中央自動車道 川岸地区災害応急復旧作業  
－高速道路の土砂災害における迅速な復旧対策－

本稿は「応急復旧工事」において、本線全面開通に向けて対面通行規制で行われた土砂流入防止柵の迅速施工について報告するものである。

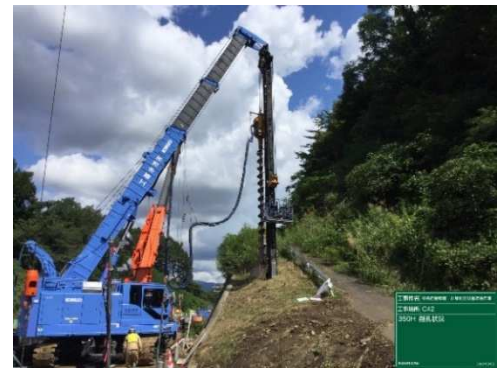
写真-1 C-Box42 杭打設状況

C-Box42 は杭本数が多いことから、架台の設置が不要なアボロンダウンザホールハンマー工法を採用し施工日数の短縮を図ることが出来た。施工状況を写真-1 に示す。

杭打設は C-Box42 で H 形鋼(H350×350×12×19)が 16 本、C-Box43 で H 形鋼(H350×350×12×19)が 3 本と H 形鋼(H200×200×8×12)が 2 本であった。杭打設は本工事のクリティカルパスであり、計 21 本と少量ではあるが杭打機を 2 機投入しての 2 箇所同時施工を実施した。地質図より基盤がかなり浅い位置にあることが想定されていたためダウンザホールハンマーを準備した。課題である特車申請については『大雪等災害時の緊急特殊車両許可』を使用することで解消した。

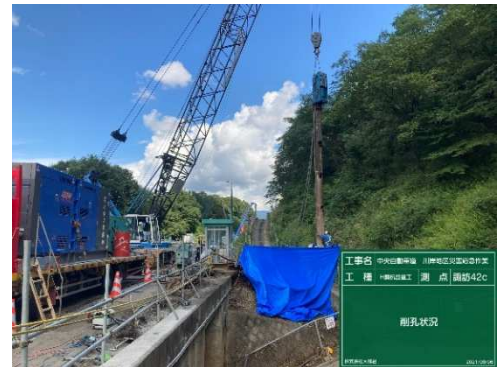
写真-2 C-Box43 杭打設状況

C-Box43 の H 形鋼(H200×200×8×12)の施工はバイプロハンマーで可能との判断でクローラークレーンでの吊り下げ式を配置した。施工状況を写真-2 に示す。鉄板設置のための杭間の残土撤去は一部夜間作業で行い、工程を短縮した。

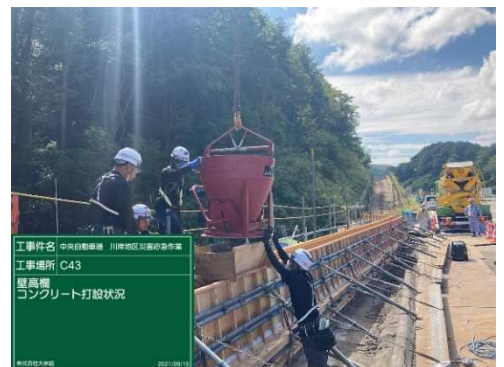
写真-3 C-Box43  
壁高欄コンクリート打設状況

C-Box43 の壁高欄は現場打ちコンクリートで施工した。壁高欄の配合は A1-4(30-12-20)であるが別工事で承諾済みの A1-5(30-15-20)に変更することで工期を短縮した。前面の型枠の固定には杭打ち時に使用した鋼材を利用し反力とした。状況を写真-3 に示す。ハンチ部には透水性型枠用シートを使用して気泡あばたの発生を防止した。

鉄筋組立、型枠組立、落下物防止柵のアンカーボルトの設置、及びコンクリート打設を一連で施工可能な協力会社に依頼することで手戻りの無い施工を行うことが出来た。設計が決まって直ちに事務所ヤードにて型枠加工を開始したことで型枠組立工程を短縮した。

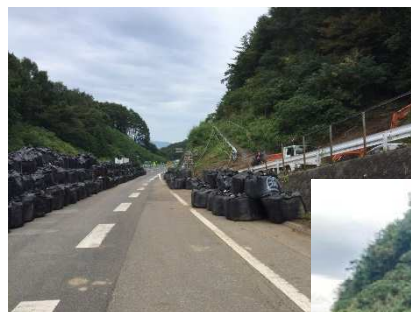
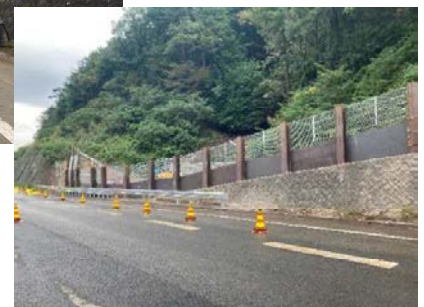
写真-4 C-Box42 応急復旧工事前・規制解除前

目標の 9 月 17 日までに規制内の作業を終了し、対面通行規制を解除することが出来た。C-Box42 の応急復旧工事前・規制解除前を写真-4 に示す。

応急復旧工事前状況

規制解除前状況
