## 工程短縮を目指した高架橋耐震補強工事の施工実績

鹿島建設(株) 正会員 ○藤中知幸 上林義則 水野浩尚 小清水哲郎  
本州四国連絡高速道路(株) 福岡美瑛

本工事は、瀬戸中央自動車道早島 IC～児島 IC 間の陸上区間にある亀山高架橋の 64 橋脚を対象に、RC 巻立て 52 橋脚、アラミド繊維巻立て 12 橋脚の橋脚補強に加え、鋼製ストッパー（凹凸構造）198 基を追加することで支承部補強を行い、耐震性能を向上させる工事である。既設橋梁の安全性向上と緊急輸送道路としての機能確保が目的であることから工事の早期完成が求められるなか、諸施策により工程短縮を実現したので、その実績を報告する。

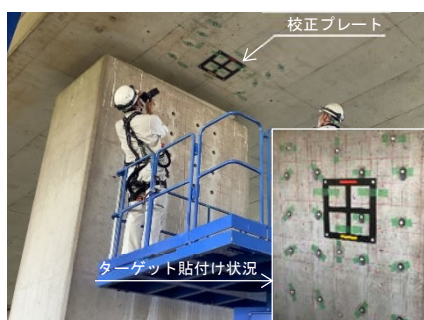
写真-1 カメラによる計測状況

- ① アンカー削孔完了後にカメラ計測を行い、短時間・高精度でアンカーの削孔位置を測定する（写真-1）。
- ② 写真計測ソフト「TwoView」（(株)アイティーティー）を使用して得られた画像データを CAD データに変換し、ゲージプレートおよび鋼製部材の製作図を作成する。
- ③ ゲージプレートを用いてアンカーを正確に定着する（写真-2）。
- ④ RC 巻立て完了後、ゲージプレートの孔と同じ位置にボルト孔を加工した鋼製部材をアンカーに設置する。

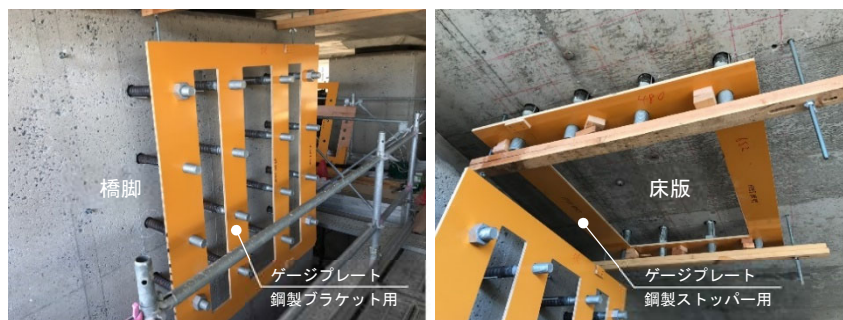
写真-2 ゲージプレートのセット状況

本工事のアンカーは、異形棒鋼 D32～D51 の片側をネジ切り加工したものであり、ネジ径は M30～M48 であった。アンカーに設置する鋼製部材の孔径は「ネジ径+4mm（設計余裕量）」の設定であった。鋼製部材の設置不可等の手戻りリスクを低減するため、ゲージプレートの孔径は精度を高めて「ネジ径+2mm」とした。不規則な配置の複数のアンカーに対して、ゲージプレートをセットする際は時間を要することもあったが、厳しい管理で精度を確保したことが奏功し、鋼製部材設置時は不具合および手戻りのない施工を達成した。結果、鋼製部材設置工程を約 2 ヶ月短縮できた。
