## 大型台風による高速道路のり面崩壊発生後の災害復旧施工事例

鹿島建設(株) 正会員 ○森田達也 山本佳正 倉石泰男 肌勢弘章 児玉 亘 萩原佳祐  
中日本高速道路(株) 正会員 下保 剛 長町明彦

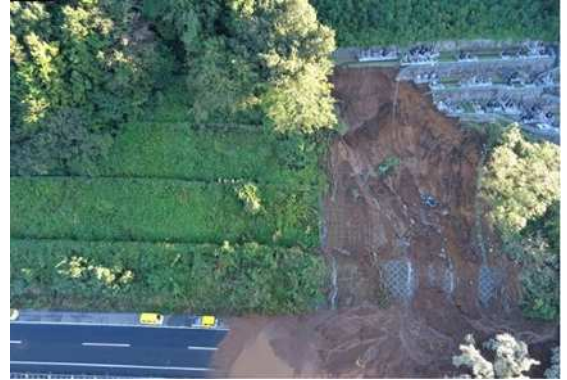
中央自動車道神奈川県域は日交通量が5万台を超え、国道20号、JR中央本線と並んで東京～中部地方間の人的・物的流通の主幹を担っている。2019年10月に中部地方を縦断した台風19号は、観測史上最大の連続雨量608mmを記録し、各所でのり面崩壊が発生した。中央自動車道においても相模原市緑区で大規模なおり面崩壊が発生し、人流・物流が寸断した(写真-1)。当時、小仏渋滞対策事業の工事用道路工事を請け負っていた当社が災害協定に基づき応急復旧工事を実施し、災害発生後6日間で本線を復旧し、7日目に開通させた。その後「防災型発注方式」による本復旧工事では、恒久対策としてのり面の整形、モルタル吹付け工、吹付けのり砕工設置によるり面保護工等を施工した。本復旧工事の完工に伴い、降雨時の通行止め基準が暫定基準から正規基準に戻され、災害発生から約2年半にわたる復旧工事が完了したのでその概要を報告する。

写真-1 被災状況

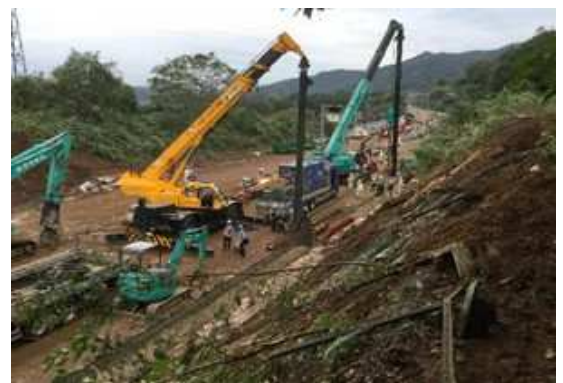
写真-2 親杭の打設状況

落石防護柵および二次崩落土貯留のための仮土留めとして、親杭横矢板(親杭: H-300×300×10×15@1.5m、ℓ=10.0m×50本・横矢板: 板厚75mm)を、緊急調達したダウンザホールハンマー機3台(ベースマシン機種: 50tクローラークレーン・25tラフタークレーン・0.7m<sup>3</sup>バックホウ)により約18時間で打設完了した(写真-2)。横矢板約200m<sup>2</sup>も高所作業車を使用し約10時間で設置完了した。

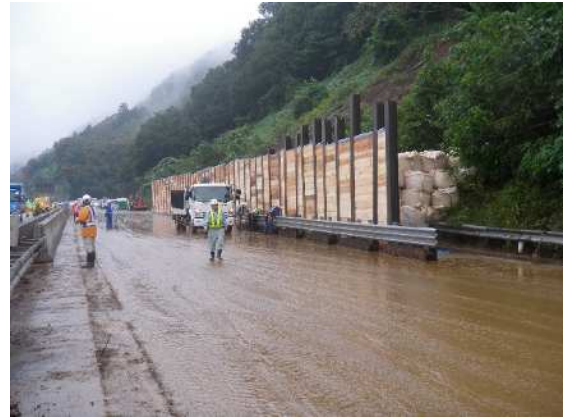
写真-3 本線応急復旧の完了状況

本線南側沿いにある住宅内および外周部に流入した土砂撤去は、高速本線応急復旧後(写真-3)に人力および

び小型機械(0.18m<sup>3</sup> ミニバックホウ、クローラーダンプ 1t、他)により集積し、段丘面上の施工ヤードで大型土のうに詰め込み、沿道上に設置した 25t ラフタークレーンにより 10t ダンプへの積込みを実施した。小型機械でも入れない狭隘箇所においては全て人力となり、斜面にシュートを設置して運搬効率を上げて撤去作業を実施した。本線外流出土砂搬出数量は 708 袋に上った。

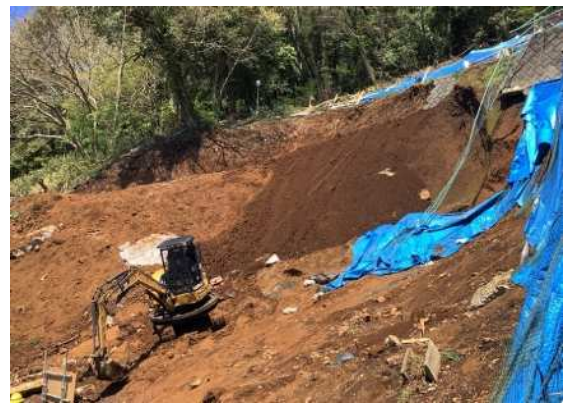
写真-4 セーフティクライマー工法状況

のり面の掘削では、セーフティクライマー工法を採用した(写真-4)。セーフティクライマー工法は、リモコン式掘削機械を使用し、V の字にワイヤーを張って機械を吊り、オペレーターが送信機によって遠隔操作する工法である。これにより、クレーンなどの揚重機を使用することなくバックホウを搬入でき、急斜面での掘削・整形では、現地に植えられている幹の太い樹木からバックホウの反力を取ることで、急斜面での掘削・整形や地耐力が小さい箇所でも施工が可能となった。また、遠隔操作のため安全に作業ができ、無事故で施工を完了した。

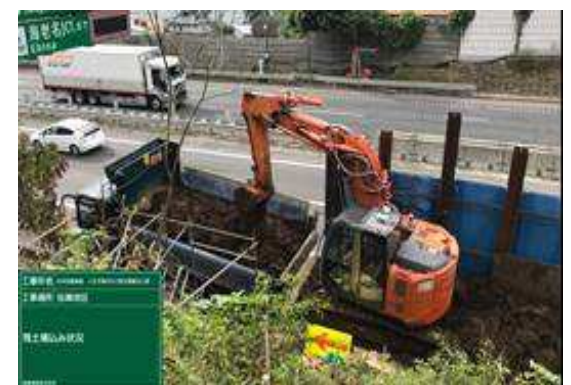
写真-5 積み込み作業

中央道の本線 2 車線と路肩部分の幅員を変更し(本線 3.5m→3.25m、路肩 3.0m→3.5m)、10t ダンプを常時路肩に駐車できる仕様に変更した(写真-5)。これにより当初は昼間に掘削、夜間に 1 車線規制して土砂搬出と計画していたが、掘削、土砂搬出を昼作業のみで施工することができ、大幅に工程を短縮すると共に、一般車両への影響を削減できた(写真-6)。

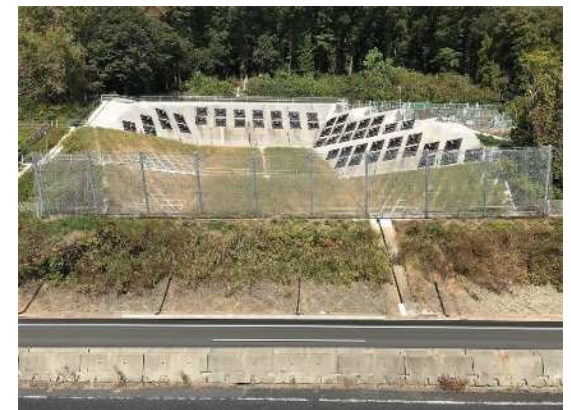
写真-6 本復旧の完了状況

本復旧工事は、のり面整形→モルタル吹付け→グラウンドアンカー打設→吹付けのり枠工という手順で実施した。ここでは、急峻なのり面における施工上の工夫と、高速道路本線からの資機材搬出入における車線規制緩和の工夫について報告する。
