動体検知カメラを活用したオオタカの繁殖期モニタリング

○パシフィックコンサルタンツ株式会社  
パシフィックコンサルタンツ株式会社  
パシフィックコンサルタンツ株式会社  
国土交通省北海道開発局札幌開発建設部  
国土交通省北海道開発局札幌開発建設部  
国土交通省北海道開発局札幌開発建設部

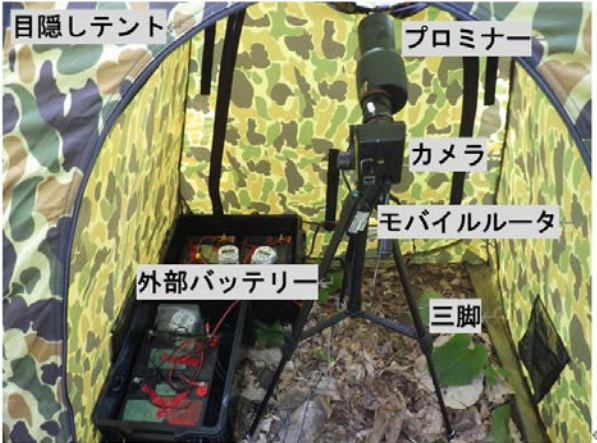
写真-1 本カメラシステムの設置状況

使用するカメラは防犯ネットワークカメラ（Qwatch：IODATA）とし、プロミナー、三脚、モバイルルータ、外部バッテリーを接続し、目隠しテント内に設置した（写真-1）。

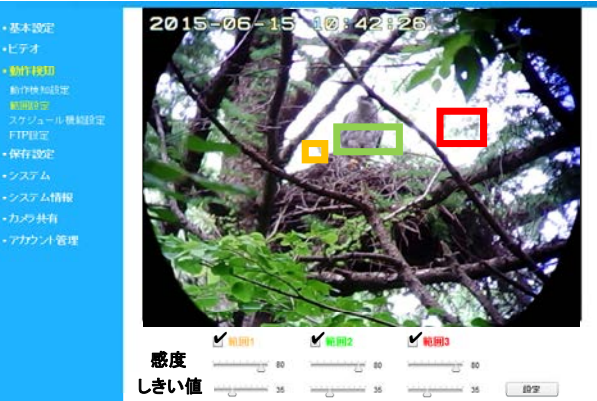
写真-2 ソフト内の動作検知箇所の設定（ここでは範囲内で動きがあった場合4秒間撮影とした）

本システムでは、防犯ネットワークカメラに標準装備の動作検知機能を活用し、画角内で数箇所動きがあった場合、4秒間撮影できるよう設定したほか、常時録画も撮影できるようにした（写真-2）。また、本システムは常にパソコンやスマートフォンでリアルタイム確認できるほか、撮影動画は、クラウドサーバに保存され、閲覧することができる。

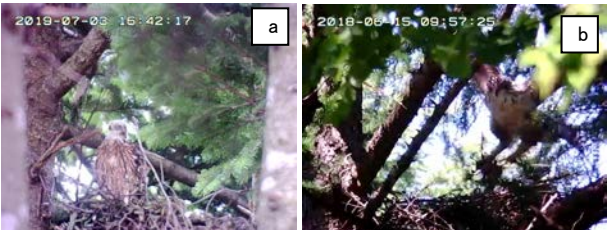
写真-3 a:2019 年オオタカ幼鳥 1 羽、b:2018 オオタカを捕食するクマタカ

取得した動画には抱卵や給餌、幼鳥の枝移りなどの繁殖行動が記録されており、幼鳥は 5 年間の合計で 12 羽巣立ったことが確認できた。また、オオタカ A・B つがいの幼鳥は、7 月中旬までに巣立つことが確認された (写真-3a)。

2018 年にはオオタカの繁殖失敗が確認された。6 月 14 日までは本システムで幼鳥が 2 羽確認され、途中までは繁殖が順調に推移していたが、希少猛禽類のクマタカ *Nisaetus nipalensis* (環境省レッドリスト：絶滅危惧 IB 類<sup>1)</sup>、北海道レッドリスト：絶滅危惧 IB 類<sup>2)</sup>) がオオタカの繁殖巣に飛来し、幼鳥 2 羽のうち、1 羽をその場で捕食、1 羽を捕獲し飛び去る行動が確認された (写真-3b)。

本システムにより、工事中に対するオオタカの反応もリアルタイムに把握することができた。今回の調査事例では、工事中にオオタカが忌避行動をとることはなかったが、本システムを活用することで、忌避行動を示した場合には、一時的に工事を中断するなど迅速な対応が可能になると考えられる。また、今回の調査でクマタカによるオオタカ幼鳥の捕獲を把握できたことは、繁殖が失敗した場合の工事影響の有無を判断するうえで有効であると思われる。
