高速道路における中型動物のロードキル対策

(株) 高速道路総合技術研究所 正会員 ○舌間貴宏  
非会員 川西良宜, 夏目壽一

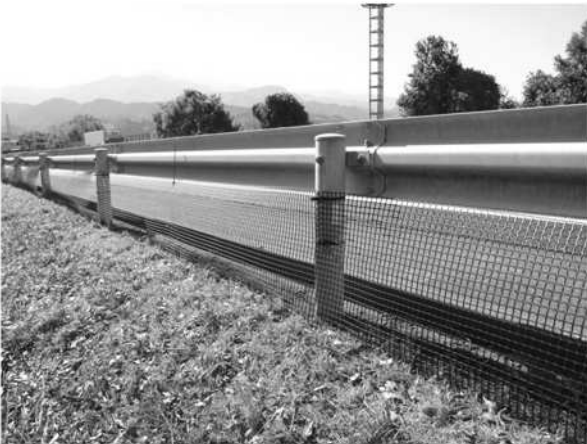
侵入対策は、防護柵の支柱に 5 mmメッシュの樹脂ネットを固定し、防護柵下部の隙間を閉塞した（写真 1）。

写真 1 侵入対策設置状況

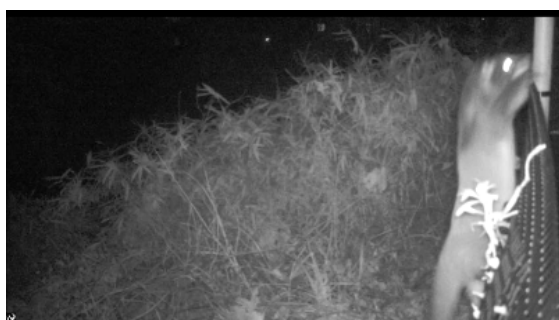
試験施工設置後の 2～3 年間は、侵入対策に登攀する中型動物が数頭確認（写真 3）されたが、その後は

写真3 侵入対策に登攀するハクビシン

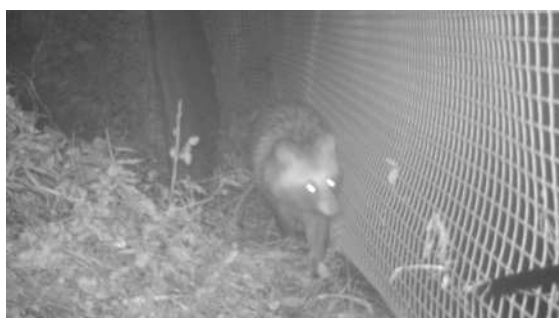
確認されず，侵入対策に沿って移動している中型動物が数多く確認された（写真4）。

写真4 侵入対策に沿って移動するタヌキ

しかしながら，侵入対策に沿って移動する中型動物が数多く確認されたことや，侵入対策が設置されていない区間で，中型動物が本線を伺う様子が確認されたことを踏まえると，本線への侵入を防ぐ一定の効果があったものと考えられ，対策前後のロードキル発生件数の推移がそれを裏付けていると判断できる。

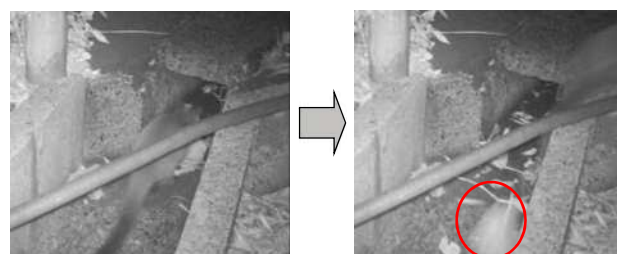
また，侵入対策を実施していない場所において，アライグマが本線の様子を伺い，走行車両が近づいていることに気付いて後ろに跳び逃げる行動（写真5）や，排水溝で他個体に遭遇し，本線への侵入はなかったが，慌てて逃げ出す状況も確認された（写真6）。

写真6 別個体と遭遇したハクビシン

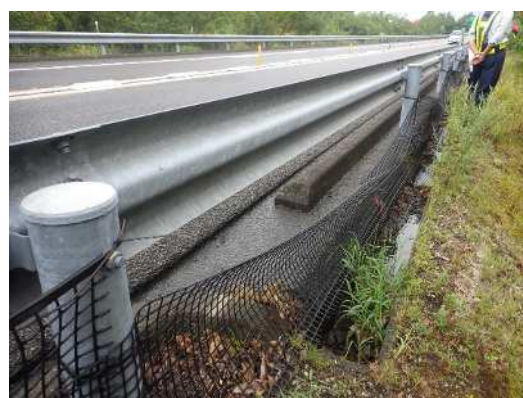
ロードキルの発生件数の減少幅が小さかった松山自動車道では，侵入対策のたるみなどの不具合を補修（写真7）した後は，ロードキル件数が減少していることを確認しており，定期的な点検・補修によって，効果を持続させることも重要となってくる。

写真7 侵入対策の不具合
