特殊セメント封入布を用いた獣害（イノシシ）対策の効果検証

太陽工業（株） 正会員 ○石田 正利  
太陽工業（株） 正会員 山本 浩二

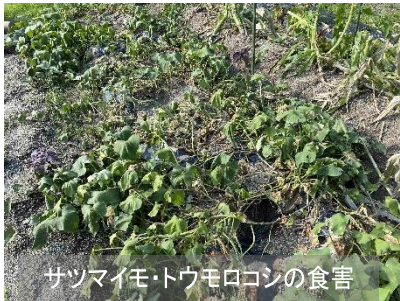
図-1 イノシシ侵入による食害

GCCM 敷設による掘り起こし防止効果を確認するにあたり、飼育イノシシでの検証ではなく、継続的な農作物被害がある場所（図-1）を選定し、野生のイノシシに対して実験を行った。

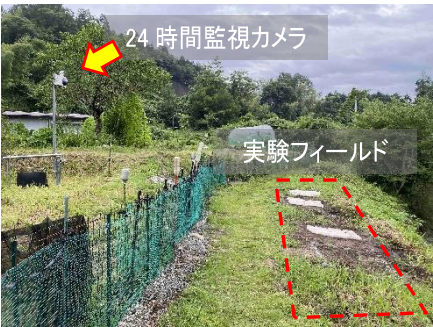
図-3 監視カメラと実験フィールド

実験は表-2に示す6ケースを行い、夜間に活動するイノシシの行動把握や人に警戒して実験場所に近寄らないことが無いように24時間監視カメラによるモニタリング観察（図-3）を行った。

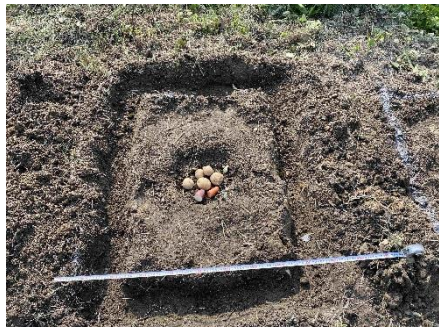
図-5 誘引用の餌

GCCMの固定はアンカーピンやトレンチ埋戻しにより行った（図-4）。GCCMの下にはイノシシの餌となるサツマイモ・ジャガイモ・トウモロコシ等を埋め、イノシシの掘り起こし行動を誘発するようにした（図-5）。

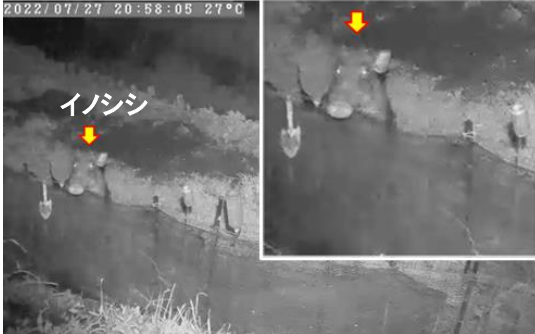
図-6 イノシシ成獣（メス）

検証実験で対象としたイノシシ（あるいは交雑イノシシ）は体長約 130 cm，体重 140 kg（推定）のメスの成獣である（図-6）。

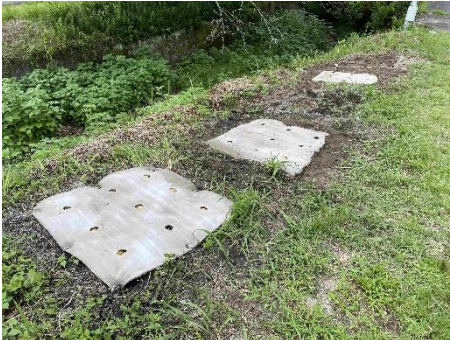
図-7 CASE2 削孔による掘り起こし誘発

た。このため、CASE2 では GCCM に  $\phi 50\text{ mm}$  の孔を 9 箇所削孔し、その下に餌が見えるように配置し、掘り起こしを誘発するようにした（図-7）。その結果イノシシは GCCM 端部を鼻先で持ち上げてひっくり返し、餌は全て食べられた。四方トレンチ埋込箇所周囲を掘り起こし持ち上げられた。CASE3 はアンカーを太く長くし、全てを四方トレンチ埋込とし、GCCM は削孔しない条件とした。餌が見えなくても CASE2 で学習したイノシシの GCCM 周囲を掘り起こす行為が確認されたが、GCCM が持ち上げられることはなかった。

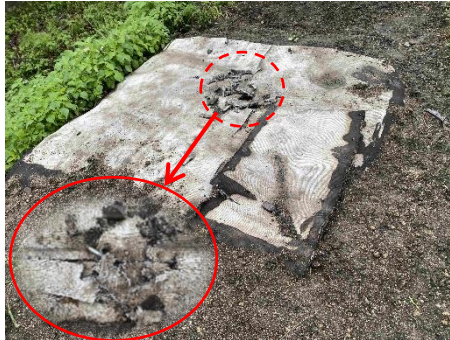
図-8 CCT2 の損傷状況

CASE4 では削孔部や端部を、削孔部の無い CASE5 では端部を噛みちぎり、引裂くことが確認された。イノシシは引裂くことで餌が得られたため、GCCM 周囲を掘り起こす行為には至らなかった。CASE6 では CCT1 より厚い CCT2 に引裂きは見られず、損傷は一部を噛みちぎったに留まった。また、GCCM 周囲の掘り起こしも無かった（図-8）。

3 箇月に渡る 6 ケースの検証実験の結果、GCCM の固定方法では、 $\phi 13 \times 250\text{ mm}$  以上のアンカーピンを使用した四方トレンチ埋込方法が有効であり、約 8 mm 厚の CCT2 であれば端部を噛みちぎり引裂く行為に抵抗でき、損傷範囲も僅かであったことから、イノシシの掘り起こし対策として効果があると評価できる。今後は重要埋設物の保護や侵入防止柵の地際部の保護などに使用し、獣害対策の改良・改善を行なうとともに被害軽減に努めたい。
