## 淀川河口部における浚渫土を活用した干潟再生試験の取り組み

| 八千代エンジニアリング株式会社 | 正会員 | ○山田 啓介 |

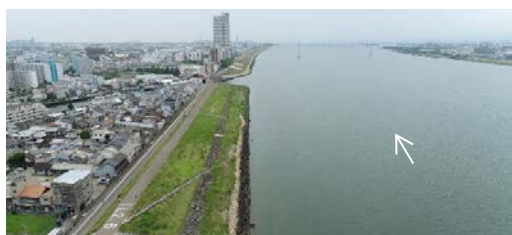
写真-1 左：淀川河口付近（2.6kより下流）の景観、中：十三干潟（自然干潟）、右：大淀干潟（人工干潟）

淀川大堰より下流の区間は、淡水と海水とが混ざり合う汽水域であり、河岸には自然干潟である十三干潟や淀川干潟再生事業により平成16年に整備された柴島干潟や海老江干潟、平成19年～平成21年に整備された大淀干潟なども存在する。これらの比較的規模の大きな干潟とは対照的な小規模な干潟も、河口部付近を除く淀川汽水域に分布している。なお、大淀干潟が整備された平成20年以降、淀川では近年まで干潟の整備は実施されていない。

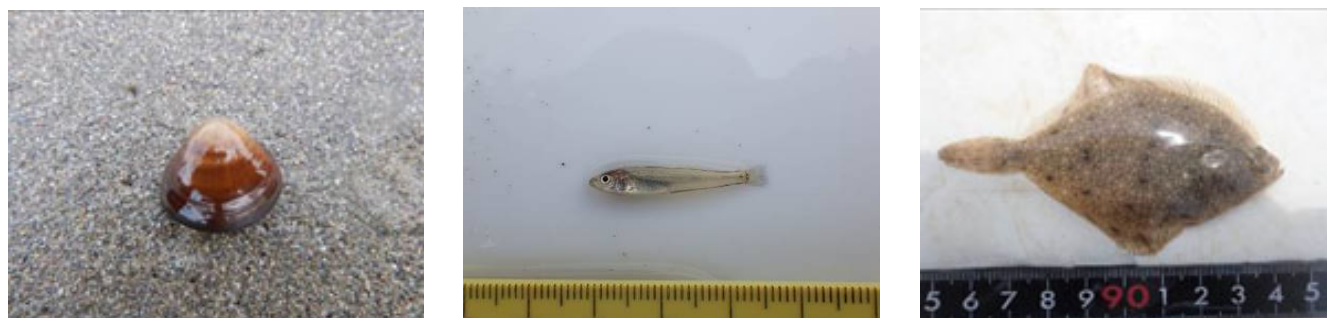
写真-3 モニタリング調査の確認種（左：ヤマトシジミ、中：シロギスの稚魚、右：イシガレイ）

造成後の生物のモニタリングとして、底生動物調査、魚類調査、植物相調査が令和2年度～令和4年度に実施された。底生動物調査の結果、令和2年度及び令和3年度の調査では未確認のヤマトシジミやアサリといった砂泥底を好む種が令和4年度の調査で確認された。魚類調査の結果、令和4年度の調査ではマゴチ、シロギス、イシガレイやクロウシノシタといった砂質底を好む種が確認された。植物は、干潟再生箇所では確認されなかった。
