溶融スラグの再生利用技術の実証（その9：アスファルト舗装道路の促進载荷走行結果）

株式会社大林組 正会員 ○ 光本 純 正会員 堀江 裕貴 フェロー 柴田 健司  
正会員 八塩 晶子 正会員 日笠山 徹巳  
日鉄エンジニアリング株式会社 小野 義広  
クボタ環境エンジニアリング株式会社 永山 貴志

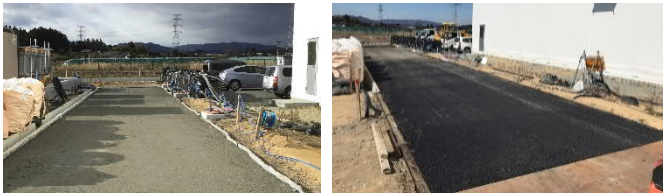
(路盤) (アスファルト舗装)  
図-1 構築完了状況

構築した舗装道路の仕様一覧、構築完了時の外観、舗装道路の概要および測定項目等を各々表-1、図-1、図-2に示す。供試した溶融スラグの放射性物質濃度は、

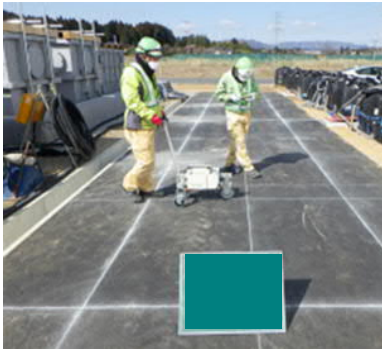
図-3 わだち掘れ量測定状況

わだち掘れの測定状況および測定結果を各々図-3, 図-4 に示す。促進載荷走行に伴ってわだち掘れが発生し、その値はすべての工区で 20 mm 未満で、交通量の少ない一般道路におけるわだち掘れ量の修繕目標値 (40 mm) 以内であることから、実装上問題のない範囲であった。
