ひび割れ密度に基づく熱履歴を受けた合成桁橋の評価手法に関する検討

西日本高速道路株式会社    正 会 員    ○野上雄暉  
大阪工業大学大学院        学生会員    吉田拓人  
大阪工業大学                正 会 員    今川雄亮  
大阪工業大学                正 会 員    大山 理

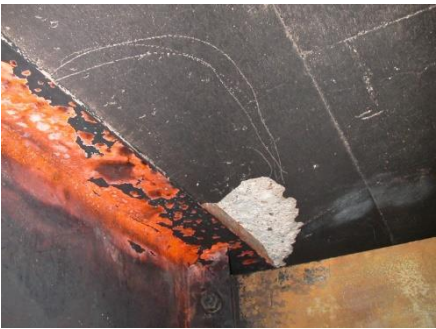
写真-1 橋梁火災による床版損傷例

現在、わが国の中小スパン橋梁において建設頻度の高い鋼・コンクリート合成桁橋(以下に、合成桁橋と略記)を対象に、橋梁火災により、写真-1に示されるようなハンチ部の剥離やひび割れなどに起因し、合成度合いが低下することから、筆者らは、要素試験の結果を参考に、火災面に発生したひび割れ密度と加熱冷却後における頭付きスタッド(以下に、スタッドと略記)のずれ定数の関係を提案した<sup>2)</sup>。
