## 南阿蘇鉄道 第一白川橋梁の復旧について

鉄道・運輸機構 正会員 ○横山 秀喜, (一社) 南阿蘇鉄道管理機構 津留 恒誉  
八千代エンジニアリング (株) 正会員 小原 淳一, エムエムブリッジ (株) 正会員 北川 淳一

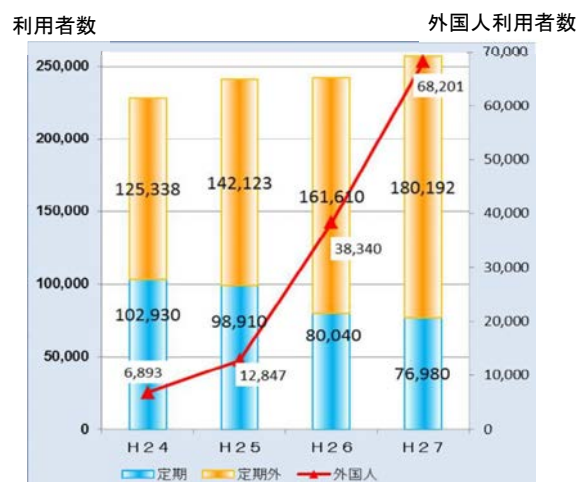
図-2. 南阿蘇鉄道の利用者推移 (震災前)

被災前の南阿蘇鉄道は、沿線地域の交通機関だけではなく、周辺観光の足としての役割を担い、営業損失はあるものの、年々利用者が増えていた(図-2)。しかし、熊本地震後の運休により、南阿蘇地域へ利用できる公共交通機関はバスに限られ、沿線住民や観光客が不便を強いられた。

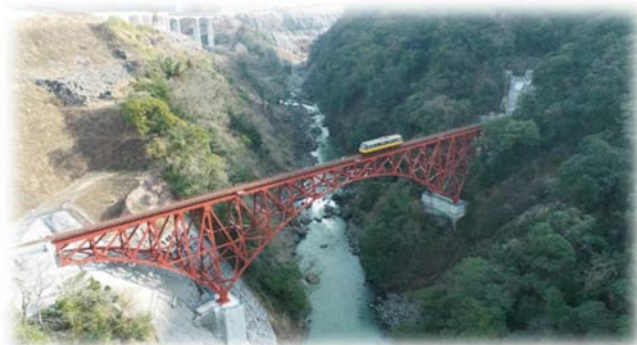
写真-3. 第一白川橋梁完成写真

現在、本橋は完成（写真-3）し、それを見た沿線住民からは「まちのにぎわいを取り戻せる」との声も聞かれる。この夏、皆が待ち望む第一白川橋梁の絶景と南阿蘇鉄道が復活する。
