電磁石式漏洩磁束法による小型 PC 鋼材破断検査機の開発

1. はじめに

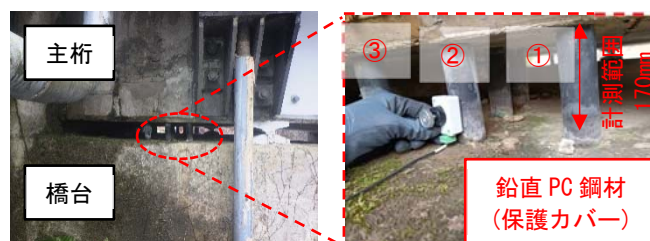
図-5 本調査状況

A1 橋台の上流側にある鉛直 PC 鋼材の 3 本 (①～③) の測定位置を図-5 に示す。

主桁と橋座面との遊間は 170mm 程度しかなく、また、鉛直 PC 鋼材も樹脂系の保護カバーで覆われている状況である。なお、PC 鋼材の径は、設計図書によると  $\phi 26\text{mm}$  である。
