## 列車による振動特性を利用した擁壁の崩壊危険性の推移の可視化

## 2. 対象擁壁および計測概要

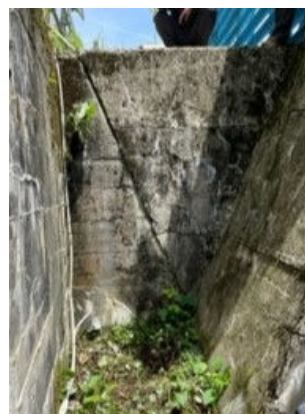
写真 1 観測対象の擁壁

観測対象は富山県富山市内の山間部の鉄道に隣接する擁壁である。擁壁は隣接する鉄道と道路の高低差を埋めるように建設されている。そのため、擁壁が崩壊するようであれば列車の運行に支障をきたす恐れがある。また、道路に沿うように荒れた山肌が連なっており、擁壁周辺では地すべりブロックと思われる個所も確認されており、擁壁の崩壊はこのような地すべり斜面の崩壊にもつながる恐れがある。写真 1 に観測対象の擁壁を示す。擁壁に大きく斜めの開口クラックが発達しているのがわかる。

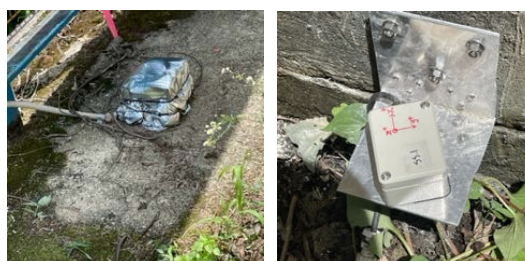
写真 2 振動センサー

(a) 擁壁上部設置 (b) 擁壁下部設置

また、ASR、凍害が原因と思われる細かいひび割れも確認されている。写真 2 に振動センサーを示す。擁壁が振動源である列車振動を受けると、擁壁に作用する加速度を検出する。振動センサーは三軸方向(NS, EW, UD)を計測する。本稿の計測では、当初富山市センサーネットワークの使用を検討したが、通信状況の関係から使用が困難だったため代替で LTE 通信を用いて実施した。
