## 準天頂衛星システムを活用した除雪車運転支援システムと 自動化の開発完成に向けて

東日本高速道路(株) 正会員 ○山下 岳

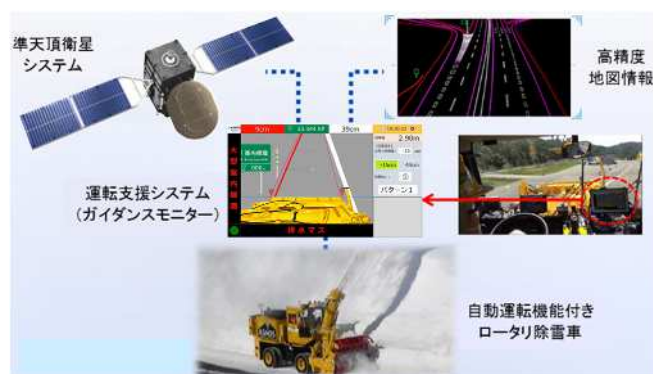
準天頂衛星システム「みちびき」からの cm 級測位補強信号とあらかじめ作成した高精度地図情報を組み合わせ、運転席に設置したモニタに正確な自車位置を表示し、運転操作を視聴覚的に支援するシステム（以下、ガイダンスシステムという。）を開発した。このガイダンスシステムから位置情報・測位情報を受け取り、ロータリ除雪車が自動で走行（以下、自律走行という）し、除雪装置が自動で制御（以下、自動除雪という）される仕組みである（以下、自律走行と自動除雪を総称し、自動運転という）。(図 - 1 参照)。

図-1 自動化開発イメージ図

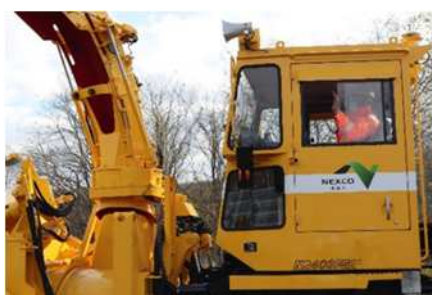
また、①と②のいずれにおいてもオペレータの介入なく正常に動作していることを確認できた。(写真-1)

写真-1  
試験中のオペレータ

「①自律走行の精度確認」においては、一部の区間で精度の低下がみられたものの、開発目標精度（誤差 20 cm 以内）に収まっていることを確認できた。

「②自動除雪の稼働確認」では、仮想の地物（標識や橋梁のジョイントなど、除雪作業をする際に支障となる構造物の総称）に対し、自動で投雪回避する様子が確認できた。

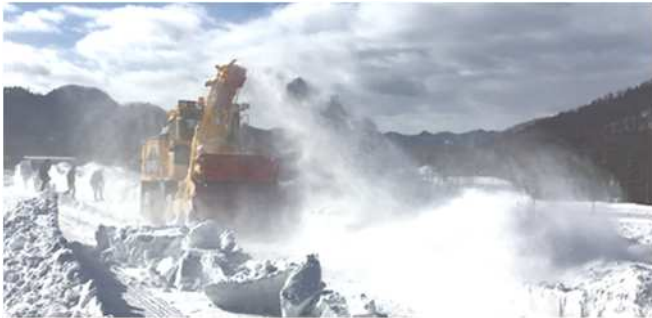
11月の試験を受けて、雪氷期に除雪負荷を掛けた状態での試験を実施することとした。今回の試験では、㈱ネクスコ・メンテナンス北海道 札幌事業所が実施する雪氷作業に合わせて行うこととした。規制を掛けず実際の作業にて試験するため、一般車が走行中の本線において試験をしても問題ないか、事前に夕張TCで除雪負荷確認試験を実施したところ精度に問題はなく、安全に本線試験が実施可能と判断された（写真-2）。

写真-2 夕張TCでの除雪負荷確認試験の様子

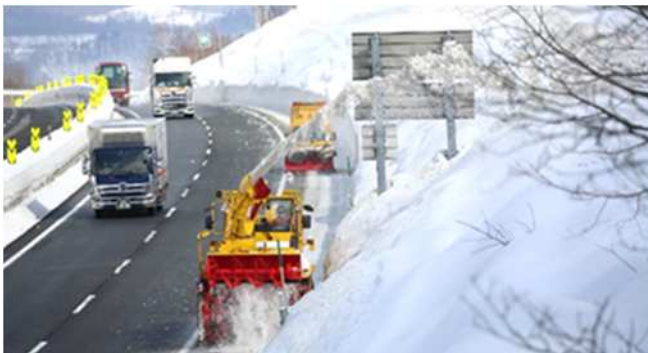
写真-3

本線試験は、岩見沢IC～美唄ICの2IC間で実施した。試験内容として、「①除雪負荷の掛かった状態での自律走行の確認」と「②除雪負荷の掛かった状態での自動除雪の稼働確認」を実施した（写真-3）。なお、試験中に精度低下など安全性に支障がある場合はオペレータが手動で介入することとした。

「①除雪負荷の掛かった状態での自律走行の確認」については、今回の試験では概ね10cm以内の誤差に収まっており、開発目標精度を確保できていることが確認された。一方で以下に示す課題も得られた。

「②除雪負荷の掛かった状態での自動除雪の稼働確認」については、実作業時における雪質や積雪量に対して、投雪方向など調整可能にする必要があることから、それらの程度によって自動除雪のパターンを変更可能になるよう検討している。

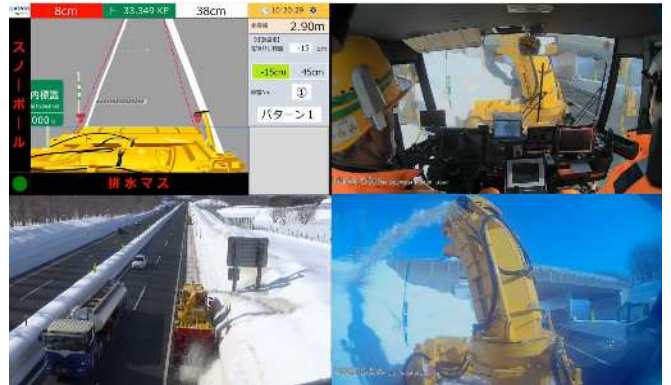
令和3年度の冬期試験の得られた課題に対し、令和4年度の秋季までに改善を行い、技術としての確立を確認するため同年の冬季に最終試験を行った（写真-4）。本報文の作成時期が3月中と、試験結果取りまとめの最中ということもあり、具体的な数値や成果について示すことはできないが、内外からの挙動確認及び試験に試験にて実作業に当たったオペレータの意見より概ね当初の目標を満たす結果であると確認された。

写真-4 試験中の車内外及びモニタの様子
