## 音の可視化による騒音源の特定と対策の効果検証

鹿島建設(株) 正会員 ○田淵哲也 埴原新奈 菊地拓哉 北田健介  
鹿島建設(株) 竹林健一 佐野雄紀

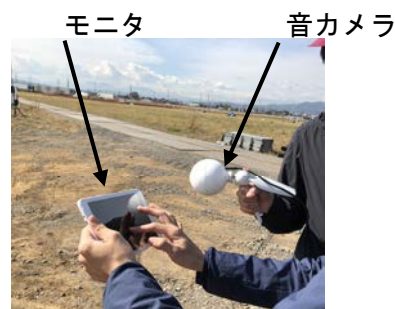
写真-1 騒音源特定の調査結果・測定状況

ラフタークレーン稼働時の騒音源可視化画像（5kHz）を写真-1 に示す。コンターは相対的に音の大きい部分が赤く示されており、車体下部や排気口から音が放射されている様子が分かる。

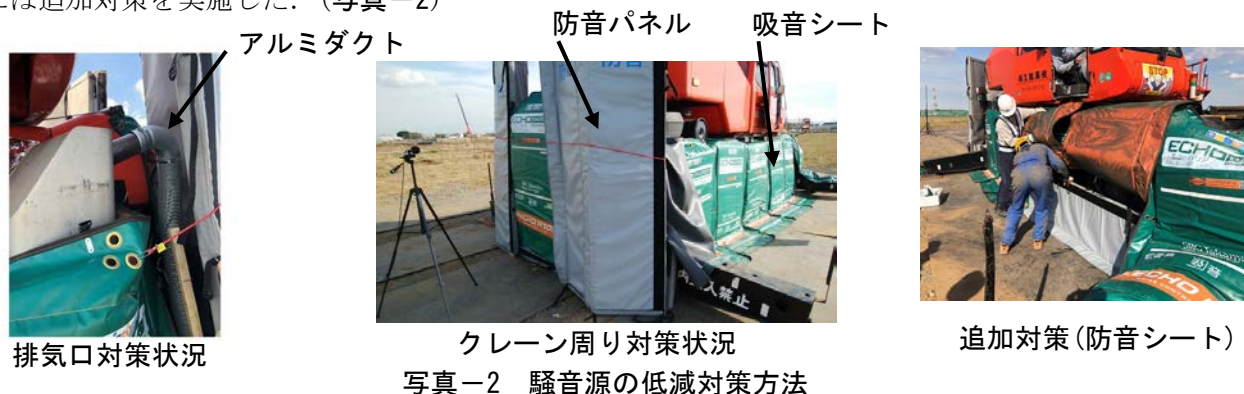
騒音低減対策として現場で一般的に使用されている防音パネルを、音カメラで特定した相対的に騒音が高い箇所に設置した。また、排気口からの騒音は市販のアルミダクトを接続し、ラフタークレーン下部に排気音を誘導し、吸音・遮音材による減音効果を狙った。さらに音カメラによる効果検証後に音漏れが確認された箇所には追加対策を実施した。(写真-2)
