## DAS を用いたコンクリートのひび割れモニタリングの実用化に向けた試み (2)

### —コンクリート試験体によるひび割れ検出試験—

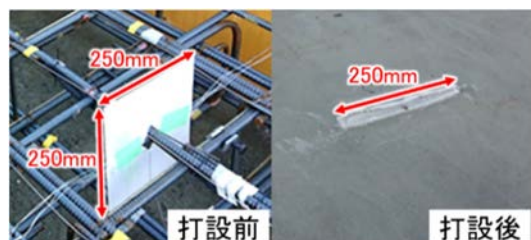
図-4 模擬ひび割れ

DAS 計測に適していると考え、計測器にはニューブレクス社の NBX-S4000B を用いて空間分解能 1.6m、サンプリング間隔 0.2m で計測した。また、記録した表面波の減衰からひび割れの位置を推定するため、ひび割れを模擬した縁切り板を設置した (図-4)。
