道路舗装の損傷の検出に向けた多様な車載機器によるセンサデータの比較検証

1. はじめに

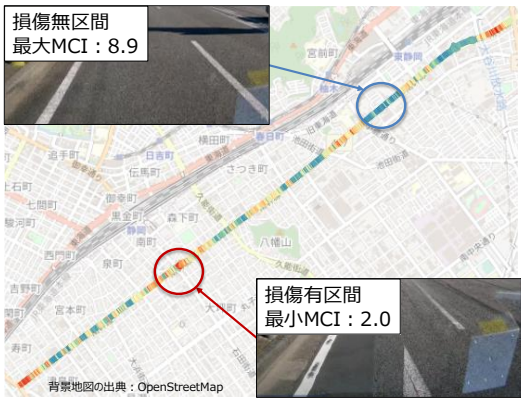
図-1 損傷無区間と損傷有区間

本研究では、路面性状調査結果のMCIを損傷の正解データとし、損傷有・無の区間における加速度の推移を比較した。MCIとは、ひび割れ率、わだち掘れ量および平坦性から舗装の損傷の程度を定量的に評価する指標であり、5.0以上は健全、3.0以下は早急な修繕が必要であることを示す。まず、路面性状調査結果と計測したプローブデータとを最近傍にて結合し、MCIを基準に損傷有区間と損傷無区間とをそれぞれ200mずつ抽出

した. 抽出区間を図-1に示す. 次に, それぞれの区間において, 走行速度が 40~60km/h であるプローブデータを選定し, 機器および損傷有・無ごとに加速度を比較した. それぞれの機器における損傷有・無区間の加速度の推移を表-2に示す. その結果, いずれの機器においても損傷無区間より損傷有区間の方が加速度の振幅が大きかった. これは, ひび割れなどの損傷をタイヤが踏み車両が揺れたことが要因であると考えられる. このため, 舗装の損傷が加速度に反映されていることが確認できた. また, 機器4の車載機器の加速度の数値は, 機器1のスマートフォンや機器2・3のドライブレコーダの数値と比較して小さいことがわかった. これは, B社の車載機器が運転挙動を測定することを目的としており, 道路面の状況変化など外乱の影響を受けないように設計されているためであると考えられる. 加速度の数値が小さいと深層学習による損傷有・無の判定が難しいものの, 数値を二乗するなどの処理によって損傷を検出できる可能性があると考えられる.
