## 変位および曲率の計測におけるデジタル画像解析技術の活用

土木研究所 正会員 ○廣江 亜紀子, 大住 道生

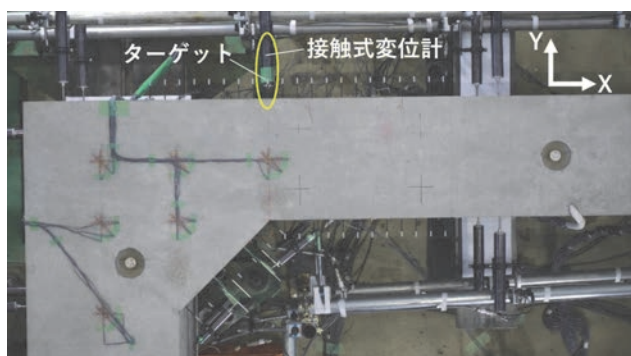
図-5 画像で計測する変位の方向

計測する変位は図-5 のように、設置されたターゲットの X 方向・Y 方向の変位である。図-3 に示した同一測線上に設置された変位計とターゲット（図-5 の○の位置）について、変位計の計測結果と画像計測で得られたターゲットの Y 方向の変位の時刻歴を比較したグラフを図-6 に示す。載荷試験はジャッキを設置した区間の変位を基準として正負交番の 3 回繰り返し載荷であり、図-6 はこのうち、載荷ステップが  $2\delta_y$  のときのうち、1 回目正側（L 字が開く方向）の載荷のときの変位の時刻歴である。実際の供試体は固定端を中心とした平面内での曲げ挙動を示すが、ここでは簡便のため、Y 方向の画像計測の変位を用いている。図-6 から、変位の変化傾向は画像計測でも捉えることができていると考えられる。
