## 航空レーザ計測による広域的な被災状況把握 -2022.8.5 敦賀豪雨災害での事例-

中日本高速道路株式会社 金沢支社 正会員 ○西岡 幹雄

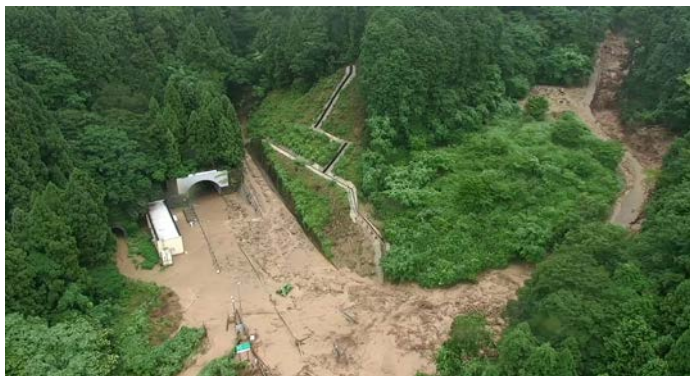
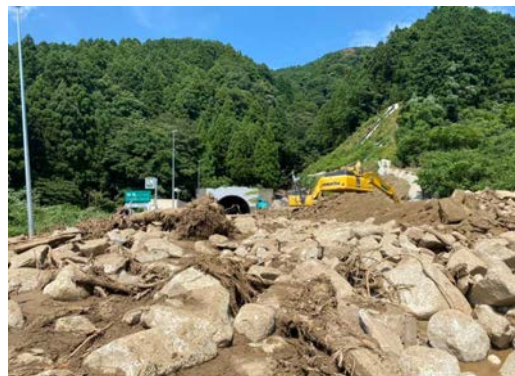
写真-1 北陸自動車道（下り線）敦賀トンネル南坑口付近被災状況

今回の豪雨により本線では6箇所で被災したが、敦賀トンネル南坑口付近では、高速道路区域外の溪流から大規模な土石流による土砂が流入し、下り線本線上には約3mの高さまで土砂が堆積した。また、土砂の中には直径約2mを超える岩が多数混入していることも確認された（写真-1右）。なお、当区間は雨量基準超過に伴い通行止めを実施していたため、幸いにも、通行車両が土石流に巻き込まれるなどの被害は生じなかった。
