横断歩道橋化粧板内部の点検に狭隘部点検ロボットを適用した事例報告

国土交通省 関東地方整備局 相武国道事務所 非会員 栗原 和彦, 千葉直志, 羽澤 栄市, 山口 誠  
パシフィックコンサルタンツ(株) 正会員 ○芳賀 堯, 樋口 祐治, 森 康晴  
(株) ワークロボティクス 非会員 保坂 謙史郎, 佐伯 優一  
千葉工業大学 未来ロボット技術研究センター 非会員 松澤 孝明

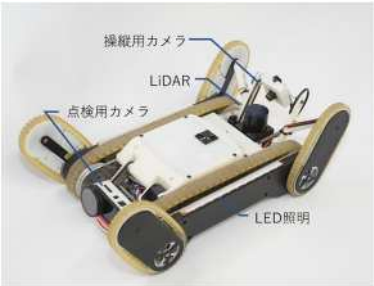
図-1 狭隘部点検ロボット

化粧板内部の点検を新技術で行うに際して、歩道橋の完成図から把握できる化粧板内部の空間条件をもとに、適用するロボットの形状、連続稼働時間、通信条件、使用実績などを勘案して、千葉工業大学と(株)ワークロボティクスらが共同開発した狭隘部点検ロボット<sup>1)</sup>を適用することとした(図-1、図-2、表-1 参照)。

表-1 ロボットの仕様

| 全長×幅×高さ[mm] | 550×260×95 |
| 重量[kg] | 5.2 |
| 移動速度[m/s] | 0.4 |
| 駆動方式 | 6 クローラ |
| 走破性能 | 150mm 程度の梁を乗り越え可能 |

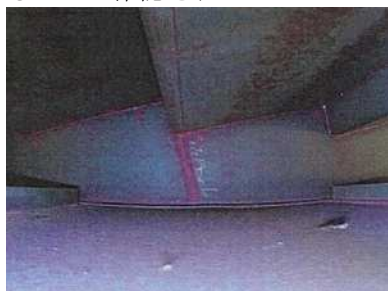
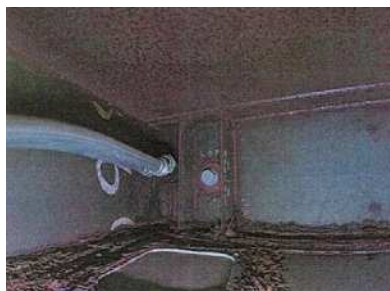
狭隘部ロボットによる点検は、図-3 に示す斜路付き A, B, C, D 階段にて実施した。ロボットは過年度点検時に設けられた開口箇所から挿入し、外部から操作して化粧板内部を自走させた。なお、斜路なし E 階段においても点検を試みたが、斜路付き階段に比べて勾配が急なため、ロボットのゴムクローラが滑って自走できなかった。そのため、当該箇所はポールカメラが届く規模であることから、ポールカメラによる点検に切り替えた。狭隘部点検ロボットで撮影した写真の一部を写真-3、写真-4、ロボットの点検状況を写真-5 に示す。

ロボットのカメラにて撮影した内部の状況を撮影した動画から静止画像を切り取り、点検写真として活用するこ

とを試みた結果、切り取った画像は点検の写真としては十分鮮明であり、十分に点検支援ロボットとして適用できることが確認された。

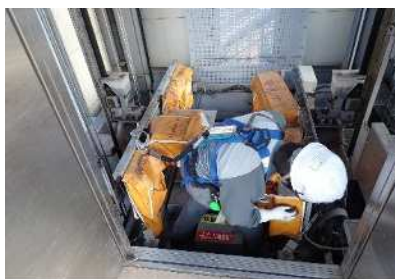
写真-6 ロボット搬入状況

2000年に供用開始した国道16号相模原市古淵駅入口交差点にあるこもれびの橋は、過年度点検時には夜間交通規制を行いながら化粧板の一時撤去を行って点検を実施したが、当該歩道橋に併設されているエレベータ内から化粧板内部へのロボットを搬入することにより交通規制等が不要となった事例である。

図-4中に示す4基のエレベータ内の点検口からロボットを搬入して化粧板内部の点検を実施した。なお、階段部へのロボットの適用は、走行路面のリブ間隔が狭いことからロボットの旋回が困難なため実施を見送った。狭隘部点検ロボットで撮影した写真の一部を写真-8、写真-9、ロボットの点検状況を写真-10に示す。

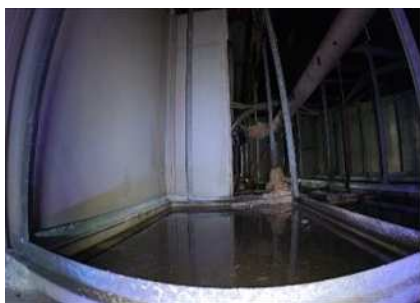
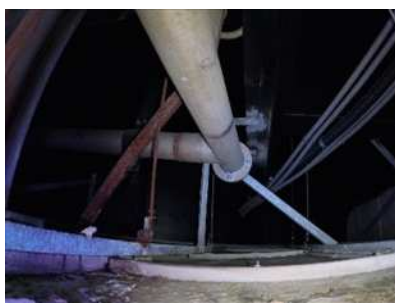
瑞穂町富士山歩道橋と同様に、ロボットのカメラにて撮影した動画から切り取った静止画像は点検写真として十分鮮明であり、点検支援ロボットとして適用できることが確認された。
