マルチスペクトルデータを利用した多摩川流域に分布する土丹の面的な強度評価

マルチスペクトルデータ ICT 土丹 河床 侵食 針貫入試験

川崎地質(株)  
同上  
同上  
同上

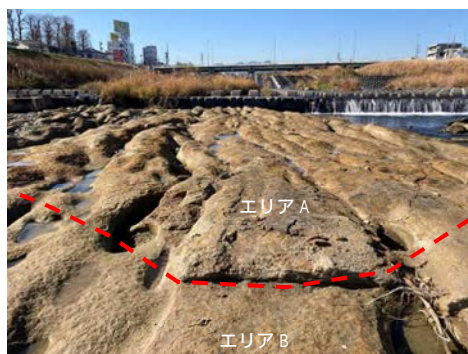
図-2 エリアAおよびBに分布する土丹の状況

本河床部に露出する土丹の特徴は，次の通りである。【エリア A】上流の固結砂層(赤褐色)：ハンマーでポロポロ崩れる程に強風化(図-2)。【エリア B】中流の固結シルト層(肌色)：ハンマーが刺さる程度に風化(図-2)。【エリア C】下流の固結シルト層(暗灰色)：ハンマーが刺さらない程度に新鮮(図-3)。エリア A ~ C のスペクトルパターンを図-4 に示す。

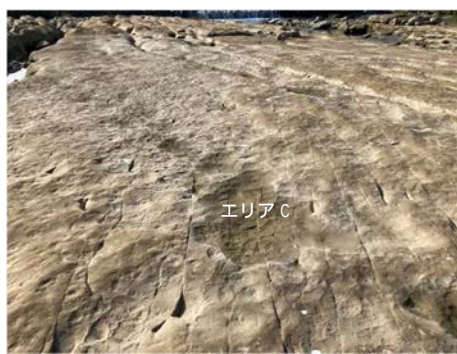
図-3 エリアCに分布する土丹の状況
