## 水上ドローンを活用した新たな鉄道河川橋梁の維持管理手法の提案

株式会社ジャパン・インフラ・ウェイマーク 正会員 ○大久保 英徹, 正会員 横山 壮, 黒岩 賢司, Ahmadinejad Farzad  
山陽電気鉄道株式会社 宮垣 聡太, 夷谷 祐輝, 上月 透

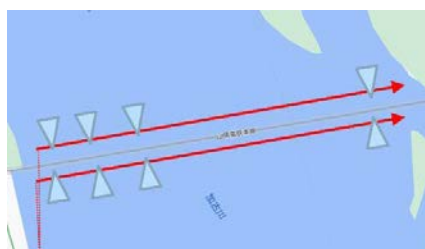
図3. ライブビューソナー計測航路

最初に, 橋梁の下流側と上流側それぞれにおいて機体を橋軸に直交する方向に向けた上で, 橋軸に対し並行

移動させ、ライブビューソナーによる計測を行った(図3)。計測を行いながら、地上側装置にてリアルタイムに河床の状況を確認できるのが特徴であり、自動航行により約30分で計測を完了している。

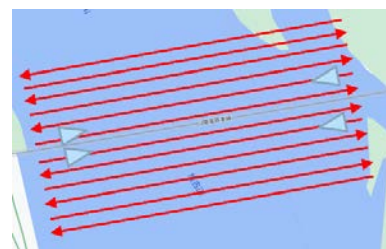
図4. 深淺測量航路

続いて、下流域と上流域それぞれにおいて5m間隔・6測線ずつ、機体の進行方向に機首を向ける形で自動航行させ、橋梁近傍の流域の深浅測量を行い、約60分で計測を完了している(図4)。
