## バス乗り場における物体検知技術を活用した利用状況の把握に関する研究

(株) 建設技術研究所 正 会 員 ○早見 俊紀  
 (株) 建設技術研究所 正 会 員 木村 拓憲  
 (株) 建設技術研究所 正 会 員 西牟田 祐介  
 (株) 建設技術研究所 正 会 員 山脇 正嗣  
 (株) 建設技術研究所 正 会 員 小川 明人  
 (株) 建設技術研究所 非 会 員 上野 亜耶

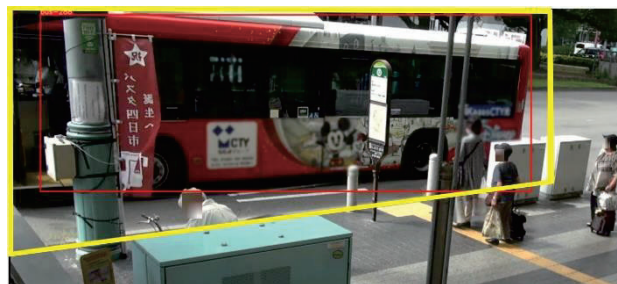
図-3 解析エリアの設定（バスバース占有時間）

として計測する。また、図-3 に示すように、対象とするバスバースにエリアを設定し、エリア内へのバス到着時間と発車時間を計測し、その差分をバスバース占有時間として計測する。

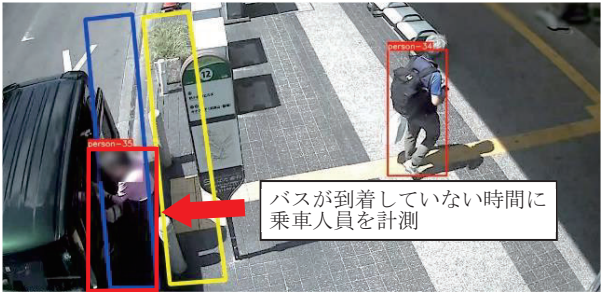
図-7 バス以外のバスバース利用実態

乗降人員とバスバース占有時間の解析結果を組み合わせることで、バスの便単位での乗降人員の把握が可能となった。また、バスの到着時間と時刻表と比較することで、バスの遅延や臨時便の有無が確認できることに加え、図-7に示すように、時刻表とは異なる時間に乗降人員を計測した際には、自家用車での送迎等の利用も確認されたため、バス以外のバスバース利用実態の把握への適用も考えられる。
