## AR（拡張現実）機能を備えた電磁波レーダーを用いた鉄筋探査方法の提案 ～省力化と鉄筋見落とし低減を目指して～

大成建設（株） 正会員 ○中村 誠  
（株）アクティオ 黒木 清邦

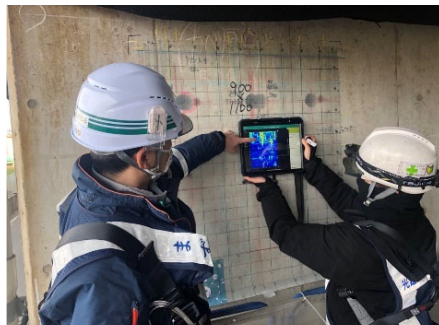
写真-2. GP8800 による測定面への投影

これまでは探査された波形の頂点に点を付け(写真-1), それらを繰り返して点と点を結び鉄筋の線を描いてきた。一方, GP8800 では, 探査用のグリッドシートを躯体に貼りつけ番号順に縦横ラインをスキャンした後, AR(拡張現実)機能で映像化(写真-2)することにより, 経験が浅い人(写真-2 若手技術者)でも鉄筋の検知が可能となり, 鉄筋見落とし低減に繋がった(写真-3)。

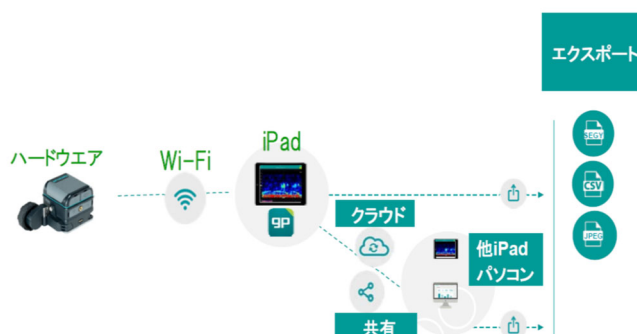
図 3. データ処理模式図

GP8800 を用いて現場で探査した結果をその場で iPad 上に映し, 映し出された配筋状況をそのまま現地にチョークでトレースすることにより, 瞬時に鉄筋探査結果を現地に再現できた。さらに, 取得したデータをその場でクラウドへ送信することにより, 事務所へ戻ってからのデータ整理時間を大幅に短縮できた(図 3)。また, 鉄筋探査データに探査箇所写真をデータ上で紐づけすることにより, 別途のデジカメが不要となり, データの紐づけ間違いも防げたことで, 報告書を作成する作業時間の短縮により省人化に繋がった(写真-4)。
