風化した広島型花崗岩での一原位置試験

著しく風化作用を受けた広島型花崗岩の地盤工学的特性を調べるために一連の原位置試験を実施し、またその一部を約2年10ヶ月間にわたりモニターし、除荷・放置の影響を検討した。主な結果は以下の通りである。

FIELD INVESTIGATION OF WEATHERING IN HIROSHIMA GRANITE

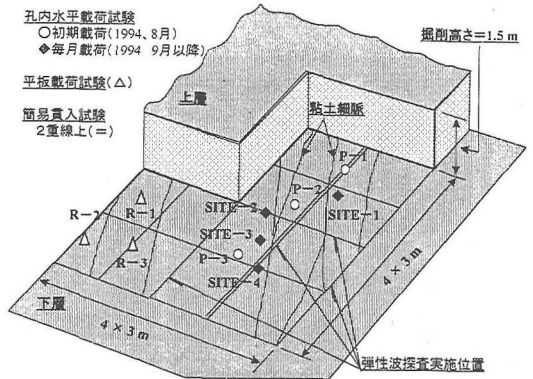
図-5 原位置試験実施位置図

表-1及び図-5に原位置調査の測定項目及び調査位置を示す。風化花崗岩の強度・変形特性への(1)掘削による除荷、及び(2)放置期間の影響把握を目的とし、掘削後(掘削深度15m)約10ヶ月間の調査を実施した。そして、3種類の円形基礎(直径:B=10, 20, 30cm)を用いた平板載荷試験を行い、支持力特性、変形性状、寸法効果の差異を検討し、粒子破碎現象を観察した。ここでは、図-2(a)に示すように掘削前の表層を上層、掘削後の表層を下層と定義し、以下に試験毎の観測方法を述べる。

弾性波探査は、図-5に示す4測線において板たたき法で測定した。なお、受振器は1m²に設置した。

簡易貫入試験は土研式に準じ、図-5に示す測線で1mピッチの間隔で実施した。

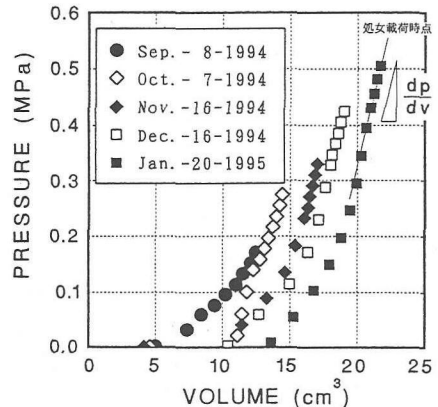
図-6 孔内水平載荷試験試験結果(SITE-3)

孔内水平載荷試験は以下の方法で観測を行った。①掘削直後の初期値は約1mの深さを対象とし、繰り返し載荷により観測した(図-5○印位置)。②同様に、別孔で約1ヵ月毎に載荷圧PをP=0.1MPaづつ増加させる繰り返し載荷を実施した(図-5◆印位置)。③変形係数の初期値(E_p)と放置期間の観測値(E_p)を各応力レベルで比較し、E_p/E_{p0}の経時変化を観察した。観測結果の代表としてSITE E-3の載荷カーブを図-6に示す。各放置期間の載荷カーブは、処女載荷範囲で急激な変曲点は示さず、載荷範囲はほぼ弾性領域であったことを示している。

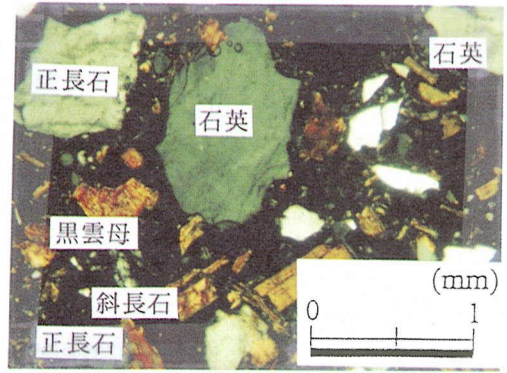
写真-6 荷板直下試料の偏光顕微鏡写真

写真-5から、試験影響外は石英・正長石の中にも地表面とほぼ平行にシーティングジョイントの発達を観察されるが、斜長石は中心部の粘土化が進行し、結晶形は外周面で維持されていることがわかる。一方、写真-6と写真-5の比較では、载荷板直下の粒子が細粒化し、破碎が進行していることが顕著である。

鉱物別に破碎状況を観察すると、石英・正長石は元々存在していた割れ目や潜在的に存在する微細割れ目で粒子破碎が進行し、粒子が移動しているが、別報¹⁰⁾ で記した正長石の壁開面での破壊は認められなかった。一方、結晶形が外周部のみにて形成されている斜長石は、破壊された場合の破碎程度が大きく、試験影響外と比較すると粒子が広く分散している。なお、黒雲母はその鉱物学的特徴である壁開面に沿って破碎し、より小さな粒子となり移動したものと推測される。

(4)偏光顕微鏡による不攪乱試料の薄片観察結果から、荷板直下では粒子破碎の進行が確認された。鉱物別には石英・正長石は潜在的に存在する割れ目で破碎が生じ、斜長石は結

晶形を形成する外周部が粉碎され、黒雲母は壁開面に沿って細かく分離・細流化しており、粒子破碎形態の違いが観察された。
