兵庫県南部地震により鑄鋼管ラーメン橋脚に 生じた脆性破壊の原因調査

本報告は動的応答解析、静的弾塑性解析、破面観察、材料試験等から損傷の原因、メカニズムの究明調査を行ったものである。

Key Words : Hyougoken-nanbu earthquake, bridge pier, centrifugally cast steel pipes, brittle fracture, ductility

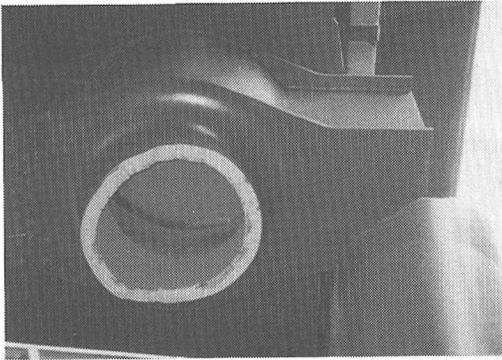
写真-1 鋳鋼管の破断状況

1995年1月17日に発生した兵庫県南部地震により、鉄道用高架橋である生田架道橋ラーメン橋脚の柱頭母材部で脆性破壊と思われる損傷が発生した(写真-1)。柱は溶接構造用遠心力鑄鋼管(以下鑄鋼管と略称する)である。この鑄鋼管は烈震(震度6)、激震(震度7)により多大の被害をうけた芦屋、灘、神戸地区で多くの土木・建築構造物にも採用されている。これら地区での鑄鋼管採用物件において柱脚、梁フランジ、溶接部において損傷(表-1)が幾つか認められたが、生田架道橋を除けば柱本体に脆性的損傷を受けた報告はない。

東方ラーメン橋脚には損傷はないが、西方ラーメン橋脚は梁との接合部近傍で両方の鋳鋼管が破断している。破断位置は柱頭変断面部のほぼ中央で梁フランジ面から外径(800mm)の約1/2離れた位置である。後に示すが破断位置は最も応力の大きな場所である。

破面状況を写真-3に示す。破面の全領域が条痕を伴った粗い破面で、外周部の一部に塑性変形が認められるが大半が脆性破壊の様相を呈している。亀裂の起点は鑄鋼管の内周側に認められその起点には遠心鑄造時に形成されたと思われる最終凝固層のマイクロキャビティーが存在している。条痕の形態および破面から亀裂の伝播方向を判断すると、ほとんどの亀裂が内周側から外周側に向かって進展している。

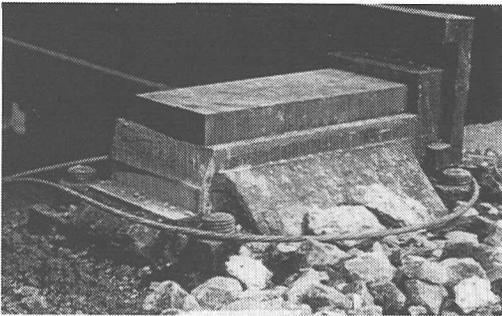
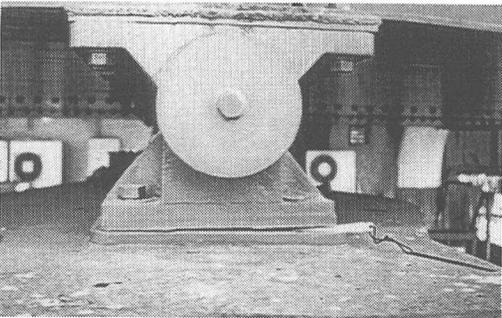
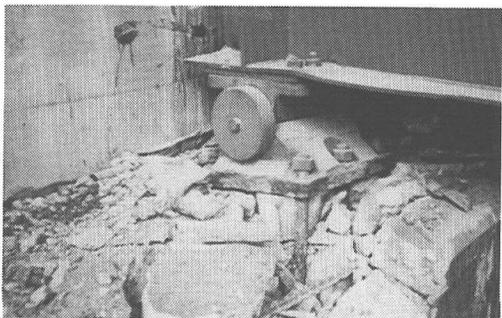
写真-2 各支承の破損状況

支承の状況を写真-2に示す。西方可動支承は橋脚直角方向のずれ止め部およびサイドブロックが北側(山側)に折損しているのに対し、東方固定支承はRC橋脚の破壊が顕著であったが支承自体の損傷は特に認められなかった。また、ラーメン橋脚上のピン支承も固定ボルトが折損し浮き上がりが生じたものもあったが、支承自

体の損傷は特に認められなかった。

西方可動支承の概要を図-9に、折損部の詳細寸法を図-10に示す。写真-2より可動支承の折損は図-10のA-A部の破断によるものである。破断は鋼桁側支承から下部支承上方に水平力が作用したことによる曲げ破壊と考え、A-A部の破断曲げ耐力より破断水平力を求めた。但し、支承部 (SC46) の引張強度は実測値がないため公称値 ($\sigma_u = 450 \text{ N/mm}^2$) を用いた。

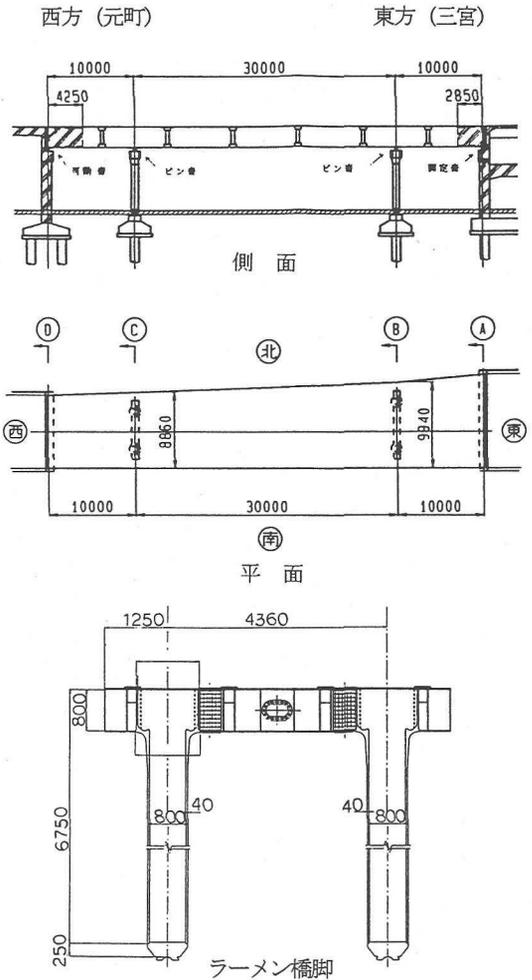
図-1 架道橋構造概要

生田架道橋は図-1に示すように全長50m、中央径間30mの3径間連続鋼桁を、両端はRC橋脚、中央は鑄鋼管柱を用いた門型ラーメン橋脚で支持する鉄道用架道橋であり、1967年に架設されている。側径間に比べ中央径間が長いとため両端支点上揚力が生じ、それを防止する目的でカウンターウエイトとしてコンクリートが鋼桁両端に充填されている。支承はRC橋脚の東方が固定、西方が可動、中央のラーメン橋脚がピン支承で構成されており、それぞれ4組で鋼桁を支えている。

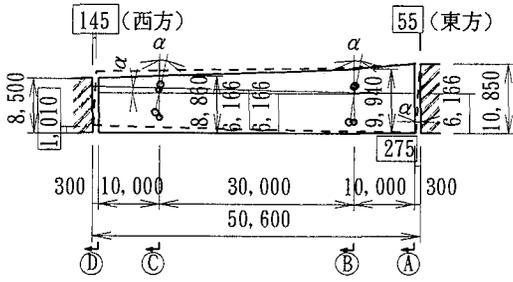
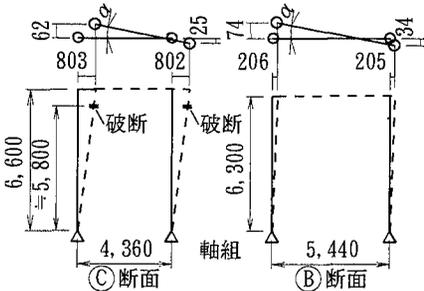
図-2 震災後の鋼桁移動量の実測変位

□内数値：鋼桁移動量（平面）

震災後の鋼桁の実測変位を図-2に示す。鋼桁は東方を中心にして西方が回転し、その回転は西方RC橋脚との接触によって停止したと考えられる。鋼桁西端の変位は約1mで、その変位から損傷がなかった東方ラーメン橋脚の柱頭変位は約20cm、層間変形角は柱脚がピン支承であることを考慮すると1/60となり柱・梁接合部付近はかなり塑性化が進んでいると想定される。

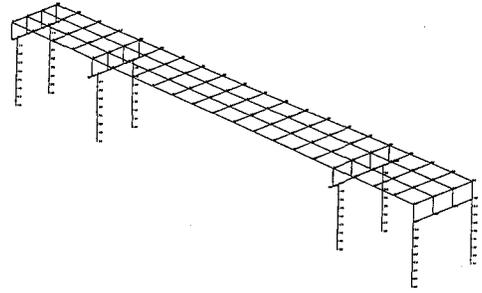
図-3 解析立体骨組みモデル

解析は線形解析とし、モデルは図-3に示す立体骨組みモデル、地震波は神戸海洋気象台実測波（NS-818gal, EW-617gal, UD-332gal）を用い減衰常数は0.02とした。なお、上部構造の重量は各節点に面積配分した。

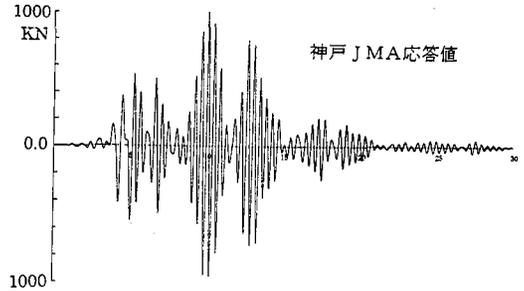
図-4 応答結果（破損柱の柱頭せん断力）

断した鑄鋼管柱頭部の応答結果を図-4に、山側に折損した可動支承部の応答結果を図-5に示す。何れも水平力の時刻歴応答結果で、西方ラーメン橋脚の最大応答水平力は1960kN、西方可動支承の一基当たりの最大応答水平力は1450kN、一方、東方ラーメン橋脚の最大応答水平力は2352kN、架道橋全体の総水平力は15680kNで架道橋死荷重の2倍、また、西方ラーメン橋脚柱頭の最大応答変位は8cmであった。

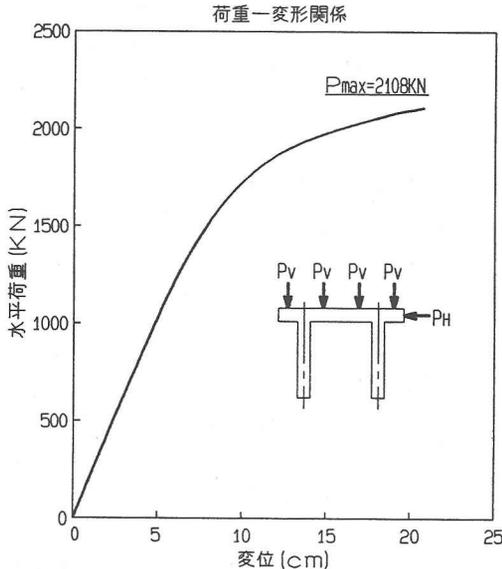
図-7 解析結果 (荷重変形関係)

の節点を回転自由とした。また、箱形断面梁の補強プレートは支承支持部以外はモデル化されていない。材料特性を図-6に示すが、柱材の降伏強度は素材試験結果 ($\sigma_y = 258 \text{ N/mm}^2$) を、梁材 (SM41B) は公称値 ($\sigma_y = 235 \text{ N/mm}^2$) を用いた。解析結果を図-7 (荷重-変形関係)、図-8 (最終ステップ時の相当応力) に示すが、最終ステップ時の水平荷重は約 2100 kN、柱頭変位は約 21 cm である。また、図-8 より接合部近辺の梁材と鑄鋼管変断面部の広い範囲で塑性化が進んでいることが分かる。損傷がなかった東方ラーメン橋脚の強制変位が約 20 cm であることから、図-8 の相当応力が東方ラーメン橋脚の応力状態に相当していることになる。従って、強制変位を受けた東方ラーメン橋脚鑄鋼管は柱頭変断面部の広い範囲で塑性化していると想定できる。

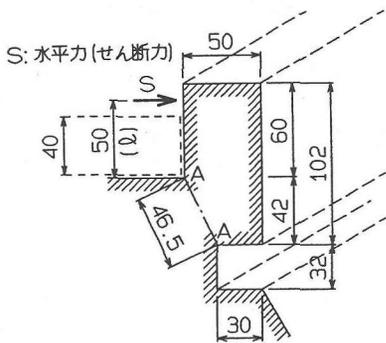
図-10 可動支承折損部の詳細図

$$M_u = Z_p \times \sigma_u = 4603 \text{ kN}\cdot\text{cm}$$

$$S_u = M_u / L = 921 \text{ kN}$$

先の動的応答解析結果より可動支承に作用する最大水平力は 1450 kN で破断水平耐力 921 kN を大きく越えていることから可動支承の破断が裏付けられる。

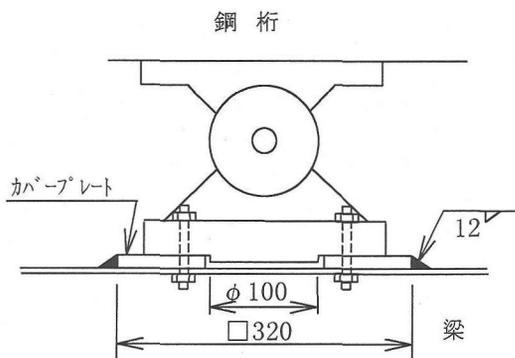
図-11 ピン支承支持部の構造概要

先に述べたようにラーメン橋脚上のピン支承は一部でボルトの破断と浮き上がりが生じたがほぼ健全な状態であった。耐力計算はその健全性を確認する目的で実施した。ピン支承の支持部の概要を図-11に示すが、支持部は梁フランジ上のカバープレート部がホゾ構造となっている。計算は支承ホゾ部のせん断耐力 Q_{uh} 、カバープレート隅肉溶接部のせん断耐力 Q_{us} 、アンカーボルトのせん断耐力 Q_{ub} について行った。計算結果を以下に示すが、材料強度は実測値がないため公称値を用いた。各部の材料仕様は、ピン支承がSC46 ($\sigma_u = 450 \text{ N/mm}^2$)、カバープレートがSM41B ($\sigma_u = 400 \text{ N/mm}^2$ 、溶接強度はプレートと同強度とした)、アンカーボルトがSS41 ($\sigma_u = 400 \text{ N/mm}^2$)である。

以上より、支承部のせん断耐力は動的解析による支承部に作用する水平力 490kN を大きく上回っており支承部に大きな損傷がなかったことが裏付けられる。

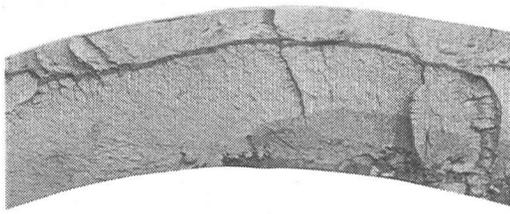
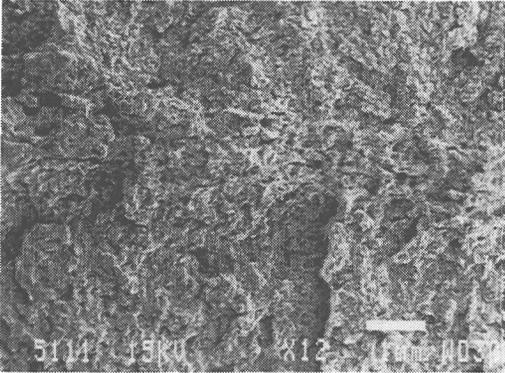
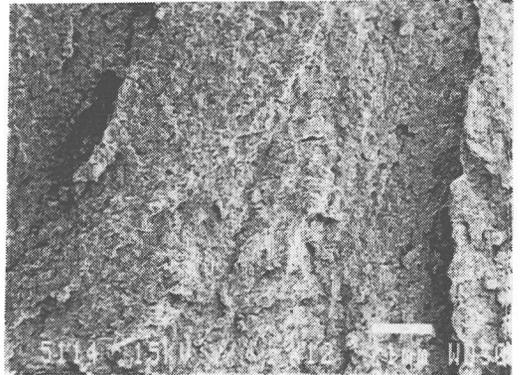
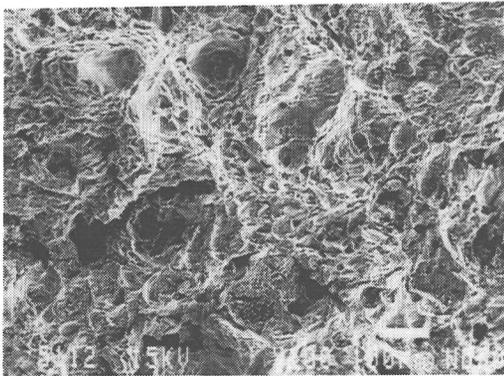
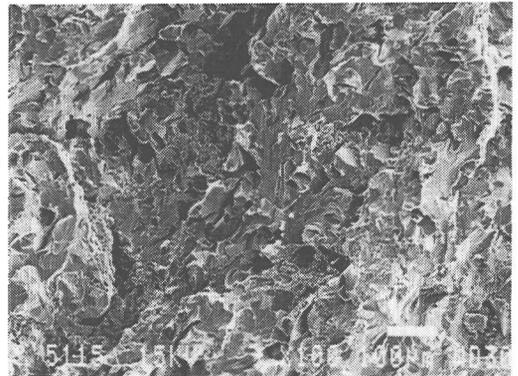
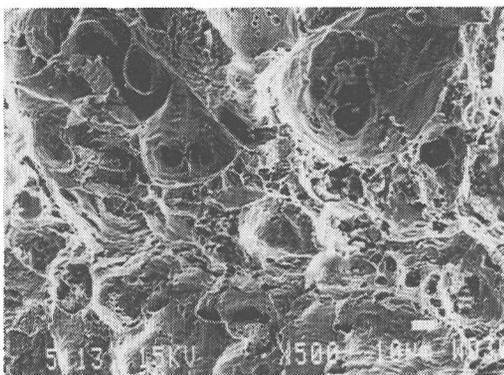
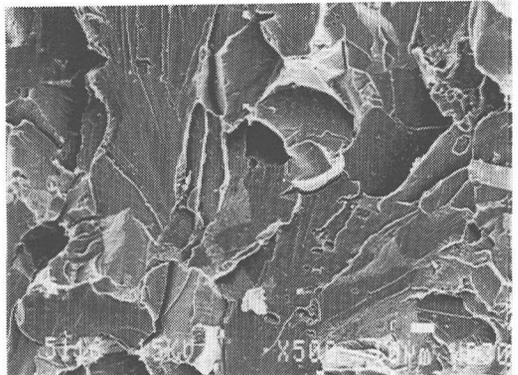
写真-4 北側破面のSEM観察結果

った(写真-4)。ほとんど擬開破面の様相を呈しており、脆性破壊すなわち衝撃的な応力が負荷されたことにより今回の破断が進行したことがわかる。また、亀裂伝搬の一部と管外周の最終破断領域(シヤールリップ)には延性破壊したことを示すディンプルパターンが認められる。

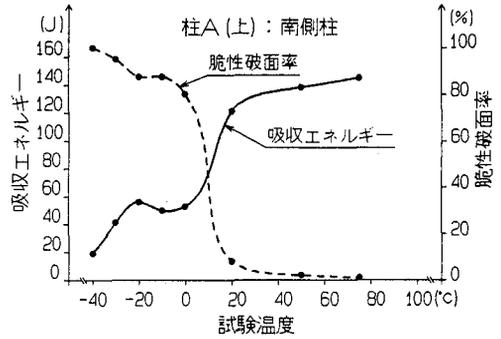
図-12 シャルピー衝撃試験結果

製作当時(1966年)は、この鑄鋼管に対応する JIS 規格がない状態であったが、現在の規格にてらせば JIS G5201 溶接構造用遠心力鑄鋼管の SCW410-CF または溶接構造用圧延鋼材 JIS G5106 SM400B 相当である。破断した鑄鋼管の化学成分を表-2に、引張試験結果を表-3に、シャルピー衝撃試験結果を表-4、図-12に示す。いずれも SCW410-CF および SM400B の規格を満足していた。しかしながら、シャルピー衝撃試験の遷移温度は 10°C と高い値を示している。

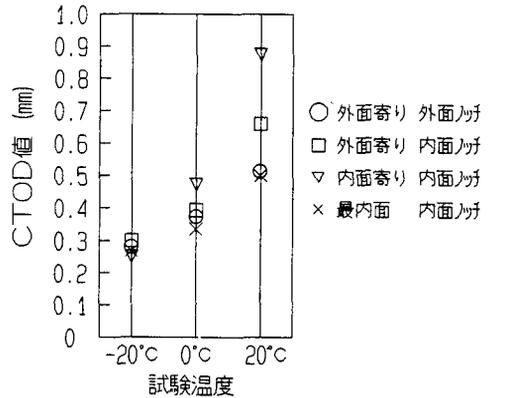
図-13 CTOD 試験結果

CTOD 試験結果を図—13に示す。限界 CTOD 値は平均で0°Cでは0.4mm、-20°Cでは0.3mmと問題のないレベルであった。また、この結果は衝撃値に比べ限界 CTOD 値が高く、圧延鋼材でまとめられているシャルピー衝撃値と CTOD 値の WES2805 の相関式に乗らず(図—14)、鋳鋼管が衝撃値で判断する以上に破壊靱性値が高いことを示している。これは遠く管と圧延材との製法の違いからくる金属組織的特性と考えられるが、その説明は今後の研究課題としたい。

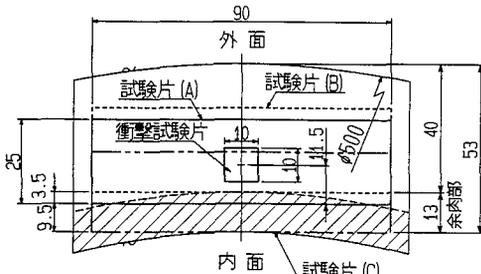
図—15 落重試験の試験片形状とその採取位置

はスペックを保証しない部分 (余肉) を考慮し、設計厚より厚く製作されている。そこで、余肉部の存在が部材としてマイナス要因となるかどうかを調べる目的で、NRL(Naval Research Laboratory)落重試験を実施した。落重試験は脆性破壊の試験法として米国海軍技術研究所で確立されたものであり、原子炉用压力容器には我が国でもこの試験が採用されている。試験は、破断鋳鋼管について ASTM E 208 に準拠して NRL 型落重衝撃試験機を用いて行った。試験片を図—15に示すが、内面側を加工した試験片A (内面9.5mm加工)、B (内面13mm加工) と規定余肉付試験片Cの3種類を採取した。サイズは何れも 25t×90×360mm で溶接ビードは破壊源となる内面側に施工した。なお、素材試験結果は降伏点 301N/mm²、引張強度 463N/mm²、伸び 32.7%、0°Cシャルピー衝撃値 111J である。これら素材試験結果と先の試験結果 (表—2~4) においてシャルピー衝撃値にかなりの違いが生じているが、これは試験片を橋脚の直管部より採取したため一連の素材試験とは素管が異なったからである。落重試験の結果を表—6に示すが、それぞれの NDT 温度は試験片Aが-35°C、試験片Bは-35°C、試験片Cは-30°Cで試験片A、Bと試験片Cでは顕著な有意差は認められなかった。また、試験数が少ないので正確なことは言えないが鋳鋼管においてもシャルピー値と NDT 温度は相関関係にある。

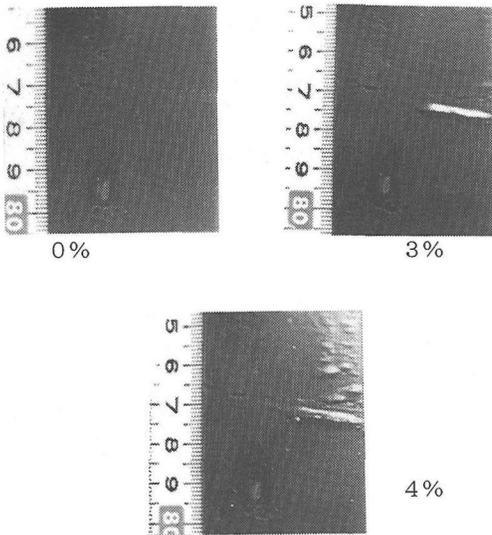
写真-5 塗料剥離試験結果 (圧縮試験)

破断した鑄鋼管より試験片を採取し圧縮と引張による塗料の剥離試験を実施した。塗料は圧縮に対しては2~3%ひずみで球状の浮き上がり(写真-5)が認められたが、引張に対してはひずみが10%を越えても亀裂、剥離等の変状は生じなかった。生田架道橋の東西の両鑄鋼管とも塗料に変状が観察されなかったことから本鑄鋼管は3%以上の圧縮ひずみは受けていないと言える。更に、破断面近傍の硬さ試験を実施した。試験結果を図-16に示すが、破面近辺での硬度上昇は認められなかった。図中、試験片-2のグラフを省略しているが測定硬さは153~160であった。以上より、本鑄鋼管は部分的には延性破面が認められるが、大半の断面が塑性域にいたらず降伏応力レベルで破断したと考えられる。
