# 暴露試験による吊橋ケーブル防食法の防食性能評価

## CORROSION PERFORMANCE EVALUATION OF SUSPENSION BRIDGE CABLE CORROSION PROTECTION METHODS BY FIELD EXPOSED TESTS

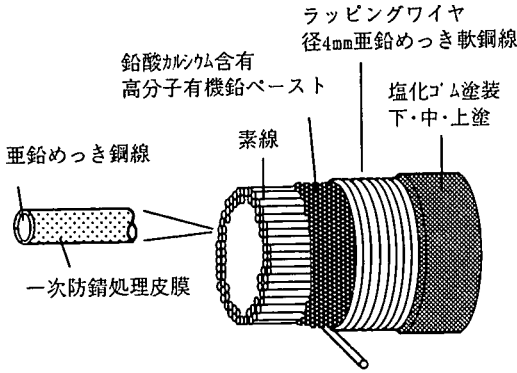
図-1 因島大橋のケーブルの防食構造

因島大橋に用いられた吊橋ケーブルの防食構造を図-1に示す。ケーブルは約5mm径の高張力ワイヤで構成されている<sup>5)</sup>。ワイヤには350g/m<sup>2</sup>(50μm)の熔融亜鉛めっきが施され、さらにその上に架設期間中の防錆を目的とする数μm厚の一次防錆処理が行われている。ケーブル架設後に、ケーブルは外界の腐食環境から遮断するためにケーブル表面に防錆ペーストを塗布し、その上に亜鉛めっきした軟鋼線でラッピングし、さらに防食塗装されている<sup>6), 7), 8)</sup>。

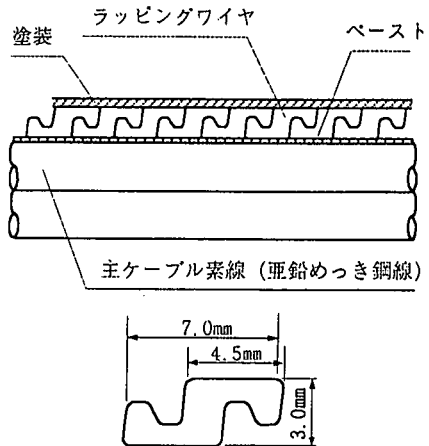
図-2 Sラッピングワイヤー

そこで、図-2に示すようなS断面のワイヤーを開発し、隣接するSワイヤーをかみ合わせ、ケーブルが伸縮しても表面に隙間ができないラッピング面を形成する方法を考案した。この方法は、本実験の中間結果をふまえて白鳥大橋や来島大橋で実際に採用された<sup>13),14)</sup>。

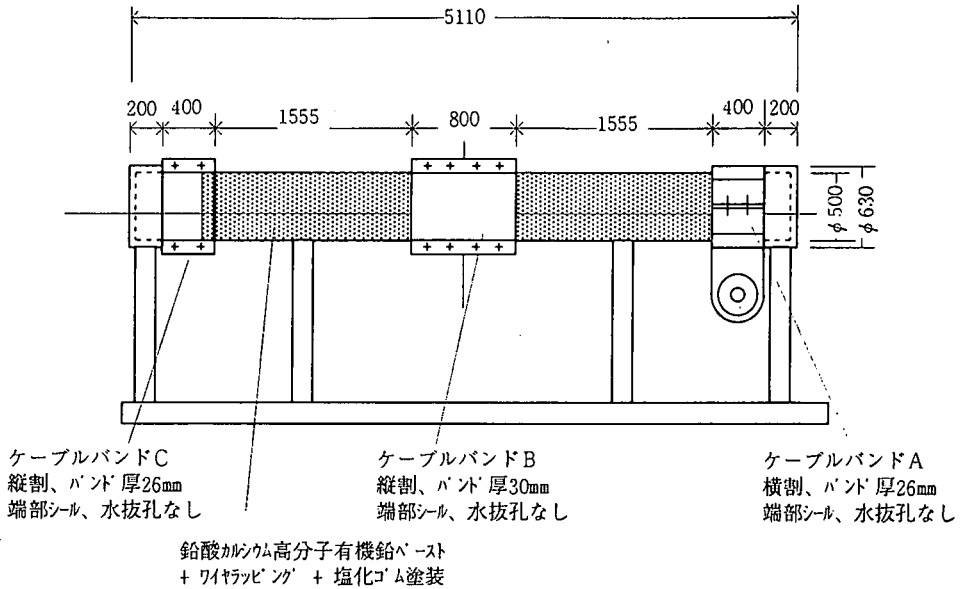
図-3(b) バンド部試験体

グさらにハイパロン塗装した試験体 (No. 4), ペーストを用いずプラスチックラッピングした試験体 (No. 15), ペーストを用いず直接ゴムラッピングさらにハイパロン塗装を行った試験体 (No. 14), 断熱材を巻きつけた後にチタンのカバーを行った試験体 (No. 16), 断熱材を巻きつけた上にフッ素シートを巻きつけた試験体 (No. 17), ペーストを用いずワイヤラッピングのみ行った試験体 (No. 19) である。なお, No. 6 試験体は左右半分の部分に異なる 2 種類のペーストを施した。また, 断熱材は厚さ 35-40mm とし, No. 16 試験体には発泡ゴム材, No. 17 試験体には発泡ポリエチレン材を用いた。試験体のサイズは径 600mm, 長さ 2,000mm とした。ただし, No.16, 17, 19 の試験体は径 200mm, 長さ 700mm とし, ケーブルバンド試験体は径 500mm, 長さ 5,000m および径 600mm, 長さ 3,000mm とした。暴露試験体の詳細を図-3 (a) に, ケーブルバンド部試験体の詳細を図-3 (b) に示した。

水抜き穴を設けていない No.9(a)(b)(c)では、バンド内に濡れが認められ、ケーブルバンド内面、ケーブル表面、およびくさび打ちによる表層内部は、亜鉛の腐食生成物に覆われるとともに鉄錆の発生も認められた。水抜き孔を設けた 18-1, 18-2, 18-3 では、水抜き孔のサイズはそれぞれ異なっていたものの、いずれも腐食は小さく、鉄錆の発生は認められなかった。このようにケーブルバンドの水抜き孔による防食効果はケーブルバンド部において認められたものの、ケーブルバンド近傍のワイヤラッピングし塗装を施した一般部分においてはケーブルバンド部分に比べ腐食は大きかった。したがって、水抜き孔によるケーブル内の滞留水の除去効果はケーブルバンド部のごく限られた部分に限定されると考えられる。

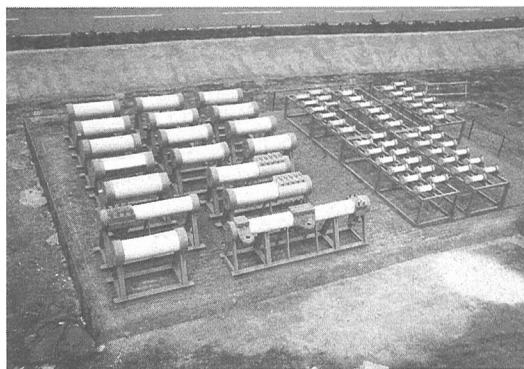
写真-1 暴露試験の全貌

暴露場所は, 兵庫県姫路市広畑製鉄所内の岸壁から約 30m の地点とした。暴露期間は, 約 4 年 (1992.1 ~1996. 10) であった。測定した飛来塩分量は 43mdd,

試験体表面の塩分付着量は  $5 \sim 20 \text{mg/m}^2$  であった。暴露試験の全貌を写真-1 に示す。

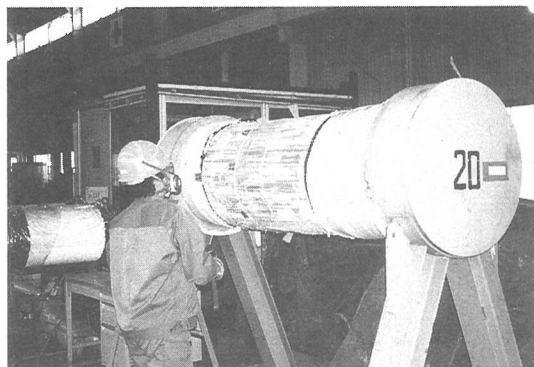
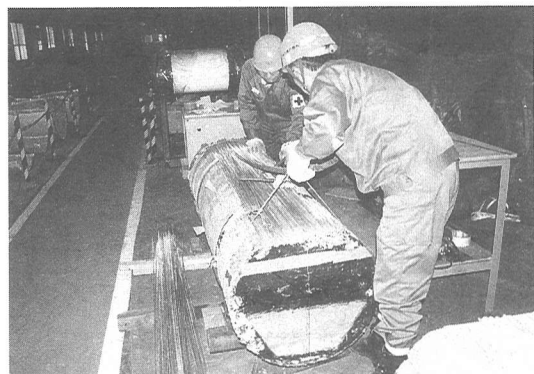
写真-2 試験体の調査状況

2, 4, 5, 7, 13, 20, 16, 17, 19 である。写真-2(a)にケーブル表層部およびくさびを打ち込んだ状態での観察状況を、写真-2(b)に解体作業中の状況を示した。

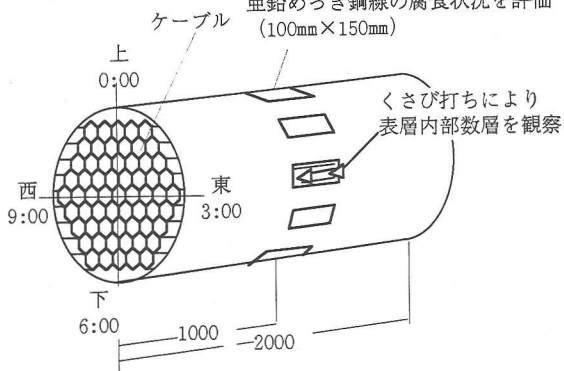
図-4 腐食調査位置

8方位のペーストを除去し  
亜鉛めっき鋼線の腐食状況を評価  
(100mm×150mm)

腐食状況の評価は、鉄錆発生状況についてはASTM D-610-08に順じ、亜鉛の腐食生成物発生状況については日本塗料検査協会塗膜評価基準の白亜化判定基準に順じて9段階に分けた<sup>19),20)</sup>(表-3)。腐食評価位置については図-4に示すように、ラッピングワイヤ裏面、ケーブル表面、くさび打ちによるケーブル表層内部(8方位)とし、内部については全てのストランドについて行った。

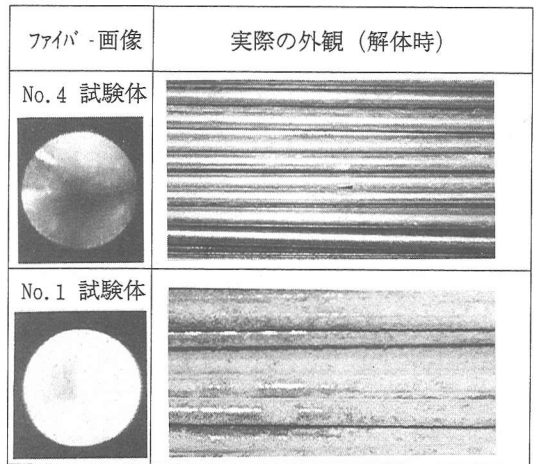
写真-3 ファイバースコープ画像

ケーブル素線の隙間に挿入可能な直径 0.64mm×長さ 1000mm のファイバースコープ(OLYMPUS 製 IF6PD4)を試験体端部の鋼製キャップに設けた穴からケーブル内のワイヤ素線の隙間に挿入し、ケーブル内部の腐食状況の目視観察を行った。写真-3はファイバー画像と試験体解体調査時の実際の腐食状況とを比較した一例である。ファイバー画像の解像度は鮮明でないものの、健全な試験体には金属光沢が見られ、白錆が発生したものは白っぽく写り、腐食状況を大まかに把握することが可能であった。したがって、この技術は実際のケーブルの健全度を推定するための有効な手段となると思われる。

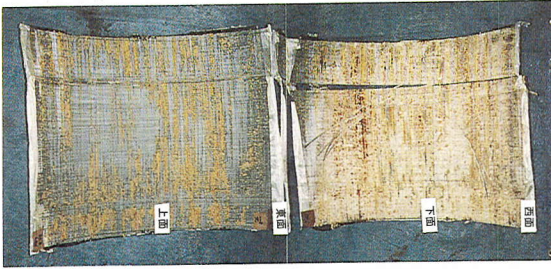
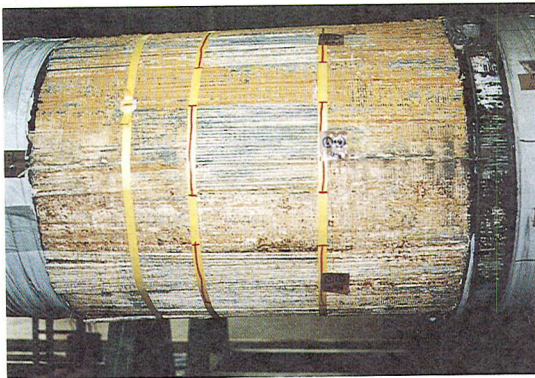
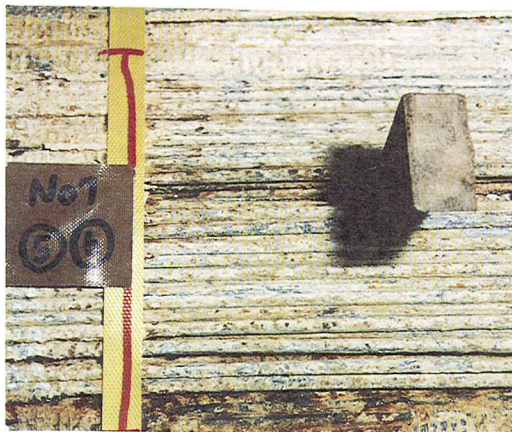
写真-4 No.7 試験体のケーブル表層部腐食外観

ケーブル表層部の腐食外観を写真-4(a)(b)に示す。ケーブル表面およびラッピングワイヤ裏面の腐食は、ケーブル上半分ではわずかであったが、下面に鉄錆の発生が多く認められ、とくに4:30と7:30の方位の腐食が大きかった。腐食は、めっき鋼線がほとんど消費せずに黒く変色した部分と、ペーストと白錆が混合し所々に鉄錆が認められる腐食部とが混在し

た局部腐食であった。腐食部には濡れが認められ、腐食部近傍のめっき鋼線の黒変部分では pH 10 のアルカリ性を示していた。亜鉛めっき鋼線の黒変部分腐食生成物を採取し、X線回折を行ったところ金属鉛が認められた。

くさびを打った状況を写真-4(c)に示す。1層目裏面から2, 3層目では、全面が白錆に覆われ、鉄錆の発生が認められた。結露等による濡れが生じ、亜鉛めっきが腐食により消費され、鉄錆が発生したと考えられる<sup>21), 22)</sup>。

- (a) ラッピングワイヤー裏面
- (b) ケーブル表層部
- (c) くさび打ち観察

以上のように、ケーブル表層部の腐食状況は実橋の腐食と似た形態を示していることから、本暴露試験によりケーブルの腐食防食について議論することは妥当であると考えられる。ただし、実橋では側面の腐食が大きかったのに対し、暴露試験では4:30と7:30の位置の腐食が大きかった。これは、ケーブル内の濡れの状態および滞留水の分布状況が、実橋と暴露試験体で異なっているためと考えられる。

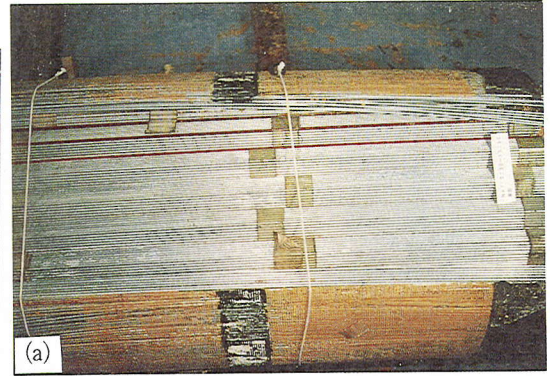
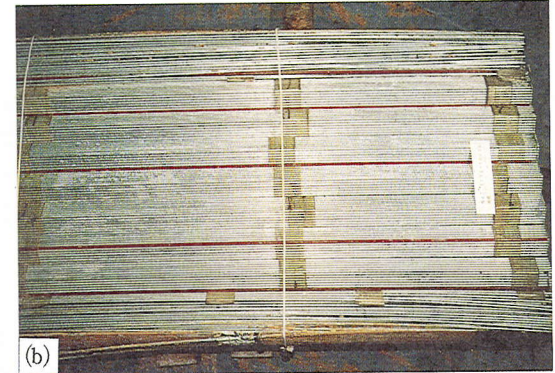
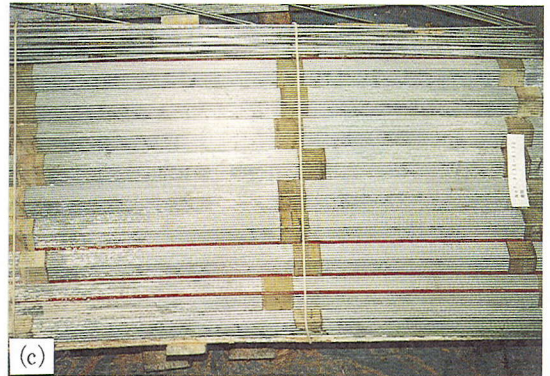
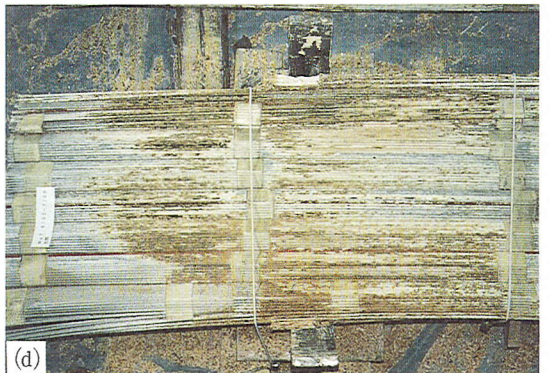
写真-5 No.7 試験体のケーブル内部外観

解体による内部の腐食状況を写真-5に示す。ケーブル上半分部の腐食はわずかであったが、下部になるにしたがい腐食が激しくなり、濡れが認められた下半部では鉄錆が顕著に認められるような激しい腐食を示した。

- (a) 0:30-11:30
- (b) 1:30-10:30
- (c) 3:30-8:30
- (d) 5:00-7:00

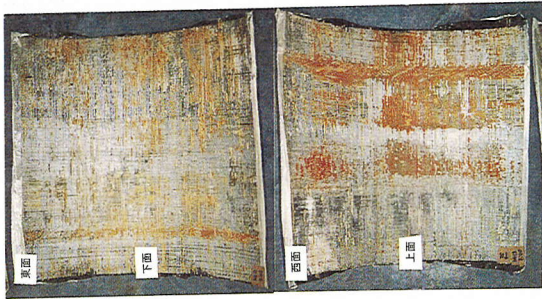
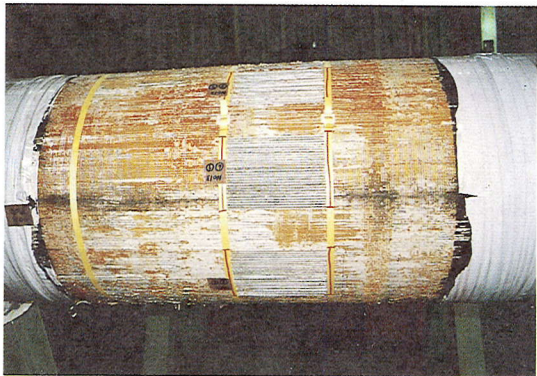
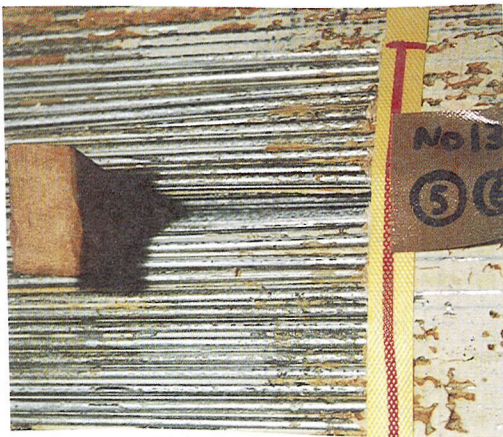
写真-6 No.13 試験体のケーブル表層部腐食外観  
 (a)ラッピングワイヤー裏面  
 (b)ケーブル表層部  
 (c)くさび打ち観察

ケーブル表層部の腐食外観を写真-6に示す。ラッピングワイヤ裏面や素線1層目表の腐食はわずかであったが、くさび打ちによる表層部の観察では、濡れの認められた側面～下面に腐食が認められ、側面では亜鉛の腐食生成物に覆われ鉄錆の発生が認められた。解体による内部の腐食状況を写真-7に示すが、ケーブル中心よりやや上の部分が湿った状態であり、鉄錆の発生もわずかに認められた。同じリン酸アルミペーストを用い、防食被覆が異なる試験体 No.2と腐食形態の傾向は一致しており、ペースト塗布されためっき線の防食効果は認められるが、ケーブル内部の防食効果は認められなかった。

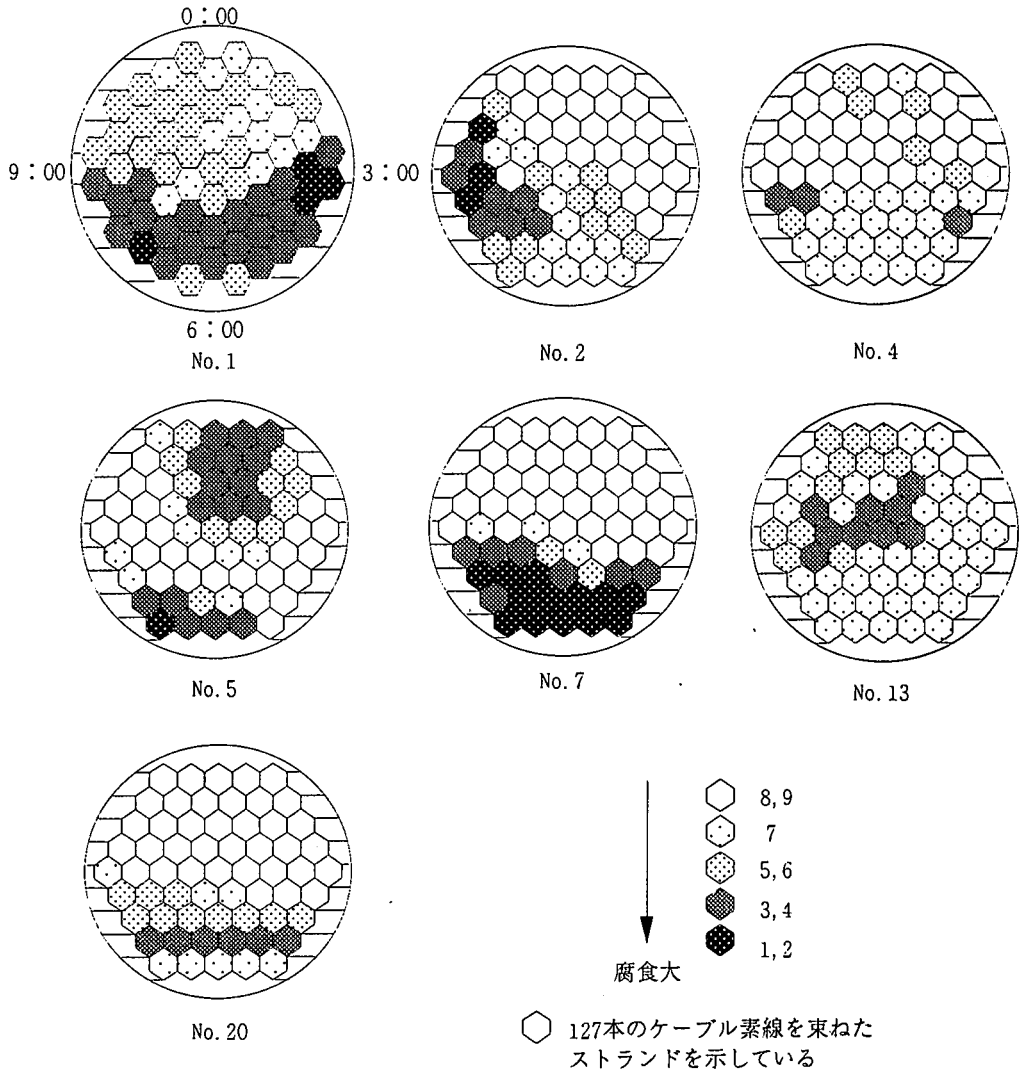
図-5 試験体断面内の腐食状況

試験体断面内の腐食状況のまとめを図-5に示す。鉛丹ペースト試験体(No.1)、鉛酸カルシウム高分子有機鉛ペースト試験体(No.5, 7)が他の試験体に比較して腐食が大きく、ペーストを用いなかった試験体(No.4)の腐食が小さいことがわかる。鉛丹ペースト試験体(No.1)、鉛酸カルシウム高分子有機鉛ペースト試験体(No.5, 7)の腐食が大きく進行している原因としては、滞留水へのペーストの溶出による影響と考えられた。

表-4と図-5の結果から、適切なペーストを塗布したものはケーブルの内部での厳しい腐食環境においても、ペースト接面を防食できることが確認できた。4年間と短期間ではあるが、厳しい腐食環境の中でも改良ペーストは健全であり、ケーブル内への水の侵入を防止できれば長期にわたり防食性能を発揮すると思われる。一方、内部水がある場合、ペーストにより塗布面の防錆効果は期待できるものの、塗布されていないケーブル内部においては防錆効果は期

待できず、ペーストがない試験体より腐食が大きい傾向が認められた。これはペーストが注入水をケーブル内部に閉じこめ、蒸した様な状況を形成したためと推定される。ペーストは外部からの水の侵入を確実に防止することが可能な反面、一度侵入した水を排出しにくくケーブル内を湿った環境に保持させる傾向が認められた。
