腐食が原因で取り替えられた実鋼橋支点部の 載荷実験および解析

Key Words: steel-bridges, corrosion damage, bearing capacity of supporting point

AN EXPERIMENTAL AND ANALYTICAL STUDY ON BEARING CAPACITY OF SUPPORTING POINT IN CORRODED STEEL BRIDGES

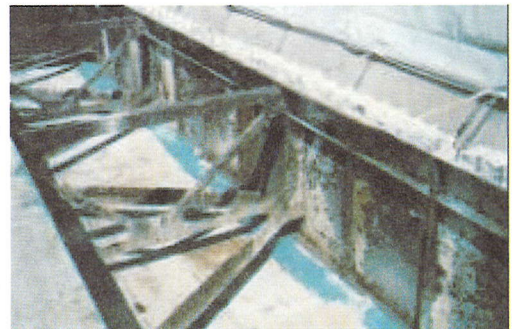
図-2 取り替え前の当該橋梁の状況（床版撤去後）

本研究で対象とした橋梁は、25年間供用後腐食による耐力不足（外桁支間中央の下フランジにおける計算応力度が約22%許容応力度を超過）が原因で取り替えとなった道路橋で、支間31.8mの単純活荷重合成桁橋である（図-1）。鋼材には、塗装仕様の耐侯性鋼材が用いられている。本橋梁は、日本海の海岸線からわずか100m程度の常に海風に曝される非常に激しい腐食環境下であり、その上供用後適切な塗装の塗り替えが施されてこなかったため、海塩粒子の付着により腐食が進行し、取替えに至ったも

のである（図-2）。

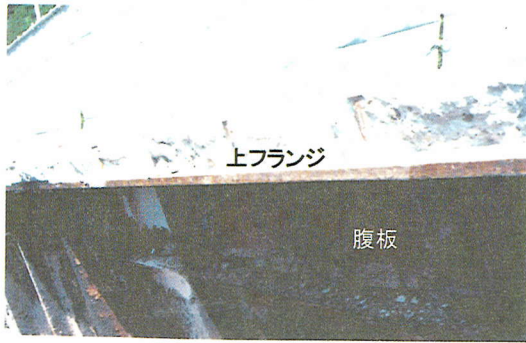
図-3 上フランジ、腹板（内面）の状況

iv) 部材に関しては、下フランジ、腹板、垂直補剛材および水平補剛材のどの部材にも腐食が見られたが、これらの部材は前述したように桁端に近いほど、また腹板および垂直補剛材は下側の部位程腐食が進行していた。コンクリート床版に接する上フランジには、腐食はほとんど発生していなかった (図-3)。下フランジ下面には、層状錆の発生が見られた (図-4)。これらの差異は主桁の構造的要因に起因するものと考えられ、下フランジおよび水平補剛材などのゴミ、海塩粒子などの堆積しやすい部位ほど腐食が激しい。また、下フランジ下面の層状錆は、他のいくつかの無塗装橋梁にも見られるが、この部位のような下向き面は雨水に曝されないため、付着した海塩粒子が濃縮され、その影響で層状錆の発生に至るものと推測されている¹³⁾。上フランジの腐食が進んでいないのは、堆積物が溜まりにくく付着する海塩粒子の量も少なく、更に上面を床版に覆われているためと考えられる。

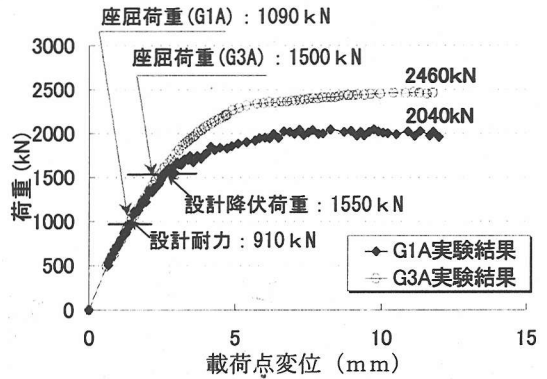
図-12 G1A桁およびG3A桁の実験の荷重-変位関係

図-12に、実験結果より得られた荷重と鉛直変位の関係を示す。

最大荷重は、G1A供試体で2040kN、G3A供試体

で2460kNで、G1A供試体の最大荷重は、G3A供試体に比べて約16%低かった。

また、実験ではa)で述べたように両供試体とも最大荷重に達する以前に断面減少の最も大きな支点近傍の端補剛材および腹板に局部座屈が発生した。そこで本研究では、腹板および端補剛材の変位およびひずみ測定点のうち、最初に変形が発生した部位近傍の変位(変位計No.3)およびひずみが急激に変化する時の荷重を文献14)に述べる方法により座屈荷重として算出した。このように求めた座屈荷重を図中に示すが、座屈荷重はG1A供試体で1090kN、G3A供試体で1500kNであった。座屈荷重についても、G1A供試体はG3A供試体に比べて小さい。

図中に、道路橋示方書に基づいて算出した耐荷力、すなわち腹板および補剛材の有効幅から構成される座屈長が桁高の1/2の柱として、「部材有効幅(12×設計板厚)×設計板厚×許容圧縮応力度」により算出した許容圧縮力(以下、設計耐力)(910kN)を示す。また、設計で考慮している上記の柱が短柱領域にあることから、同図には上記の設計断面における公称応力がJISに規定される保証降伏点強度に達するときの荷重(以下、設計降伏荷重(1550kN))を併せて示す。両供試体とも最大荷重が設計耐力および設計降伏荷重を大幅に上回っているのに対して、座屈荷重に関しては、設計耐力を上回っているものの設計降伏荷重を下回り、腐食の進んでいるG1A供試体の方が設計耐力に対する余裕が少ない。すなわち、G3A供試体の座屈荷重は、設計耐力の約65%増であるのに対し、G1A供試体では約20%増であった。
