# エゾシカを対象とするエコロード計画のポイント 道道花咲港温根沼線の場合

## POINTS OF ECOROAD PLAN FOR EZODEER

### DODO HANASAKI-KOU ONNETOU LINE

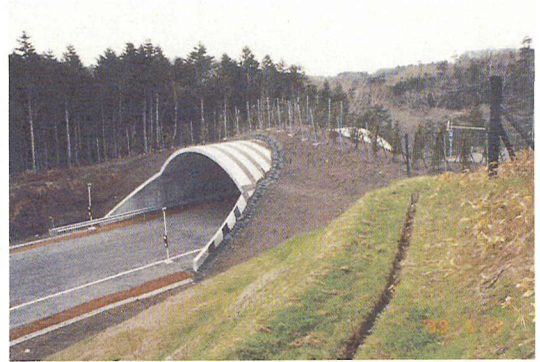
写真-2 オーバーブリッジの建設直後の全景

オーバーブリッジもアンダーパスと同様に、余裕を持って通過させるためオーバーブリッジ上の最小通路幅を4.0mとした。計画時には橋梁タイプやボックスカルバートタイプ、あるいはアーチカルバートタイプを比較したが、最終形状が盛土となって人工構造物としての違和感が少なく、かつ間口を漏斗状に広げることによって構造物に対する圧迫感が緩和されるアーチカルバートタイプを採用した(図-6, 写真-2)。

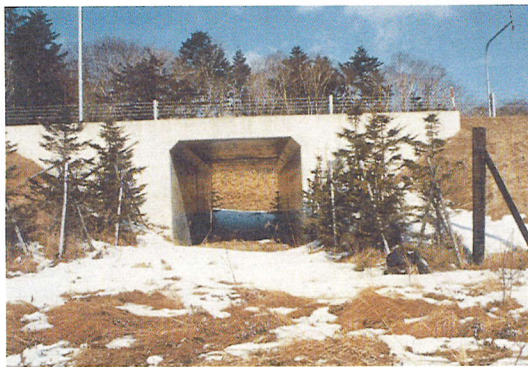
写真-1 アンダーパスの全景

エゾシカの体高は頭頂が約1.4m、角高が0.7mで跳躍力が約1.5mであることから、跳躍時の角先端までの高さが約4m弱に達する<sup>22)</sup>。また、頭胴長が2m弱<sup>22)</sup>であることから、方向転換等も考慮すると、エゾシカが余裕を持って横断構造物内を通過するためには、間口を4.0m×4.0mとする必要がある。また、ニホンジカやイノシシを対象とした本州の設置例<sup>11)</sup>や、大きさが類似するミュールジカを対象としたアメリカの例<sup>23)</sup>でも間口を4.0m×4.0m程度としており、これを参考

にボックスカルバートの間口を4.0m×4.0mとし、延長を盛土形状から16.5mとした(図-5, 写真-1)。

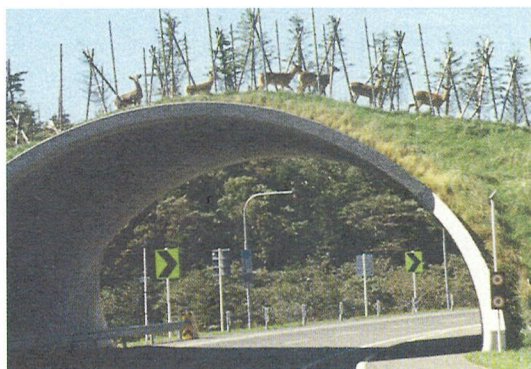
写真-4 オーバーブリッジを通過するメスジカの群  
(北海道新聞社提供)

切土後に建設された B 地点のオーバーブリッジでは覆土後間もなくから覆土上に足痕が確認され、防鹿柵設置後は躊躇することなく多数の個体が横断している。建設後 3 年が経過した現在は季節を問わず常に通過利用する足痕が確認され、季節移動時には数 100 頭規模で利用していると考えられる(写真-4)。
