台風9918号による周防灘での高潮高波被害の特性

1999年の台風18号は、山口県の周防灘沿岸に甚大な被害を及ぼした。本研究では、Myersの傾度風モデルおよびマスコンモデルにより風域場を再現し、被害発生に至るまでのこの台風による高潮と波浪のシミュレーションを行い、山口県周防灘沿岸代表11地点の被災時における各施設への波力等の外力を推定した。これにより、現行の設計方法を用いて護岸や防波堤の被災メカニズムについての検討考察を行った結果、防災基準の設定時の想定を越えた異常潮位や波浪の発生により、護岸においては基準を超えた越波による裏埋土砂の洗掘と、想定を越えた引き波による負圧発生、防波堤においては浮力の増大により堤体が不安定化が生じ被災に至ったものとの結論を得た。

CHARACTERISTICS OF STORM SURGE DAMAGES CAUSED BY TYPHOON 9918 IN SUO-NADA SEA

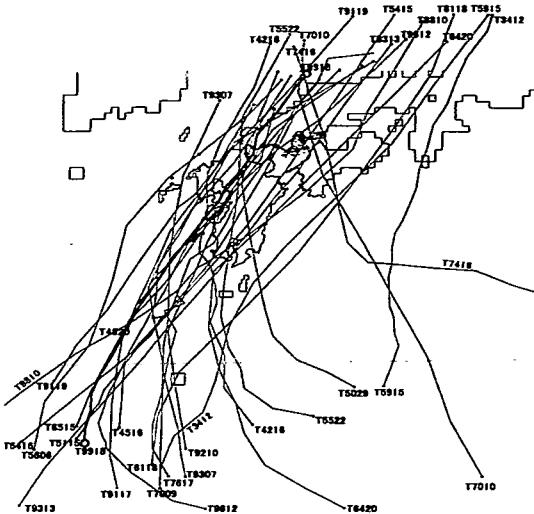
図-1 山口県付近を通過した主な台風経路

山口県付近を通過した主な台風の経路と山口県に影響を及ぼした主な台風と被害をそれぞれ図-1および表-1に示す。この資料から1950年代ならびに1990年代に台風が多く来襲していることが認められる。また、山口県では1950年代の被害を受け、1959年に台風常襲地帯（「台風常襲地帯における災害の防除に関する特別措置法」の適用地域として山口県（全域）が指定され、護岸等の整備が進められた。

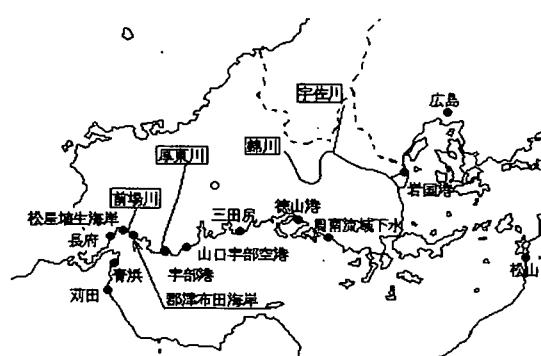
図-2 山口県内と周辺の位置図

表-5、図-2にT9918号による公共施設の被害およびその位置を示す。高潮による被害は、港湾、漁港施設に多かった。このほか、山口宇部空港や周南流域下水道終末処理場などが高潮と波浪により甚大な被害を受け都市機能がマヒした。

県内4港湾および1海岸（位置は図-2参照）にお

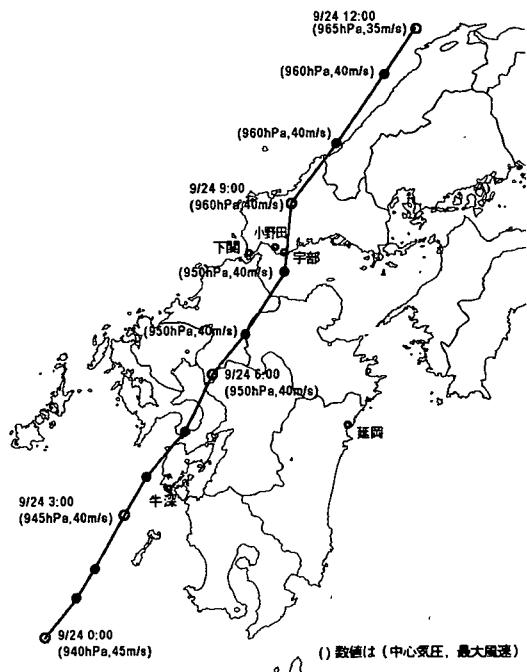
図-3 T9918号の経路図

T9918号の経路を図-3に示す。T9918号は南西諸島付近で大型で非常に強い台風に発達した。9月24日04:00に、熊本県牛深市付近に上陸した。勢力は、中心気圧940hPa、最大風速40m/sの大型で強い台風となり、牛深市で66.2m/s、延岡市で51.9m/sの観測史上最高の最大瞬間風速を記録した。

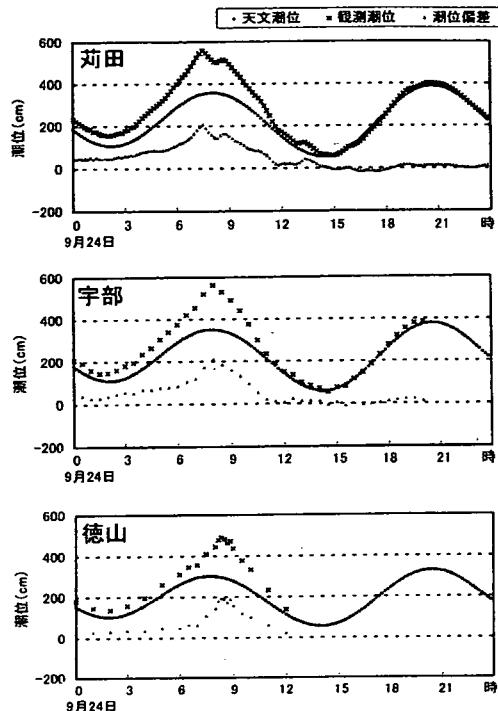
図-4 潮位観測記録（宇部、徳山の観測値は台風通過時刻後欠落あり）

苅田、宇部、徳山の観測潮位、天文潮位および偏差を図-4に示す。山口県に再接近した08:00ごろにかけ潮位偏差が増加しているのがわかる。

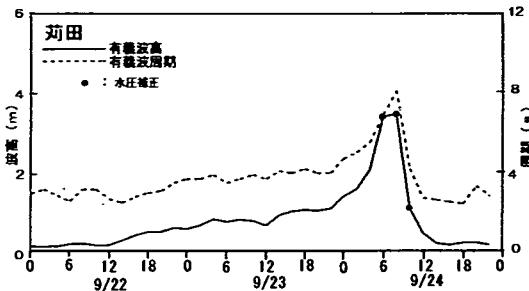
図-5 菊田における有義波の波高と周期の経時変化

菊田での有義波高・周期の経時変化を図-5に示す。台風の再接近時には08:00の有義波が、波高3.46m、周期8.1秒となり大きな波高と長い周期が観測された。

なお、菊田における波高観測では、超音波波高計と水圧波高計を併用し波高を求めていたところ、台風最接近時に超音波波高計に欠測が生じた。このため、水圧波高計の観測値を欠測前の両波高計の応答特性により補正し波高を求めた。

前出の図-5で示した苅田における波高、周期の時系列変化（観測値）について、推算値との比較を図-11に示す。また、上関での比較を図-12に示す。両地点では波浪観測が行われており、観測値と推算値が比較できる。台風通過時刻である08:00頃のピーク値に注目してみると、苅田では周期の再現性は概ね良好と言えるが、波高は観測値(3.5m)に対し推測値(2.18m)が大きく下回る結果となった。また、上関では、周期は観測値(8.5s)に対し推測値(10.8s)が

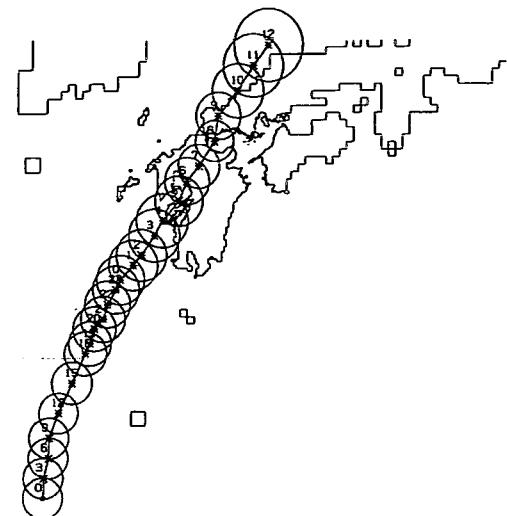
図-6 T9918号モデルにおける経路と台風半径

台風による風と気圧変動はMyersの式¹⁾により計算した。このとき、周辺の気象観測点の気圧データとの整合が図られるように台風半径を設定した。この操作を台風の移動とともに繰り返し、1時間毎に設定結果から各計算時間ステップの風と気圧分布を内挿して求め、台風の構造が時間的に連続して変化するよう設定した。モデル化した台風の経路と半径の変化を図-6に示す。図中の円は、Myersの気圧分布仮定する時に用いた台風半径の大きさを示す。

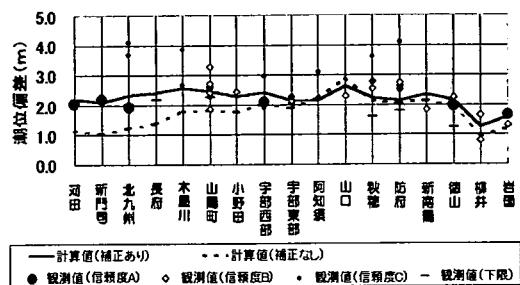
図-7 T9918号による最大潮位偏差の観測値と計算値

最大潮位偏差の計算値と観測値の比較に当たって、観測値を信頼度A~Cに区分し、検潮記録の欠測しているものおよび越流水深が不明のものは下限値とした。ここで、信頼度Aは検潮記録によるピーク値(新門司、北九州はピーク値を補正)、信頼度Bは痕跡や目撃証言によるピーク値で波浪の影響の無いもの、信頼度Cは痕跡や目撃証言によるピーク値で波浪が影響しているものとした。これらの観測値と計算値の比較を図-7に示す。図中の破線は補正をしない標準的な係数を用いた台風モデルの風速を用いて推算した潮位偏差で、周防灘西部で観測値との乖離が大きくなっている。

この結果、補正前と比べ、台風経路西側において再現性の改善が図られ、ほぼ観測値の再現できたものと考える。

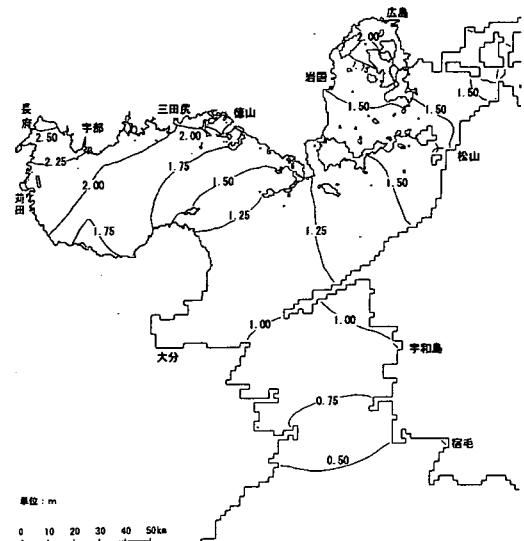
図-8 T9918号による最大潮位偏差分布(計算値)

計算により得られたT9918号による最大潮位偏差の平面分布を図-8に示す。周防灘では西部の湾奥部に向かい潮位偏差量が増加傾向にあり、山口県の徳山以西のほとんどの海岸と福岡県の苅田から門司の海岸で最大潮位偏差が2mを越えていたことがわかる。これに比べ山口県東部では潮位偏差は2m以下であるが、広島湾の奥部では2mを越えていることがわかる⁴⁾。

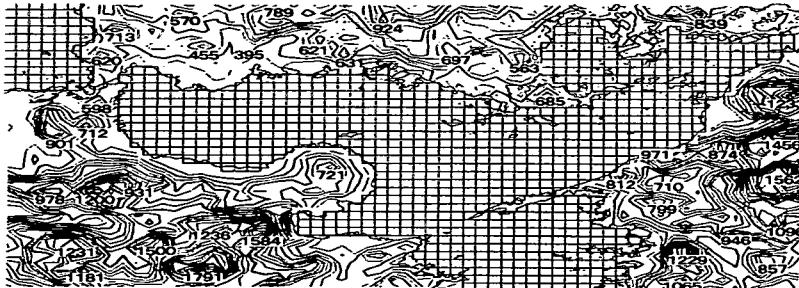
図-9 周防灘周辺の等高線（数値は標高を示す）

波の推算に用いる風の推算にあたっては、Myersのモデルにより風速を推算した。ただし、周防灘が陸地に囲まれた海域であり、その陸上地形により海上風が局所的に偏向する可能性が高い。波浪推算においては、局所的な風によるせん断応力の変化が、波高と波向に大きな変化を与える。このため、風向については、陸上地形を考慮し、3次元の風の場を再現できる3次元マスコンモデル^{5), 6), 7)}による推算波向を用いた。今回の検討に用いた周防灘周辺の陸上地形の等高線を図-9に示す。

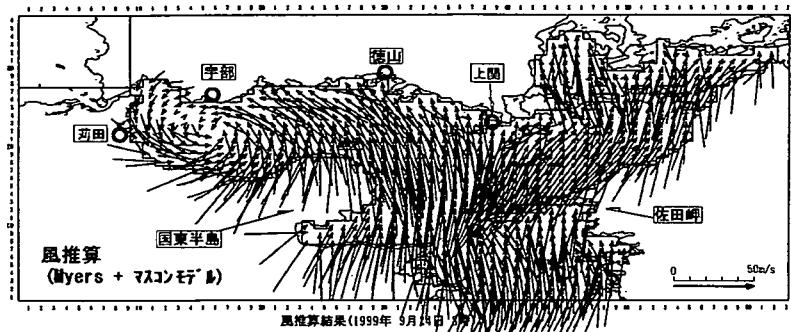
図-10 風場の推算結果例(9月24日8時)

各ケースにより求められた、風速と風向の平面分布を図-10に示す。台風の中心が苅田や宇部沖を通過しているのが再現でき、陸上地形の影響を受け、東部の佐田岬（愛媛）方面から国東半島（大分）を

回り込み周防灘奥部の宇部、小野田方面に向けた強い風場の形成が推算されている。

周防灘における波高分布の推算結果を図-14に示す。これより、佐田岬を境にして5~6mの波高が3~4mと減少しており、佐田岬が周防灘にとって有効な防波堤として機能を発揮していることがわかる。また、波高は徳山沖で4.1~4.6m、東和沖で3.8~4.1mとなっていることから、図-10で示される周防灘奥部に向けた風の影響を受け、再度発達していることがわかる。さらに、宇部沖で2.2~2.8mと低下していること

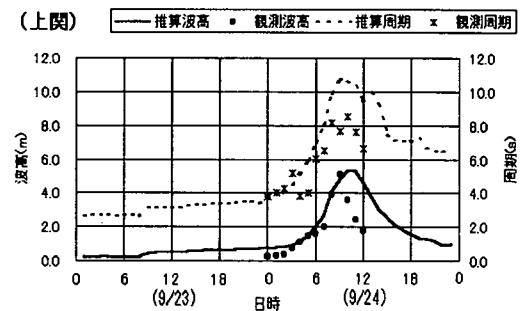
図-12 波浪の推算結果（上関）

上回っているが、波高は良好な再現が得られた。T9918号来襲による被災時の波浪の再現性をできるだけ高めるために、以下で述べる方法により推算波高の値を補正した。

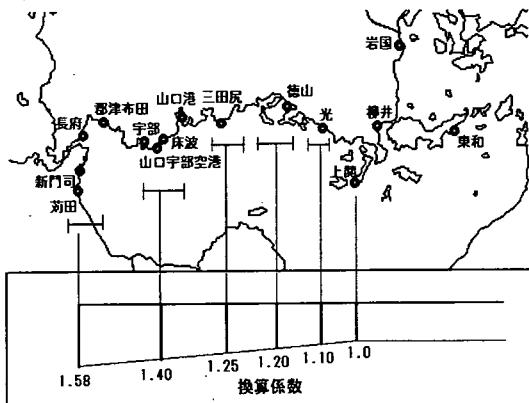
図-13 推算波高に対する換算係数

前述のとおり、波高について、上関では良好な再現を示しているが、荘田では計算値が観測値に対し低く見積もられている。これは、荘田付近をT9918号の台風中心が通過したことにより、この周辺において急激な風向の変化および一時的に急激な風速の低下が生じ、このような気象条件の急激な変化により、海上風の計算値が実際より低くなつたと考えられる。このため、T9918号の波浪観測値のある荘田と上関での推算波高と観測値の比率をそれぞれ求め、周防灘の沿岸波高計算に当たつては、この間を便宜上直線補間により他地域の計算値に対する換算係数を定めた。荘田および上関の換算係数を表-7に示す。各地の換算係数を図-13に示す。

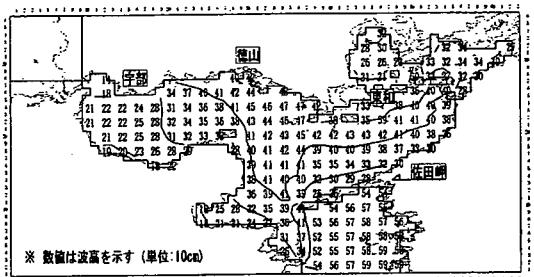
図-14 波高分布の推定

から、湾奥に向かって減衰していることがわかる。

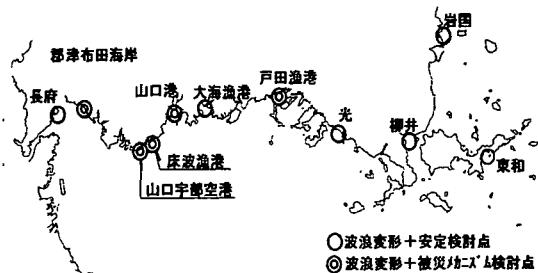
図-15 浅海域の波浪計算地点

浅海域波浪の計算地点は、図-15に示すT9918号による被災の著しかった郡津布田海岸、山口宇部空港、床波漁港、山口港、戸田漁港の5地点を含めた山口県内の11地点である。

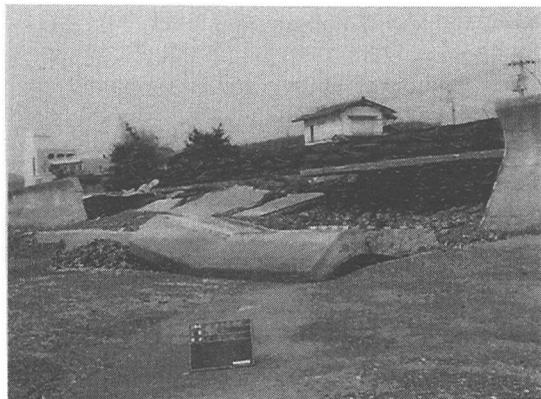
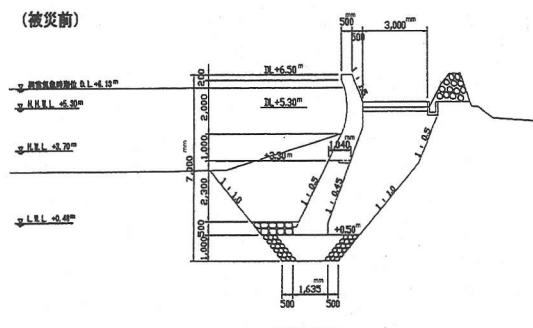
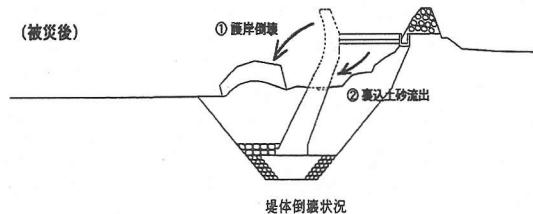
図-16 郡津布田海岸護岸

この結果、波の負圧時に、護岸が滑動、転倒に対し不安定となっていた。

- ・堤体コンクリートの打継目付近において、前面に倒壊した。

- ・異常潮位により、波の負圧に対して壁体の安定性が低下し、倒壊した。
- ・先に堤体が倒壊した後、舗装面下部の裏込土が流出した。

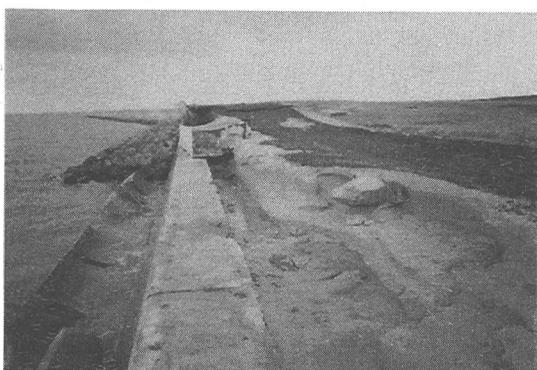
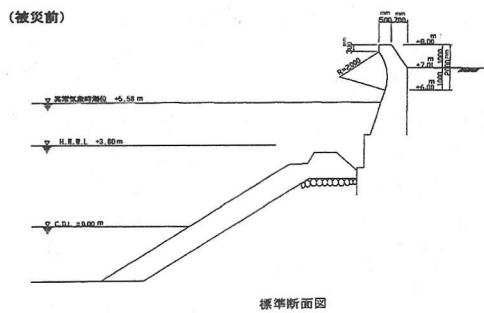
図-17 山口宇部空港滑走路護岸

この結果、越波量は $0.2\text{m}^3/\text{m/s}$ を越えており、裏込めがある場合には転倒に対し不安定となり、裏込めがない場合には滑動と転倒に対し不安定となっていた。

- ・上部工は、その大半が打継目である+6.0mの位置で背面側へ倒壊した。
- ・目視観測により激しい越波が報告されており、水叩きは、その大半が洗掘された状態であった。

- ・異常潮位による想定を上回る越波により、パラペット背後の舗装・裏込土が洗掘された。
- ・裏込土の流出で、壁体の安定性が低下した。
- ・想定を上回った波力により、壁体の打設面より上部が倒壊した。

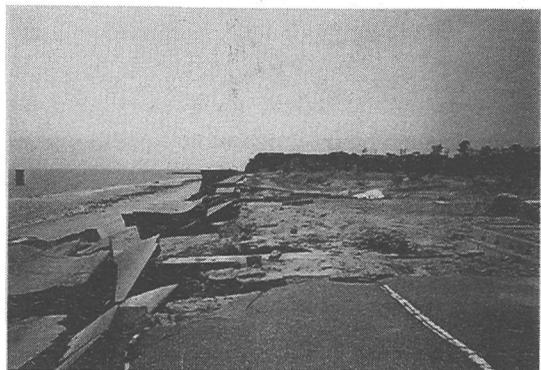
図-18 床波漁港 海岸護岸

この結果、越波量は $0.2\text{m}^3/\text{m/s}$ を越えており、裏込めがない場合は滑動および転倒に対し不安定となっていた。

- ・捨石上の堤体が背面側に倒壊した。
- ・背面側の裏込土が流出した。

- ・異常潮位による想定を大幅に上回った越波によりパラペット背後の舗装・裏込土が洗掘された。
- ・裏込土の流出で、壁体の安定性が低下した。
- ・想定を上回った波力により、壁体の打設面より上部が倒壊した。

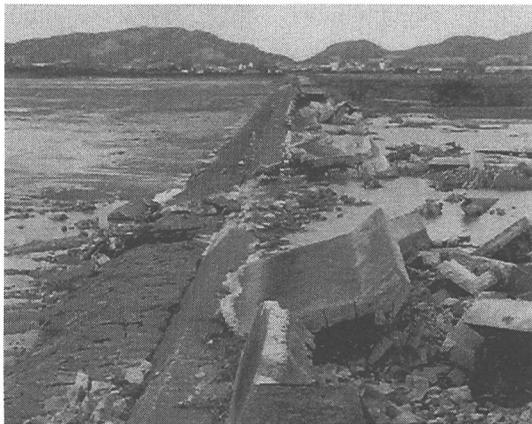
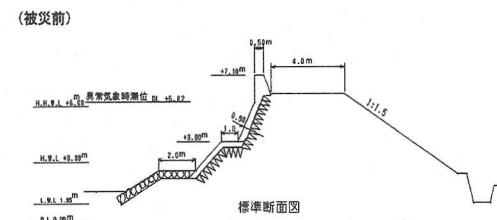
図-19 山口港海岸護岸

波の正圧時および負圧時について検討した結果、波の負圧時に、護岸が滑動に対し不安定となっていた。

- ・堤防の小段部を境に上部張コンクリート部が前面に倒壊した。
- ・小段より上部の堤体土砂が流出した。

- ・異常潮位により、老朽化した壁体が負圧に対して安定性を失い、倒壊した。
- ・壁体が倒壊した後、堤体土砂が流出した。

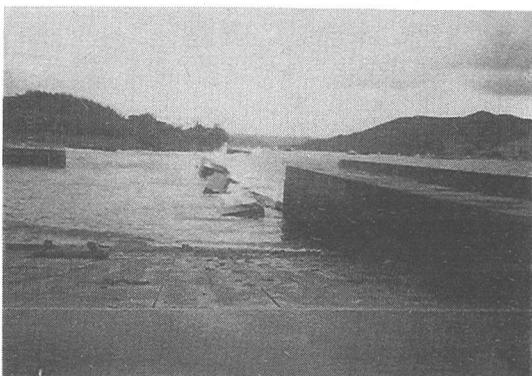
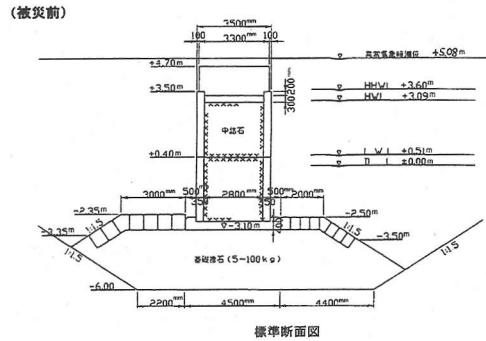
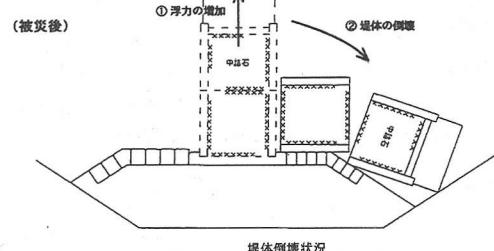
図-20 戸田漁港 沖防波堤

この結果、いずれの場合も、滑動と転倒に対し不安定となっていた。

- ・堤体は上部工および中詰石の入ったブロックで構成されており、基部を残してすべて倒壊した。
- ・上部工とブロックは一体化した状態で倒壊した。

- ・異常潮位に伴う堤体浮力の増大による壁体の安定性が低下した。
- ・想定を上回った波力が、壁体に作用し被災した。
