耐久性の優れたコンクリート構造物

——寒冷地における構造物——

STUDIES ON THE DURABILITY OF OLD CONCRETE STRUCTURES IN HOKKAIDO

太田利隆*・関野高志**

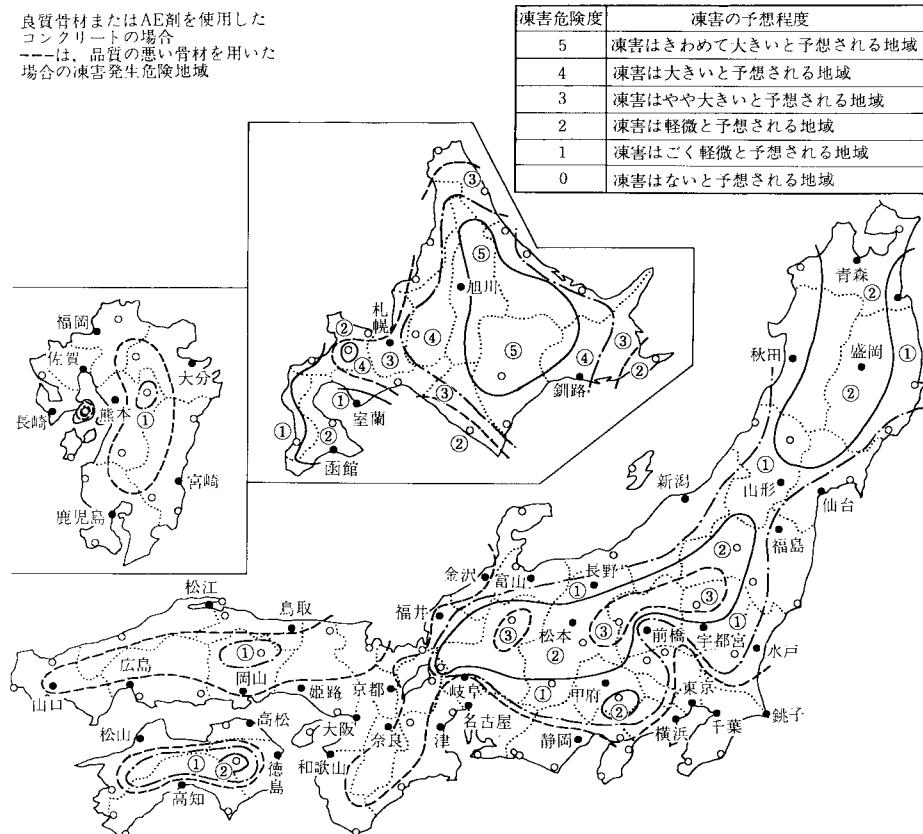
図-1 凍害危険度分布図³⁾

長谷川は全国の気象資料をもとに、上述の影響を考慮した凍結危険分布図を作成した（図-1）³⁾。本州は山岳地帯を除いて危険度2以下に対し、北海道は大部分危険度3～5を占めている。

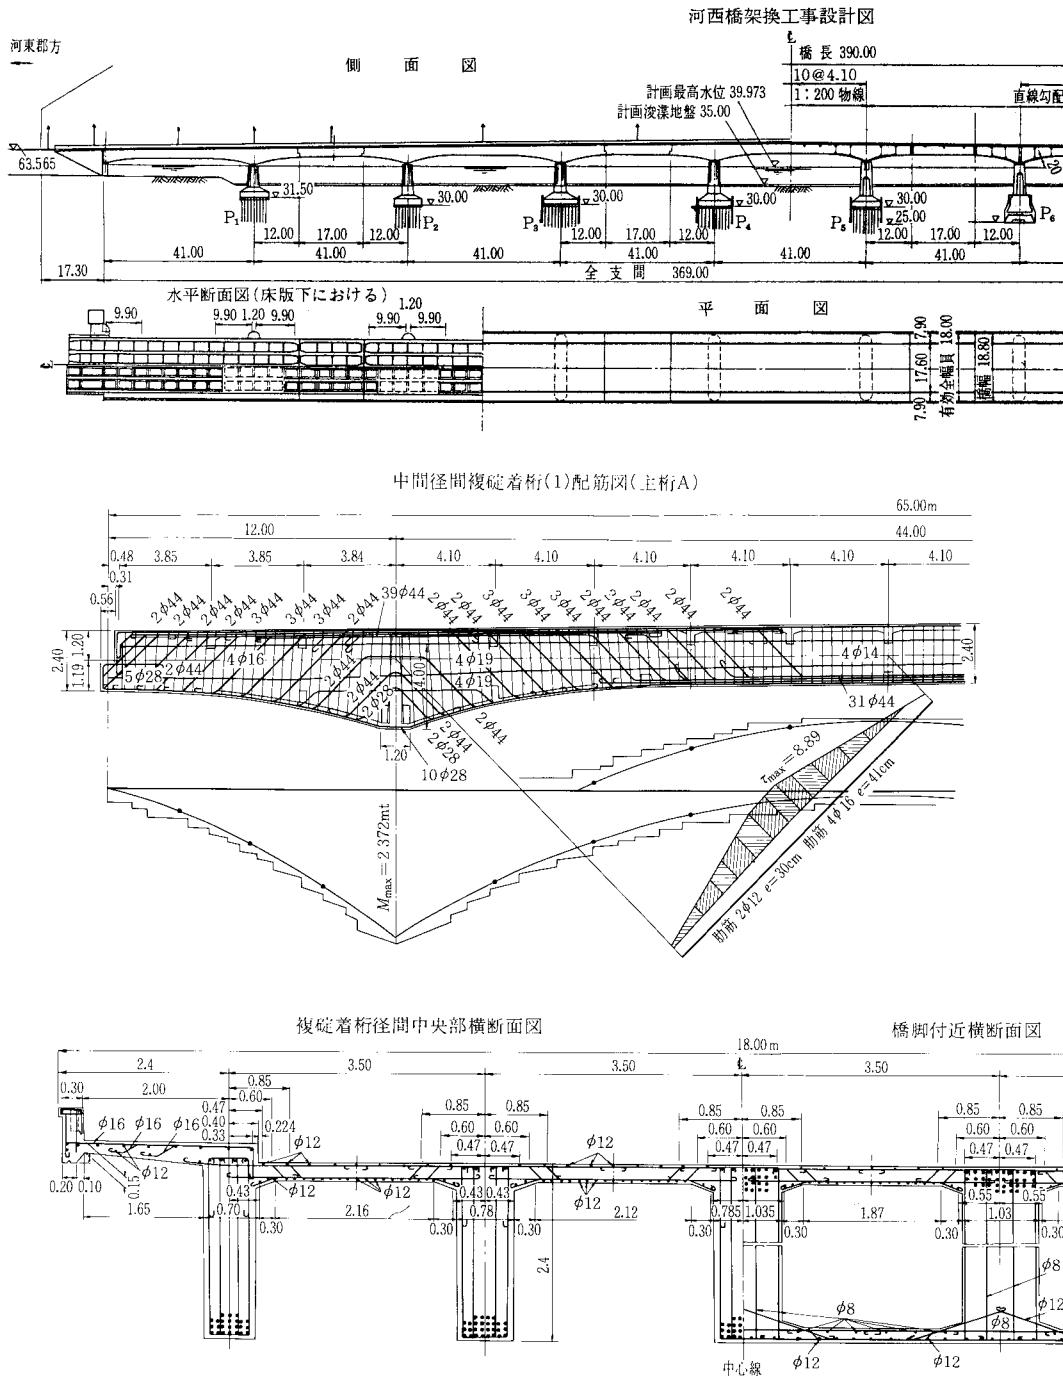
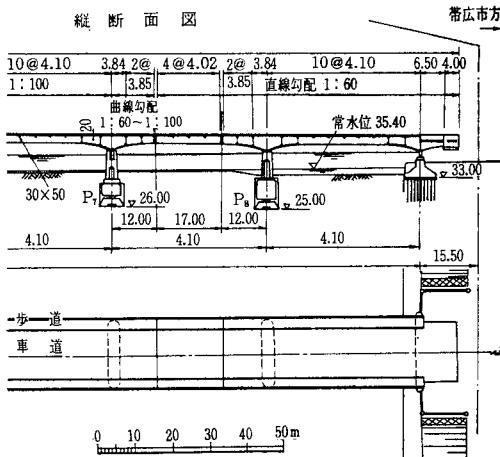
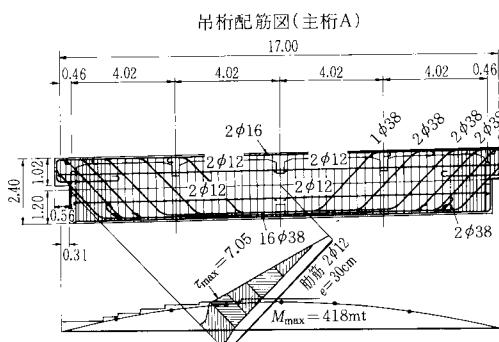
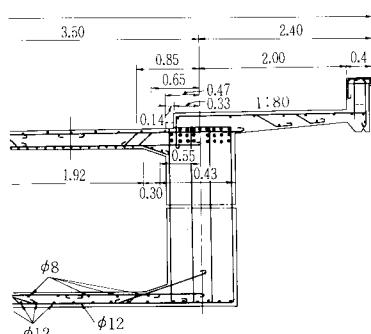
図-2 十勝

図-2 に十勝大橋の設計図を示す。設計当時ゲルバーピンジ部のひびわれが問題となっており、細部設計は特に入念に行った。

昭和43年ひびわれ調査が土木試験所により行われた。橋脚支点上およびゲルバーハンジ部付近で最大0.75

~0.85 mm程度のひびわれが1~2本発見されたがほとんど0.35 mm以下で鋼材腐食などの劣化は認められなかった。

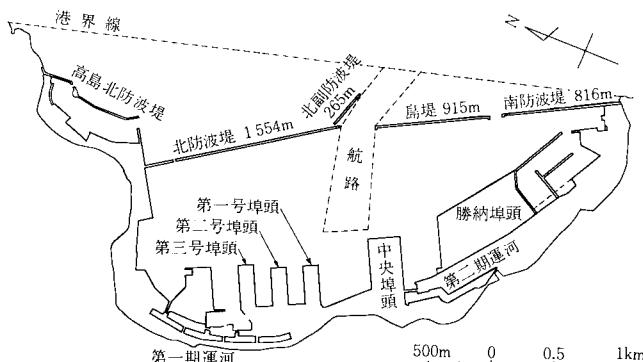
図-3 小樽港現況平面図

小樽港は、明治5年道央の幌内炭の積出し港として建設が始められた。その後明治27年に広井博士によって深浅測量、ボーリングなどの調査が行われ明治29年修築方針が定められた。それを受け第一期拓殖計画の第一期工事として明治30年より北防波堤の建設が、また、第二期工事として明治41年より主として南防波堤および島堤の建設がなされ、大正10年に竣工し現在のおおよその防波堤法線を形成するに至った(図-3)。

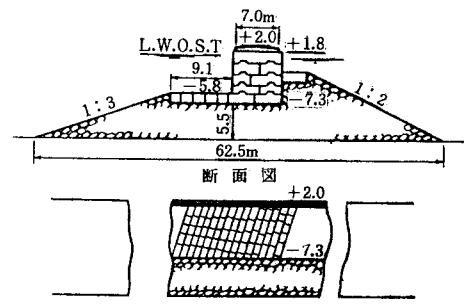
図-4 北防波堤標準断面図

北防波堤は北海道において防波堤堤体に初めてコンクリートブロックを用いたケースである。この構造は、当初ブロックを水平に積み重ねたものであったが、施工途中の波による数度のブロック飛散を経験してからは図-4に示すように斜め積みとされた。このブロックの1個の重量は12t~24tであった。コンクリートの配合は、容積比で当初セメント1,砂2,碎石4の割合であったが、明治35年頃より、広井博士の提案により、セメントに適質の火山灰を混入するとコンクリートの耐久性が増し、費用が低廉になることから、セメント1.0, 火山灰0.8, 砂3.2, 碎石6.4の割合に改められた。練りませに用いられた単位水量は120~140kg/m³であるので、W/Cは38~44%と推定される。この当時のコンクリー

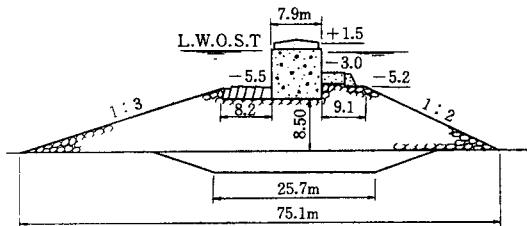
図-5 島堤標準断面図

これ以降の北防波堤延長部および島堤などの堤体はすべてケーソンが用いられた。島堤のケーソンの構造は、図-5, 6のとおりであり、鉄筋の配置は、モニエー式単鉄筋断面で、鉄筋はすべて径19mmの丸鋼を使用していた。これらのコンクリートの配合は、セメント1.0、火山灰0.2、砂2.2、碎石4.4であった。

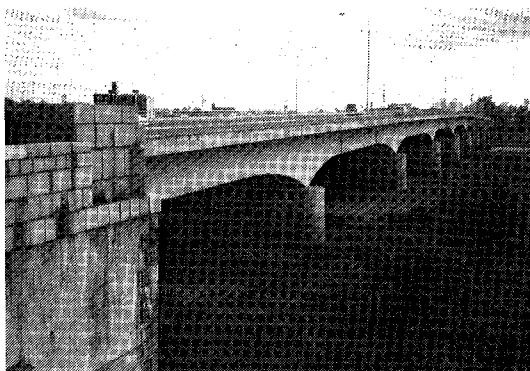
写真-1 十勝大橋（昭和10~12年建設）

以上十勝大橋は建設後45年を経て、非常に良好な状態が保たれているが、十勝川の計画洪水量の変更により130mほど引堤されることとなり、延長か架換えかの検討が行われている。

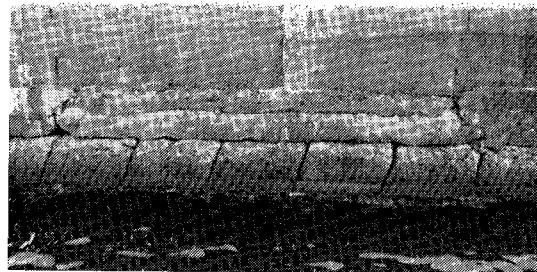
各防波堤はその後上部工のかさ上げなどが行われているが、堤体に用いられているコンクリートブロックおよびケーソンは写真-2~4に示すように建設後65~90年を経た今日も、健全な状態を維持している。船上から観察したところでは顕著な剥離、ひびわれなどは認められない。

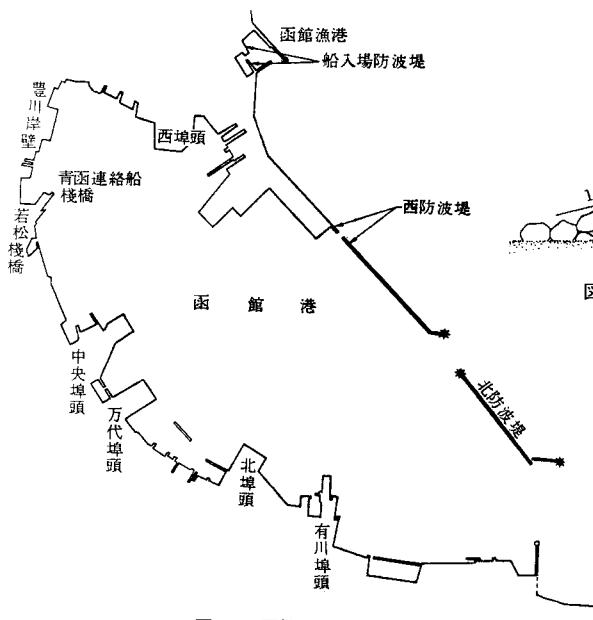
図-7 函館港現況平面図

函館港は明治初期から開拓使の積極的政策により、北海道と本州を結ぶ窓口としての役割を果たし、定期航路などが開かれた。本格的な築港工事は、明治29年より着工され、港内浚渫、防砂堤工事、弁天岬埋立、船入場防波堤工事などが行われた。その後、第一期拓殖計画（明治43年~大正11年）が実施に移され、西防波堤工事、防砂堤工事等が行われた（図-7）。

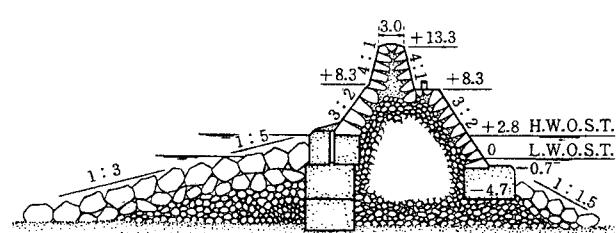
図-8 函館漁港船入場防波堤標準断面図（単位：尺）

明治32年に竣工した船入場防波堤（延長156m）は、図-8に示すような構造となっている。構造形式は捨石堤であるが、堤体前面および背後の一部にブロックを

置き、上部の基礎としている。このブロックは、施工中の割石の散乱を防ぐ役目も兼ねており、コンクリートの配合は、容積比でセメント1、砂2、砂利2、碎石2の割合となっている。なお、この船入場は現在、函館漁港として整備が進められている。

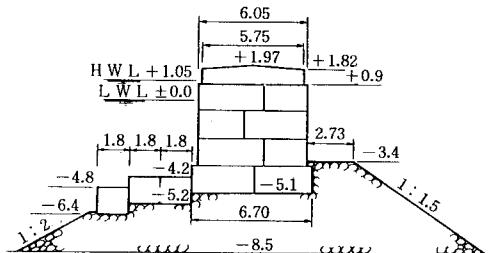
図-9 函館港西防波堤標準断面図（単位：m）

大正7年に竣工した西防波堤（延長 917 m）は、図-9に示すようなブロック式防波堤である。この構造形式は、明治30年代に小樽港北防波堤で施工していたものと類似しており、割石基礎上にブロックを積み上げ、その上に場所詰コンクリートを施工している。堤体背面の下部は割石でおおい、波力に対する抵抗力増大を考慮したものとなっている。

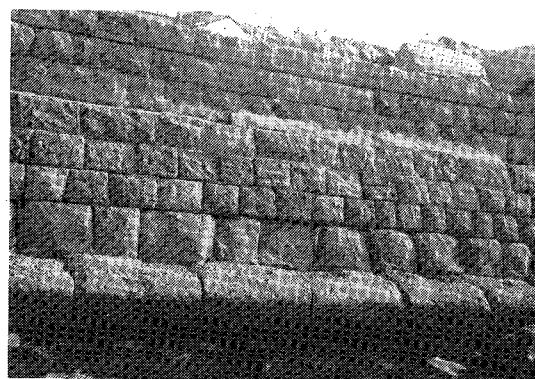
写真-5 函館漁港船入場防波堤（明治29～32年建設、基礎のコンクリートブロックは感潮部にあるが健全である）

船入場防波堤は、写真-5に示すように、現在なお、

防波堤として、また漁船の係留施設（港内側）として利用されている。上部工は一部破損している場所もあるが、基礎に用いたブロックについては、ほとんど変化がみられない。なお、この船入場防波堤は近い将来、前面を埋立てことになっているが、北海道で現在も使用されている最古の港湾構造物であることを考慮して一部保存することを検討している。

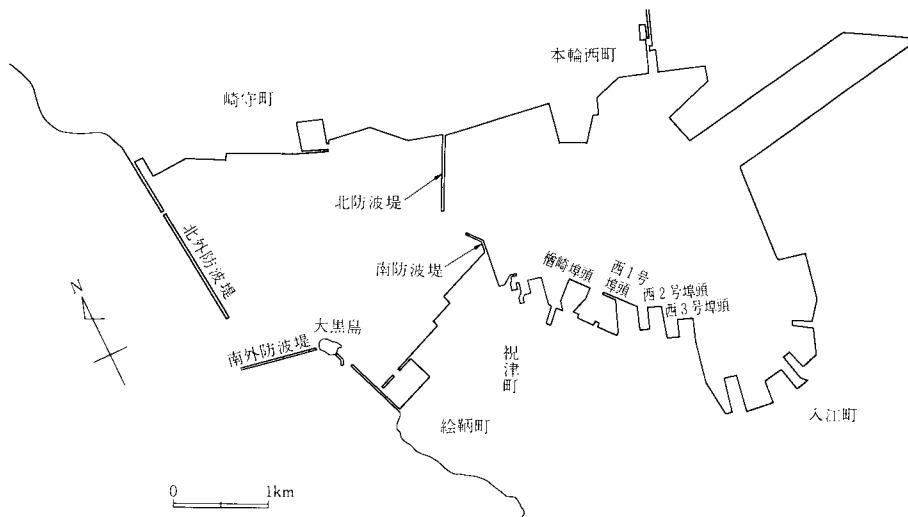
図-10 室蘭港現況平面図

室蘭港は、明治5年、札幌の玄関口として開港した。その後、石狩炭田の石炭積み出し港として本格的な発展をみた。港湾の修築工事は、第一期拓殖時代の大正7年に着手され、昭和2年までに、南防波堤554m、北防波

堤969mを建設した（図-10）。

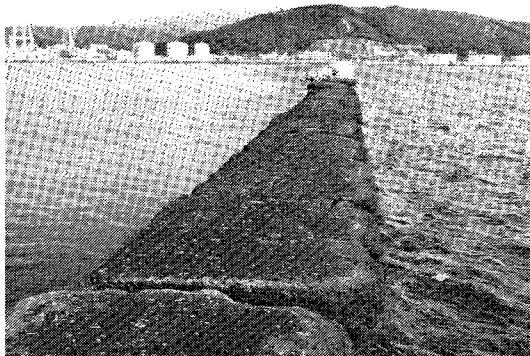
写真-7 室蘭港北防波堤（大正10～昭和2年建設, RC ケーン）

北防波堤は、写真-7に示すように先端部約120mが当時のまま残されており、その他の部分は改良されている。軟弱地盤の上に建設されたため、沈下によりやや大端高が低くなっているが、現在なお、港内の第二線防

波堤としての機能を果たしている。

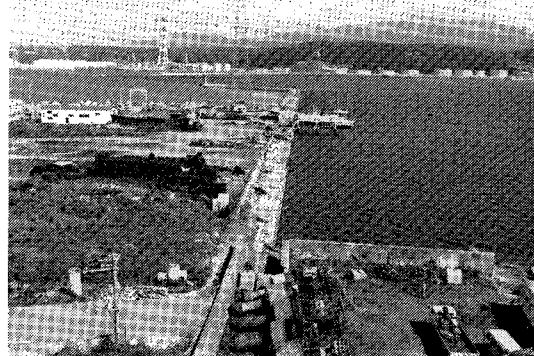
写真-8 室蘭港南防波堤(大正7～昭和2年建設, RC ケーン, 基部は護岸となっている)

南防波堤は、写真-8に示すように基部は背後が埋立てられ、護岸となっているが、その先の部分は消波ブロックが前面に設置され、防波堤としての役目を果たしている。

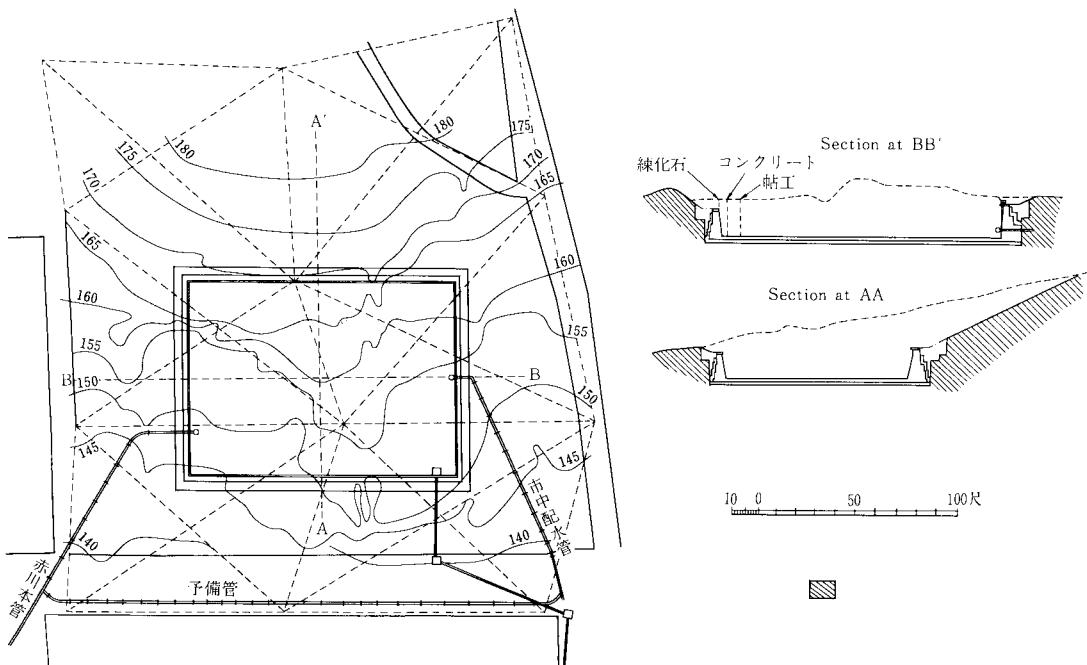
図-12 配水池一般図

北海道で現存する一番古いコンクリート構造物である（図-12）。セメントは東京深川浅野工場製を用い、配合は各種試験の結果、本体にはセメント1, 砂 $2\frac{2}{3}$, 砂利 $2\frac{2}{3}$, 割栗石（9cm以下） $8\frac{1}{3}$, 池底コンクリート表面仕上げにはセメント1, 砂 $1\frac{1}{3}$, 割栗（4.7cm以下） $8\frac{1}{3}$ を用いた。また各池の周壁上部（笠石）には氷結対策としてレンガ張りを行っている。

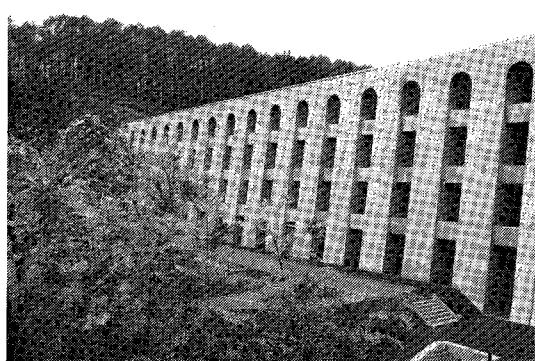
写真-11 補強後の笹流ダム

昭和 54 年に行ったコアを採取しての調査では, 床版, 扶壁ともコンクリート強度は設計強度を上回り, また鋼材の腐食も認められず, ダムは当初の耐力を有していることが判明したが, 凍害による部分的補修が多くなったことと耐震安定性を確保するため, 昭和 58~59 年ダムの補強工事を行った。工事は旧コンクリートを新しいコンクリートで全面的に被覆することによって凍害防止と耐震安定性を確保しようとしたもので, 堤体積も $36\,400 \text{ m}^3$ と当初の 2 倍以上となり外観もかなり変化したが, バットレスダムという構造形式は不变である。

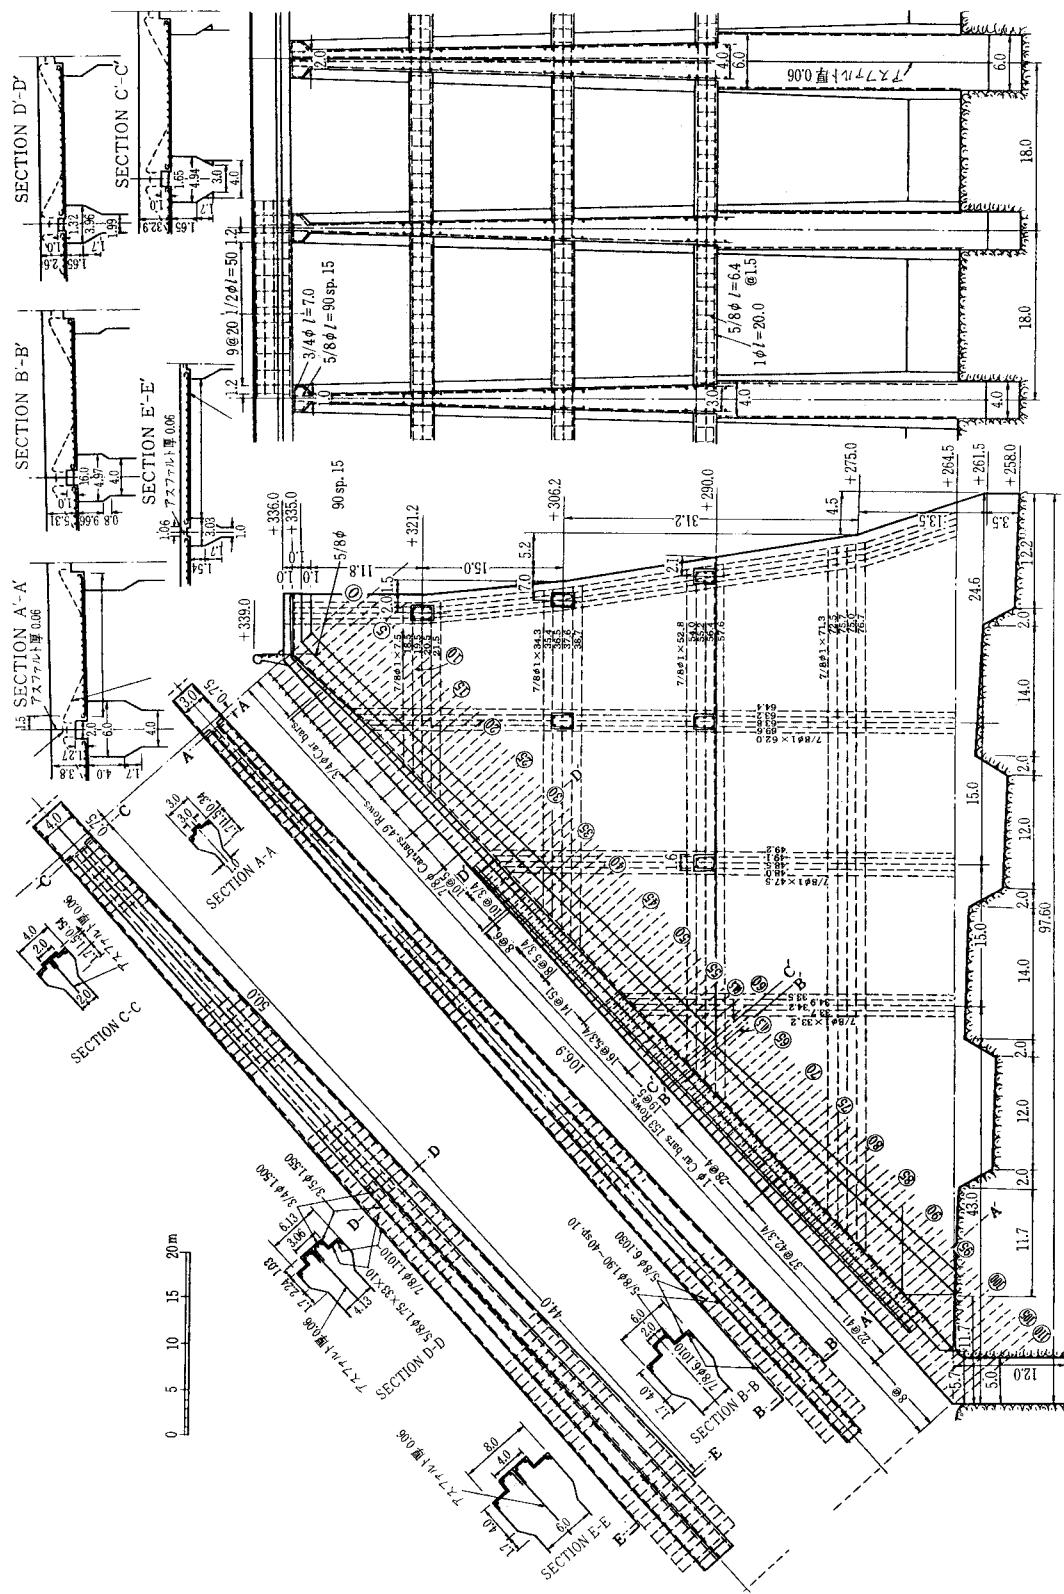
図-13 垂流ダム床版および扶壁設計図

床版は幅 30 cm（1 尺）、スパン 5.45 m の単純ばかりの集合体と仮定し、計算曲げモーメントの 5 % 増を設計用値としている。

扶壁は構造物の安定と床版支承部における支圧の検討を行っている（図-13）。

また扶壁間には地震を考慮していないので断面力の算定をしていないが振れ止めとして幅 48 cm、高さ 72 cm の水平ばかり 6 本を配置している。
