阿武隈川河口砂州の変形過程

TOPOGRAPHY CHANGE PROCESS AT THE ABUKUMA RIVER MOUTH

沢本正樹*・首藤伸夫**・谷口哲也***

By Masaki SAWAMOTO, Nobuo SHUTO and Tetsuya TANIGUCHI

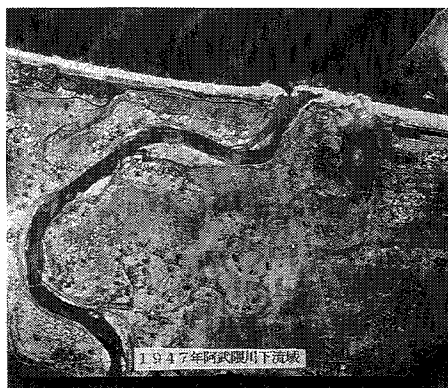
写真-1 1947年空中写真(米軍撮影:国土地理院)

仙台平野に出てからは、写真-1から推測される旧河道に示されるように乱流し、一時は鳥の海に流入していたこともあった。河口は江戸時代には現在の位置にあり、右岸荒浜は河村瑞賢の東廻り航路の開発(1671年)により、阿武隈川上流の天領や仙台平野の米の積み出しと漁業で栄えた河口港であった⁵⁾。しかし、後述の砂州の変動からも理解されるように、河口部の砂の移動が激しく船の航行は難渋し、「マネアゲ」とよばれる水先案内人を必要としていた⁶⁾。また、そのころより河口部の浚渫が行われていた記録も残されている⁵⁾。戦後、隣接鳥の海の荒浜漁港が整備されたことにより、現在河口部を利用している船は少数の小規模のものに限られている。

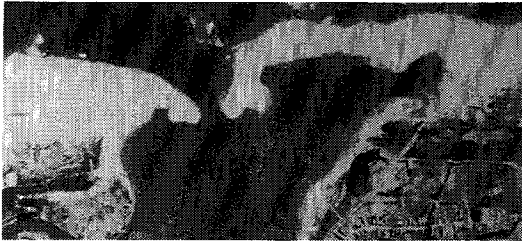
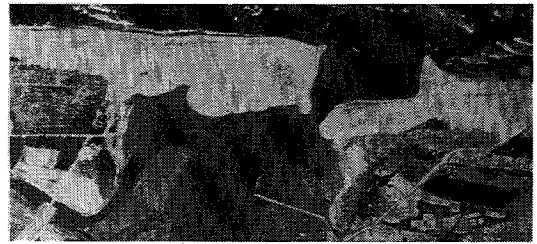
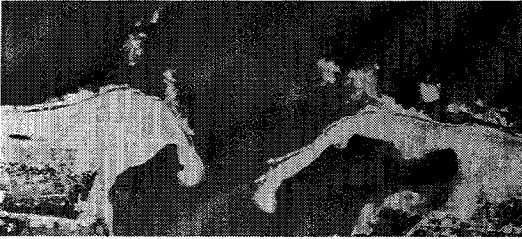
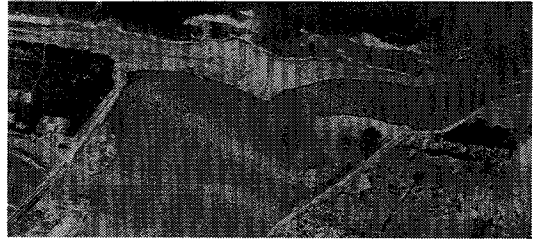
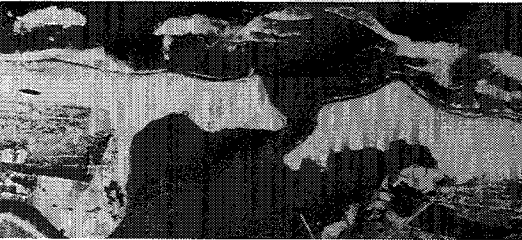
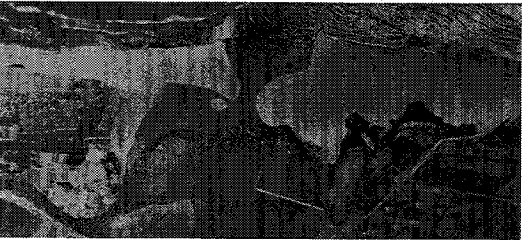
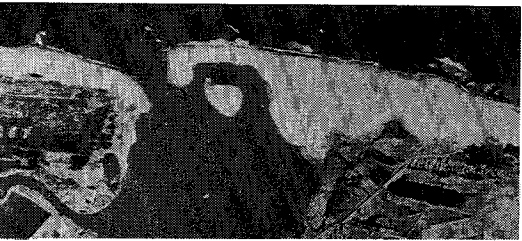
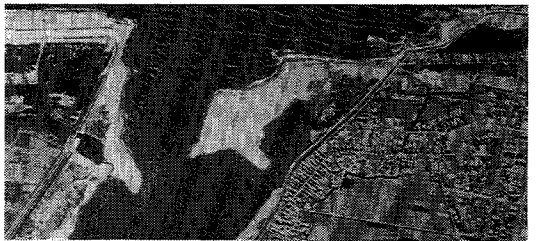
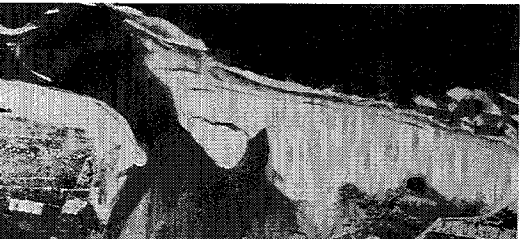
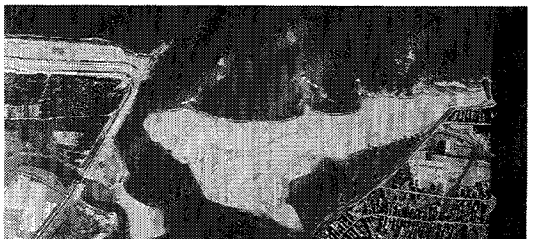
写真—2 阿武隈川河口空中写真(国土地理院)

写真-2には、米軍および国土地理院によって撮影された空中写真から河口部を複写したものを示す。また、付表には、流量年表に記載された岩沼流量観測所での日平均の年最大流量と1000 m³/s以上の出水の記録を示す。まず第一に、河口部の変動がきわめて複雑であることに気付く。しかし、この複雑な変化も流量と対比して考察すると以下のように規則性が浮き上がってくる。

1947年と1948年を比較すると、開口部の拡幅が認められる。1948年の空中写真はアイオン台風の1か月後のものである。同台風は阿武隈川流域にも洪水被害をもたらしており、この開口部拡幅はその際の出水によるものと考えられる。その後、1956年までは写真がなく傾向がはっきりしない。

1961年から1964年にかけては、右岸砂州が成長し、左岸砂州が縮退している。その後、1964年と1969年の間には開口部が左岸寄りから右岸寄りへ移っている。1959年から1965年にかけては最大流量2000 m³/sを超えるものはない。1966年から1969年にかけての最大流量は1966年6月29日の2837 m³/sである。同年9月25日には台風26号による洪水で流域は大被害を受けている。空中写真で認められる開口部の移動はこれらの出水のいずれか、あるいは、双方により生じたと考えられる。

1969年と1974年の空中写真の比較では右岸砂州の縮退がみられる。この間、1971年9月1日の2647 m³/sの出水がある。両者の関連を確かめることはできなかったが、一応、留意しておく必要がある。1974年空中写真では開口部は大きく右岸に寄っている。しかし、右岸砂州が完全に消滅することはない。右岸寄りには1961年、1969年の写真上でその一部がみられるように基部をコンクリートで固めた3基のT字形杭出し水制があり、流れが完全に右岸に寄るのを阻止しているからである。これらの効果も阿武隈川河口砂州変形過程を考えるうえで考慮に入れなければならないものの1つである。

1974年から1979年にかけては、1978年に2263 m³/sの出水がある。1979年空中写真では開口部前面が浅くみえるが、これはこの出水の影響であろう。しかし、砂

1979年以降の変化は、右岸砂州が成長し、左岸砂州が縮退していく過程である。この間、1982年に4575 m³/sの出水があり、砂州も大きく変形したものと思われる。著者が観測を開始した1984年以降、1986年8月5日までの河口砂州は、この1982年出水の履歴に強く支配された地形である。

流量と河口砂州変形の対応をみてみると、阿武隈川河口においては日平均流量2500 m³/s程度を境として、変形過程に大きな差があることに気付く。これ以下の出水では、河口砂州の縁の変形や開口部の拡幅は起きるが、開口部の移動など砂州全体に及ぶ大きな変形はなく、出水前の地形に戻る。次節の1985年出水に伴う過程がこれに相当している。これ以上の出水では砂州は大きく変形し、出水前の地形に戻ることはなく、その次の大出水までの基本的砂州地形を規定する。次節の1986年の出水はこれに対応する。出水がない場合には沿岸漂砂により右岸砂州が成長していくのが基本過程である。
