PC グラウト充填状況の非破壊探査法

NONDESTRUCTIVE TESTING METHOD FOR GROUTING CONDITION
IN PRESTRESSED CONCRETE STRUCTURES

藤井 学*・宮川 豊章**

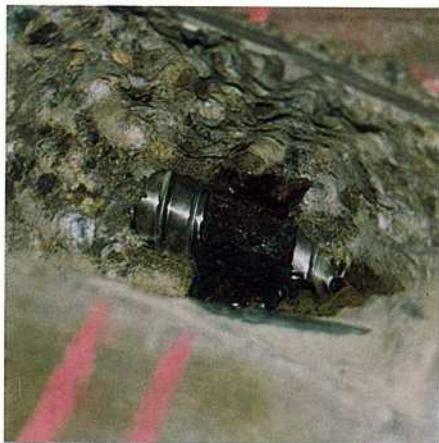
図一1 グラウトが十分に充填されている状況

このようにグラウト作業の重要性は明らかではあるが、PC 構造物の設計、施工からみた場合きわめて地味な作業であるとともに、十分な信頼性をもって完了することが意外に困難な作業であることが明らかとなってきた。たとえば、実橋におけるグラウト充填状況の調査によれば、何らかの非充填箇所（図-1～5）があった例が報告され、なかにはシース内に水が溜っていた例も報告されている。これらの非充填箇所発生の原因としては閉塞、グラウト忘れなど種々のものがある。これらの原因によって生じた非充填部は、PC 鋼材、ひいては PC 構造物の耐久性にとって重大な欠陥となる可能性が高い。したがって、グラウト充填度の確認は、新設構造物における完工検査あるいは既設構造物の耐久性の検討のうえからもきわめて重要な項目である。しかし、その手法については、削孔あるいは光ファイバーを併用した肉眼による検討などが試みられた例もあるものの、非破壊探査手法としてはまだ確立たる方法論がないのが現状である。

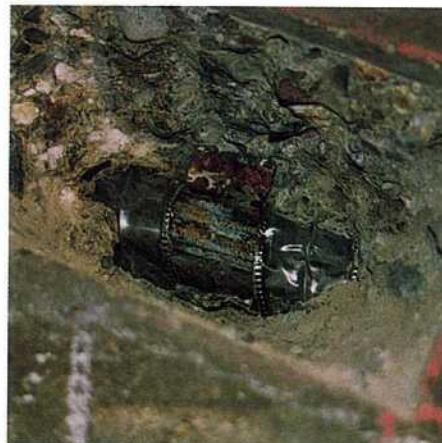
図一2 グラウト中に部分的な空隙がみられる状況

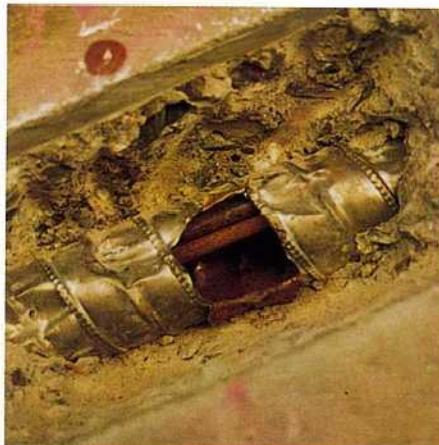
図一3 シース内に大きな空隙がみられる状況

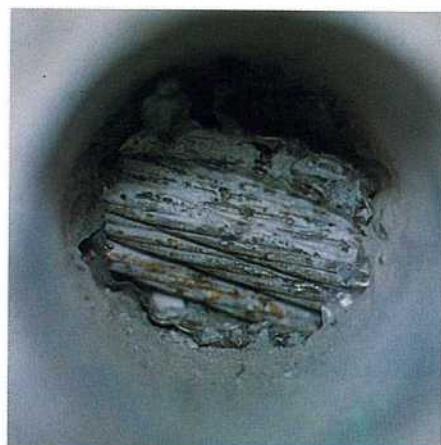
図一4 非充填部のPC鋼材の様子の例

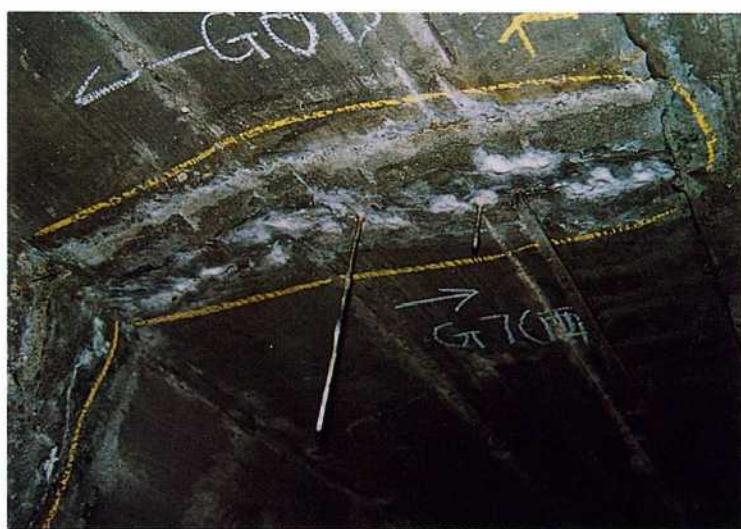
図一5 グラウト非充填による漏水部

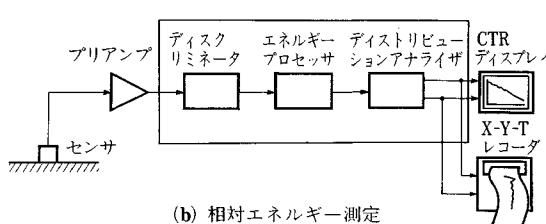
図-6 AE の測定システム例⁸⁾

アコースティック・エミッション（以後 AE と略記する）とは、固体材料が破壊を生じる際に、系内に蓄えられていたひずみエネルギーが急激に解放され、その一部が過渡的・瞬間的な弾性波となって伝播する現象であるが、広義には、固体材料内部の微少な破壊あるいはそれと同様なエネルギー解放過程によって発生する弾性波動現象と定義される。AE の計測システムの例を図-6⁸⁾に示す。グラウト充填度についての情報を得ようとする場合には、超音波パルスあるいは打撃などで疑似 AE 現象を生じさせ、これらのコンクリート中の伝播特性から種々の情報を得ることが行われる。したがって、広義の AE の範囲に属する AE であり、本質的には超音波法と異なる。

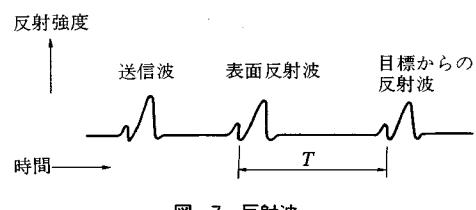
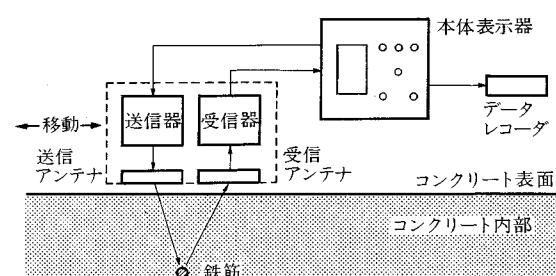
パルス幅が1~6 ns程度の短いパルス状の送信波を送信アンテナからコンクリート中に放射し、コンクリートと電気的特性(比誘電率)が異なる物質、たとえば鋼材、空隙などとの界面で反射した波を受信アンテナによって受信することによって、非破壊的にコンクリート内部の性状を知ろうとするものである(図-7, 8参照)。ただし、シース内部の充填度については、シースによる反射が空洞による反射と区別しにくいため、現在の段階では困難であろうと考えられる。

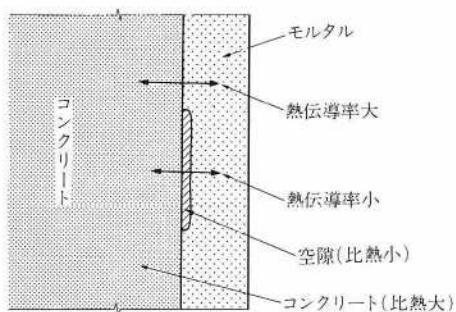
図-9 空隙による熱伝導率の差

コンクリートの表面温度は、その構成する材料によって比熱、熱電導率などが異なるため、レスポンスが相違し異なる。コンクリート表面の温度特性の異なる領域、すなわちコンクリート表面下に空隙がある部分と健全部は図-9に示すように温度差が生じる。赤外線映像装置は、上記温度差を赤外線センサーによって検知し、映像として表わそうとするものである。コンクリート建築物の外壁の剥離などに主として用いられつつあるが(図-10, 11)、道路床版におけるアスファルトの浮き等にも用いられた例がある。PC グラウトの充填度については、全体のコンクリートのマスに対してグラウト非波法と異なる。

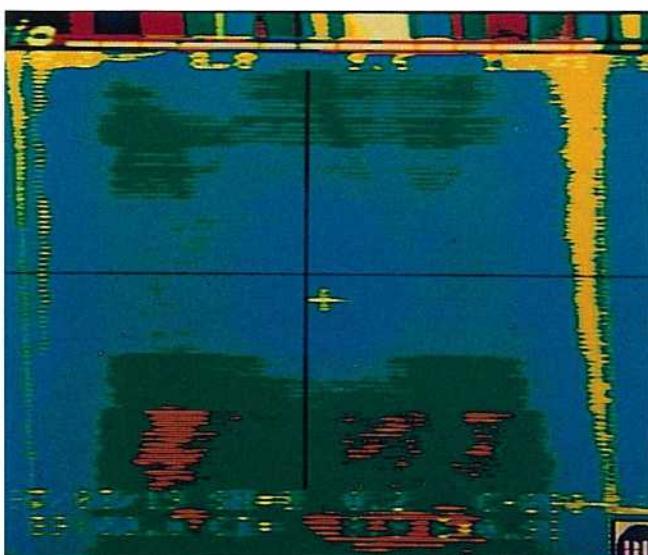
図-10 外壁剥離部の赤外線映像
(プラスマーク付近に剥離を認める)

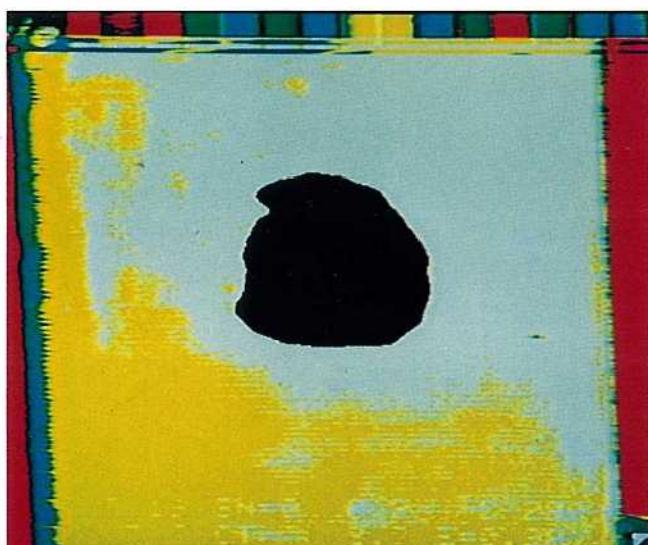
図-11 赤外線映像の画像処理像
(図-10の赤外線映像を
2値化処理し剥離部を抽出した)

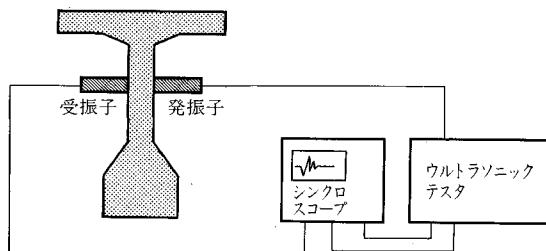
図-12 超音波パルス伝播速度測定法

コンクリートは金属材料に比べて伝播速度にあまり差がなく、しかも超音波の減衰が大きいため低い周波数の超音波を用いるため指向性が悪く、反射法よりも透過法が用いられることが多い。たとえば、ポストテンション PC 桁の一部から水漏れが発見され、グラウト非充填部を超音波の透過法により共振周波数 50 kHz の発・受振子を用い図-12 に示す方法で、伝播速度からグラウトの非充填部を推定した例⁶⁾を図-13 に示す。非充填部では明らかに見掛けの伝播速度が低下しており、非充填部の推定が可能であった。調査対象とされた桁は建設後 13 年のもので、降水等による道路表面水が舗装および桁内部の欠陥部を伝わって浸出してきたものと推定された。

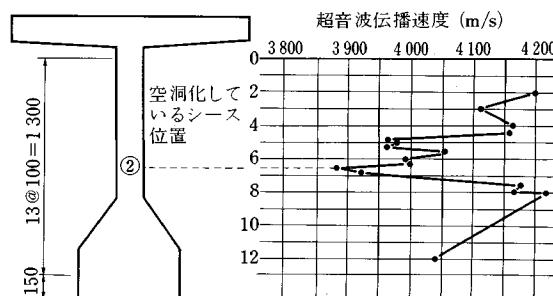
図-13 PC 桁内部の空隙による音速低下⁶⁾

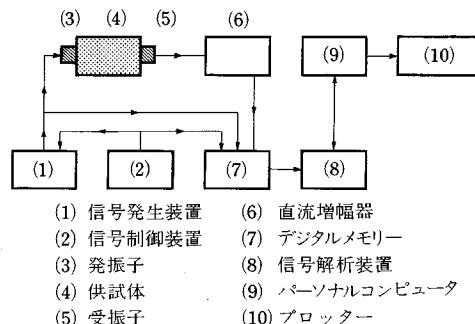
図-14 測定装置のブロックダイヤグラム⁹⁾

定装置を用い、PC 鋼線 (12-φ 7) を通した 45 mm のシース 3 本を 20 cm 間隔で埋設した供試体について、共振周波数 40.5 kHz の発・受振子を用い、発振子に幅 500 ns、電圧 22 V の矩形インパルスを印加することにより、室内で測定した結果を図-15⁹⁾に示す。グラウトの充填度が低いほど超音波の伝播速度、応答関数の最大エネルギーともに低下している。しかし、全くグラウトしていない場合の伝播速度が 100% 充填している場合の 1% 程度しか低下していないのに対し、エネルギーでは 50% 程度もの低下を示しており、伝播速度のみによる評価よりも充填度の推定を精度よく行うことができるものと考えられる。

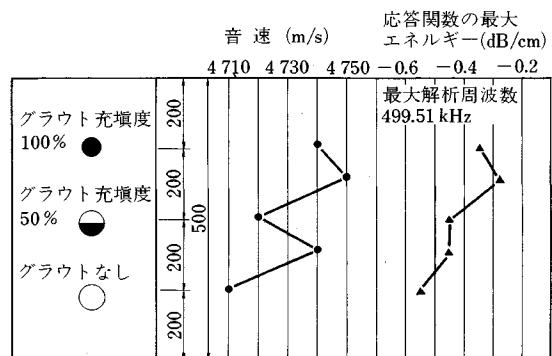
図-15 グラウト充填状況による音速と最大エネルギー変化⁹⁾

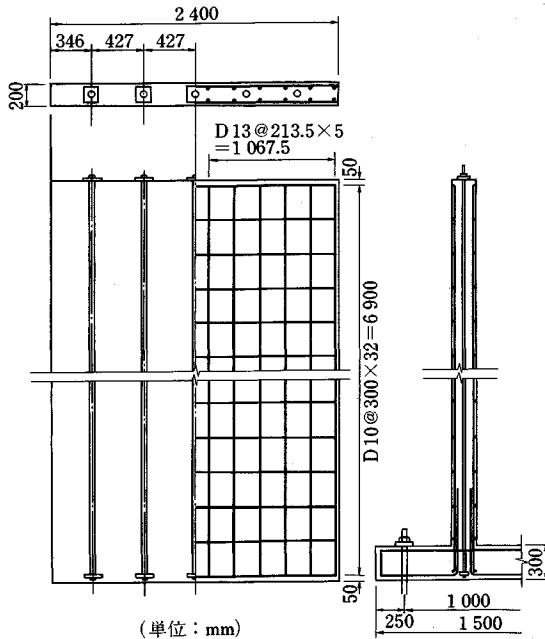
図-16 実験用プレストレストコンクリート壁¹⁰⁾

グラウトの充填度の検討にあたって用いられている AE 法は本質的には超音波法の一種、特にスペクトロスコピーの一種であると考えてよい。たとえば、図-16 に示す壁面供試体（シース管 5×φ 38.1 mm、PC 鋼棒 5×φ 26 mm）を用いてシース内のグラウト量を変化させて測定を行った例¹⁰⁾を以下に示す。測定としては、AE センサー（共振周波数 150 kHz）を PC 鋼棒上端面あるいはアンカー・プレート上に取り付け、打撃器を用いてシース管を打撃し、その際に伝播される AE エネ

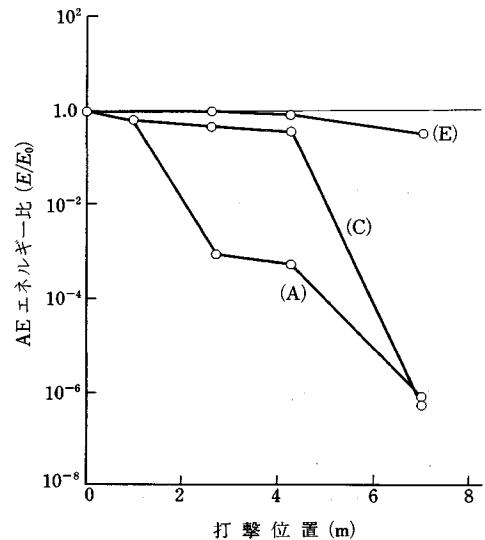
図-17 試験体上端からの打撃位置とAEエネルギー比との関係¹⁰⁾

ルギーの測定を行っている。図-17に示すように、打撃点がAEセンサー位置から遠ざかるにつれてAEエネルギー比（打撃位置をセンサー位置に一致させた場合を1.0とし、エネルギーが得られた電圧の3乗に比例するものとして求める）が減少するとともに、グラウト充填部と非充填部との境界で大きな変化を示している。また打撃位置を上端から7mとした場合、図-18に示すように、非充填部の割合の大きなほどAEエネルギー比は大きい。したがって、グラウトの充填度の指標としてAE手法を用いることが可能であると考えられる。

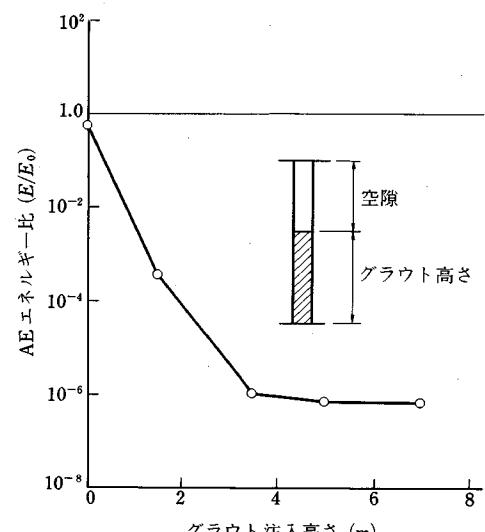
図-18 打撃高さ7mにおけるグラウト注入高さとAEエネルギー比との関係¹⁰⁾

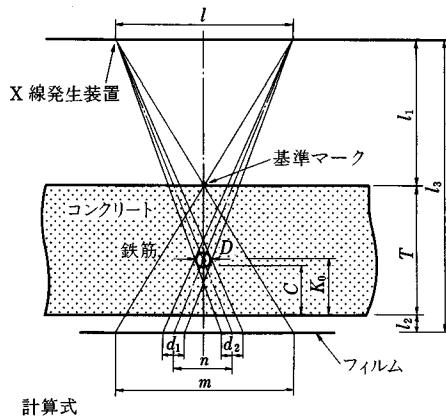
- ① コンクリートの厚さ (T)

$$T = (l_1 \cdot m / l) - l_2$$
- ② 鉄筋中心からコンクリート表面までの距離 (K_0)

$$K_0 = \{n \cdot (l_1 + T) - l \cdot l_2\} / (l + n)$$
- ③ 鉄筋径 (D)

$$D = \{(d_1 + d_2) / 2\} \cdot [\{l_1 + (T - K_0)\} / l_3]$$
- ④ かぶり (C)

$$C = K_0 - (D / 2)$$

図-19 鉄筋位置、径、コンクリート厚さを求めるための計算
図

1枚のフィルムに X 線を 2 方向から照射することにより、同じ鉄筋の像が 2 種類得られる。このフィルムから図-19 の鉄筋像の径 (d_1, d_2)、鉄筋の移動距離 (n)、基準マーク像の移動距離 (m) が測定でき、また X 線発生装置の移動距離 (l)、X 線発生装置から入射側コンクリート表面までの距離 (l_1)、フィルムと透過側コンクリート表面までの距離 (l_2)、X 線発生装置からフィルムまでの距離 (l_3) は既知であるから、鉄筋かぶり (C)、鉄筋径 (D)、コンクリート厚さ (T) が求められる(式①～④)。

X 線透過法によって得られたフィルムを映像装置に取り込み、フィルム像の濃淡を数値化し入力する。数値化されたフィルム像に画像処理を施し、自動二値化統計処理により明暗境界を決定する。これにより人為的判断の入らない濃度境界位置を決定し、前記鉄筋径 (d_1, d_2)、鉄筋の移動距離 (n)、基準マーク像の移動距離 (m) を自動測定する。測定した値を式①～④に代入しコンクリート厚さ (T)、鉄筋径 (D) およびかぶり (C) を得る。

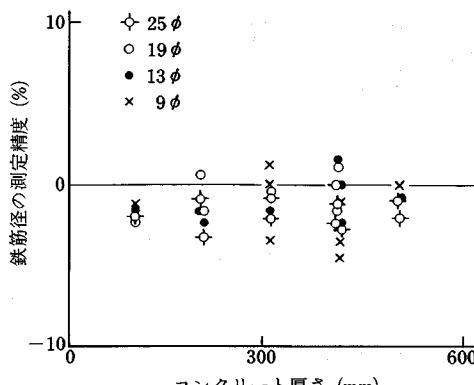
図-21 鉄筋径の測定精度¹²⁾

さらに、測定精度の検討の目的で、コンクリート厚さの最大を 506 mm かぶりの最大を 360 mm までとした供試体を用いて測定した例によれば、コンクリート厚さ 506 mm でも測定は可能であり、鉄筋径およびかぶりの精度を次式によって算定し図-21, 22 に示す。

鉄筋径の精度は土5% 以内、かぶりでは土7% 以内であった。さらに実構造物で測定した場合の測定精度の例を図-23 に示す。鉄筋径では土5% 以内と供試体によるばらつきと同様であったが、実構造物のコンクリート厚さが上記の供試体よりも小さいにもかかわらず、かぶりについては土10% 以内と土7% よりも大きなばらつきを示している。したがって、かぶりについては10% の誤差は生じるとした方がよいであろう。

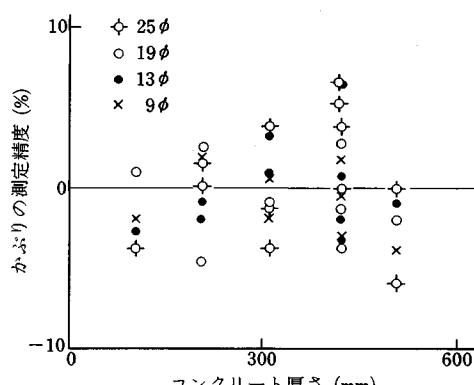
図-22 かぶりの測定精度¹²⁾

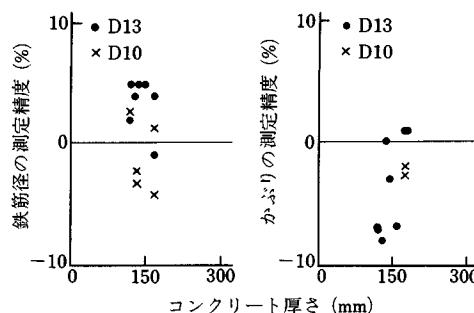
図-23 床スラブ現場調査の精度¹²⁾

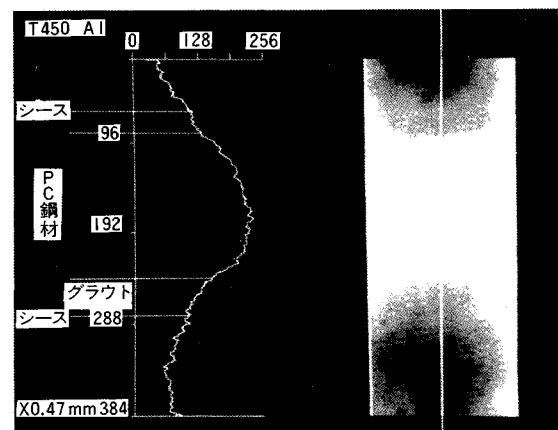
図-24 PC 衍供試体 X 線画像の例-1 (コンクリート厚さ = 450 mm, グラウトあり)

供試体によって測定した例を図-24, 25 に示す。図の右側には撮影画像、左側には画像中に示した白線に沿

う濃度分布（以後プロフィールと呼ぶ）を示している。グラウトのない図-25 の供試体では鋼材の両側に暗部がみられるが、グラウトを施した図-24 ではみられない。さらに、人為的な判断が入らない（画像中シース、PC 鋼材の濃度境界を含む小面積内を自動二値化統計処理する）方法で濃度境界位置を決定した結果を図-24, 25 に併せて示す。ここで求められた 4 つの濃度境界位置の内側 2 つは PC 鋼材の外径位置に対応するものと考えられ、外側はシースに対応しているものと考えられる。これによって読み取った PC 鋼材径およびシース径を、X 線発生装置、PC 鋼材、シース、フィルムの配置から算定されるこれらを換算した計算値と比較して表-3 に示す。表によれば、計算値と測定値はよく一致している。

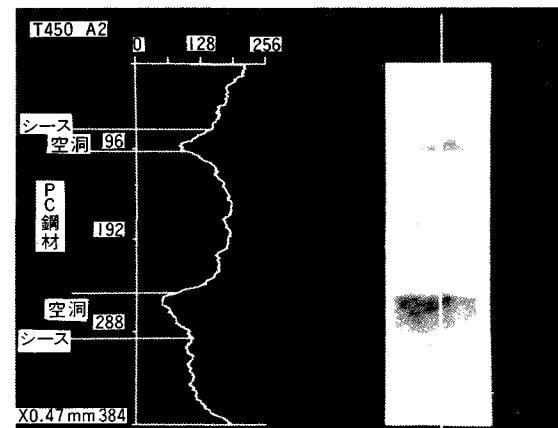
図-25 PC 衍供試体 X 線画像の例-2 (コンクリート厚さ = 450 mm, グラウトなし)

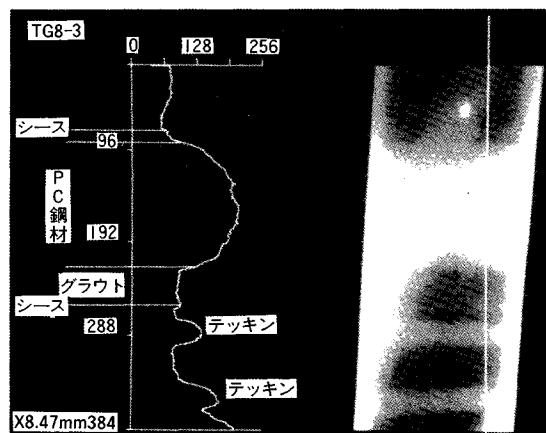
図-27 PC 桁 X 線画像の例-3（コンクリート厚さ = 420 mm, グラウトあり）

さらに、実構造物において測定（図-26 参照）した例を図-27, 28 に示す。図-27 ではグラウトが充填されており、図-28 では充填されていないものと推定できる。図-28 に示したシースを削孔して目視した結果、グラウトが充填されていないことが確認された。

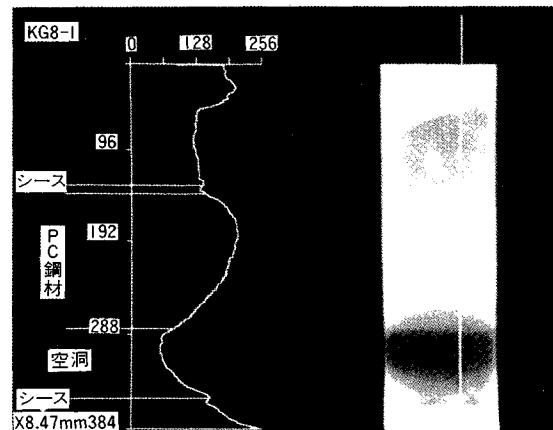
図-28 PC 桁 X 線画像の例-4（コンクリート厚さ = 420 mm, グラウトなし）

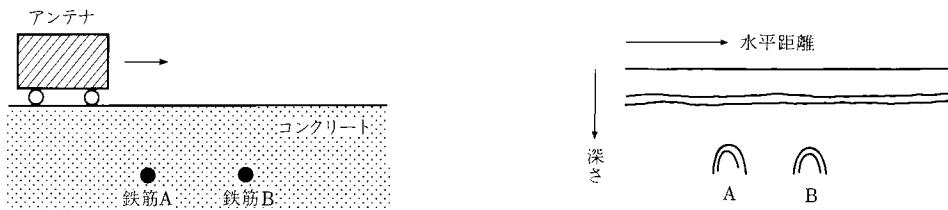
図-29 レーダーによるコンクリート断面の探査

コンクリート内部の深さ方向に対して直角な表面における位置は図-29 のようにアンテナをコンクリート表面に沿って移動させることによって得られる。鉄筋からの反射波のパターンは図-30 に示すように山形になって現われる。この山形の頂点が鉄筋位置に当たる。

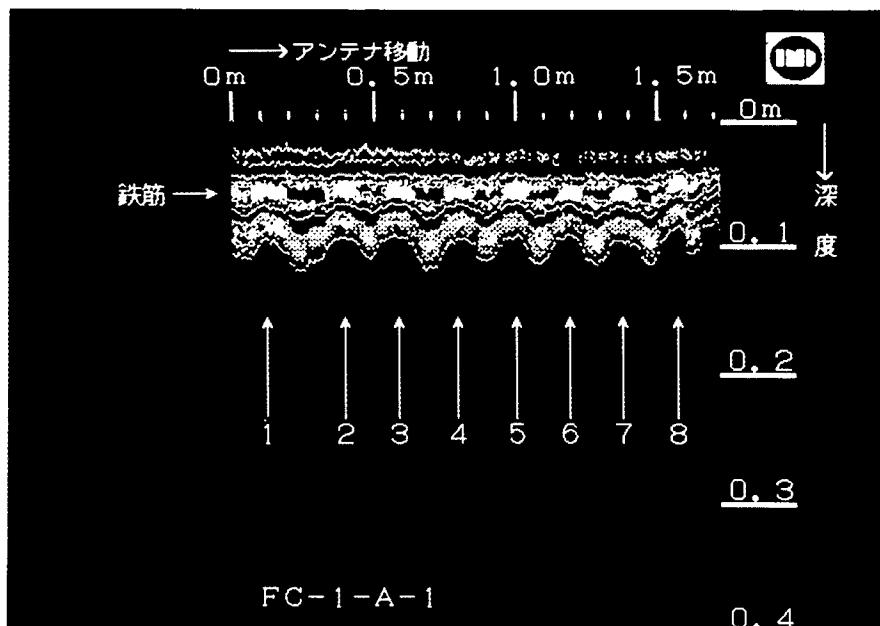
図-31 コンクリート中の鉄筋探査レーダー画像

コンクリート内部の鉄筋、また道路床版内の空隙を探査した例を図-31, 32 に示す。図-31 から、コンクリートのかぶり約 50 mm, 配筋ピッチ平均 200 mm を読み取

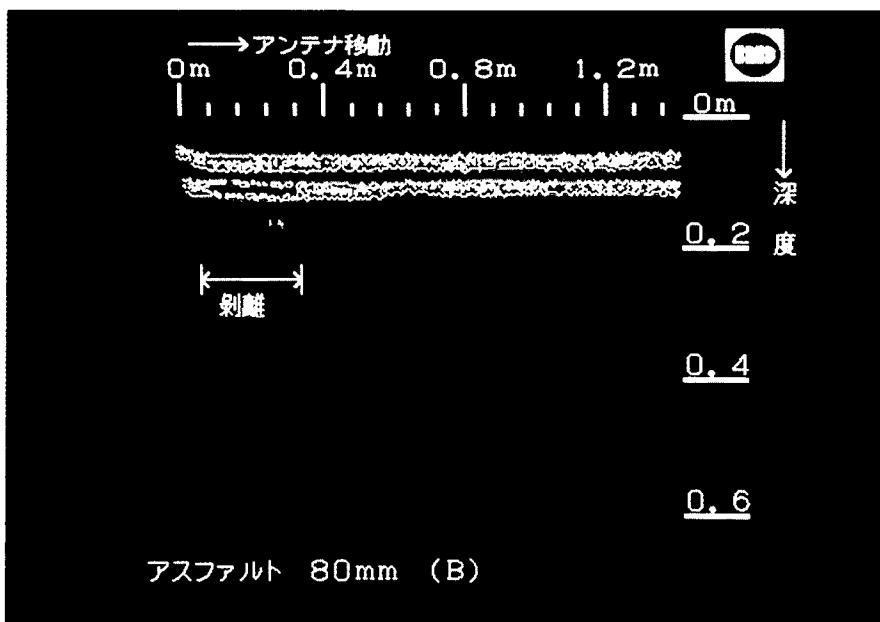
図-32 床版の空隙調査レーダー画像（レーダー反射波の強い赤色部が剥離している）

ることができる。図-32はアスファルト上から探査したものであるが、表面から80mm付近に長さ300mm程度の空隙の存在が推定できる。これら2例は、一般的レーダー探査機をコンクリートに適用したものであるが、コンクリート専用レーダー探査機も開発されつつある。
