招待論文

## 寒冷地におけるコンクリート構造物

### CONCRETE STRUCTURES IN COLD REGION

林 正道\*

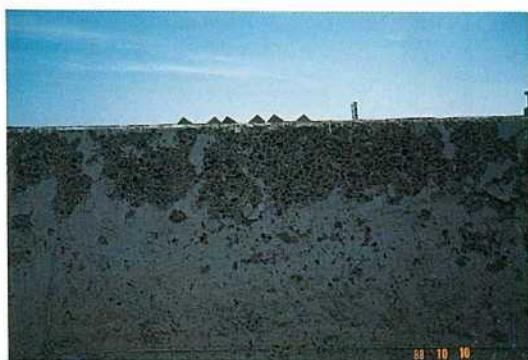
写真-2

W/Cは45~62.5%で、中でも52.5~55%が最も多かったこと、標準養生の材令28日の圧縮強度が約280kg/cm<sup>2</sup>以上のコンクリートでは剥離がかなり減少すること、汀線から16m以上離れていれば剥離はほとんど生じないこと、-2°Cの気温を基準にした一冬間の凍結融解回数が60回を超えると剥離が大きくなること、などが明らかにされた。写真-2に表面剥離の例として昭和61年に建設されたオホーツク海沿岸の導流堤側面の2冬経過の状況を示す。なお、混合セメントの全セメント中に占める割合を図-3に示す。

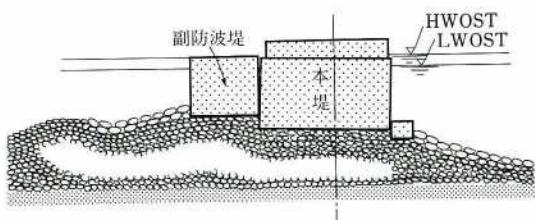
図-4 防波堤断面図

函塊が最大 5.7 m もの大移動を起こしたので内側に副防波堤を設け本堤を補強した。したがって、竣工時の防波堤断面は図-4 であったが昭和 30 年代以降に本堤が嵩上げされ、パラベット、消波工も新設、今日に至っている。副防波堤は当初から場所詰コンクリートがなく、60 年間函塊上面と蓋コンクリート上面が波浪はもとより静穏時でも水位の変動により激しいすりへり作用を受けたほか、冬期に凍結融解しました港内へ進入した流氷や結氷によるすりへりを受けたものと考えられる（写真-3）。函塊の配合は 1:2:4、場所詰の配合は 1:2.5:5 であった。また、写真-4 は港内に流入する網走川の導流堤端部の現況で本体の函塊は昭和 3 年の製造据付、上部場所詰コンクリートは昭和 4 年の施工であり、函塊は昭和 63 年でちょうど 60 年経過した。配合は函塊が 1:2:4、蓋コンクリートは 1:2.5:5、場所詰コンクリートも 1:2.5:5 で中割石が混入されている。函塊と場所詰コンクリートの感潮部が波浪・流氷によるすりへりおよび凍結による劣化等の複合作用により大きな害を受け

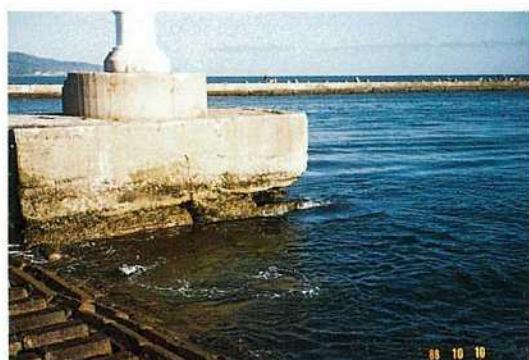
写真-4

たものと思われる。しかし、およそ LWOST 以下の海中部分と上部場所詰コンクリートの上方は被害がほとんどなく 60 年間苛酷な条件に耐えてきたことから、気象条件の厳しいオホーツク海沿岸においても感潮部のコンクリートの強化と AE コンクリートの使用によって大幅な耐久性の向上が期待できる。

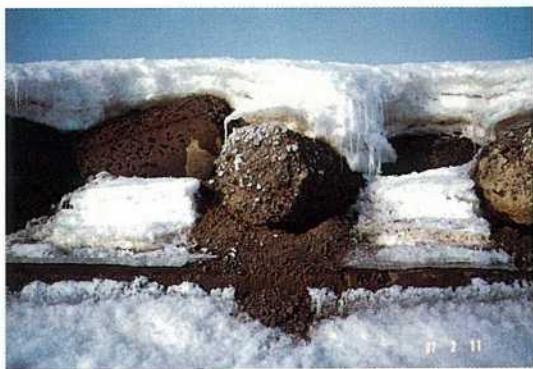
写真一五

以上のほか、プレーンコンクリートであっても寒冷地の厳しい環境条件下でたとえば 50 年にわたり凍害を受けずにその機能を保持している十勝大橋<sup>22), 17)</sup>のような例も少なくないし、また大正 12 年竣工の函館市水道用バットレス式 RC の笹流ダムが 60 年経過後の昭和 58~59 年に補修補強により供用を続けている<sup>23), 24), 17)</sup>例もある。しかし、小規模の構造物や比較的容易に交換可能な工場製品等では凍害のために廃棄または交換されたものも少なくない。写真一五は 20 年経過のオホーツク海沿岸の消波ブロックの凍害の現況と融雪状況を示すが、ほとんど害のないものが多数を占めるなど個々のブロック間の差異が大きい。もちろん、波浪、飛沫、融雪等の外的条件に相違があるとしてもその原因にコンクリートの品質の変動が考えられ、均等質のコンクリートの確保がきわめて重要であることを示しているように思われる。

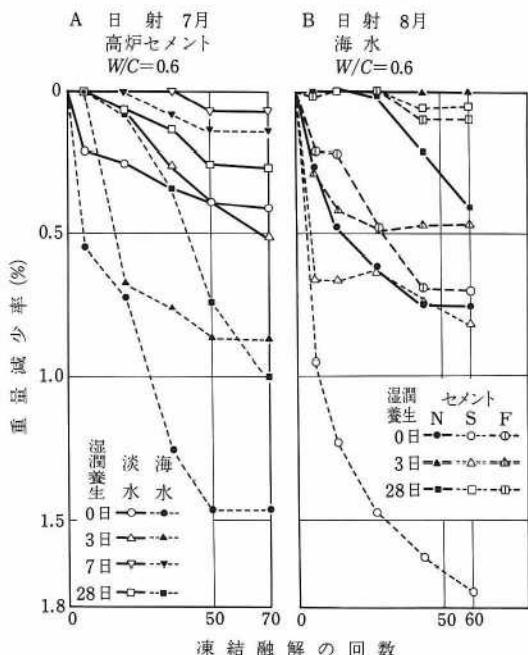
前川らは、 $W/C=0.6$  の AE コンクリートについて 7 月と 8 月に所定日数の湿潤養生後、札幌市内の屋外に静置（降雨のみ排除）し材令 28 日から供試体上面に淡水または海水を 5 mm 程度ためて  $-10 \sim +10^\circ\text{C}$ 、1 日 2 回の凍結融解による剝離促進試験を行い図-5<sup>7)</sup>を得た。その結果、海水の作用を受けた場合の剝離の程度は淡水の作用を受けた場合の 2~4 倍になる。また、混合セメントは普通ポルトランドセメントよりも剝離が生じやすいとしているがオホーツク海沿岸における大型供試体の曝露実験からも同様の結果が得られている<sup>27)</sup>。著者らは、3 種の  $W/C$  のコンクリートについて 4 種の養生条件を与え材令 28 日から  $-6 \sim +12^\circ\text{C}$  の一面凍結融解を 1 日

図-5 刺離促進試験結果 (N: 普通セメント, S: 高炉セメント B種, F: フライアッシュセメント B種)

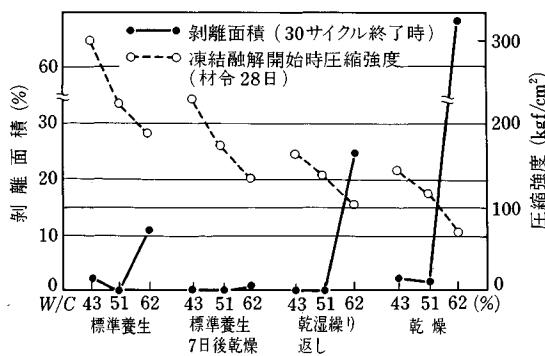
1回の割合で行って剥離面積を求め図-6を得た<sup>28)</sup>。乾燥は33°C 25%RHで、湿潤は20°C 90%RHで行い、標準養生は20°C水中とした。この結果、乾燥による悪影響が顕著であったがこれは骨材とペーストとの界面の欠陥のほか後述の細孔の粗大化等によるものと思われた。また、初期の適切な湿潤養生後の乾燥が有効であることも認められた。これはすでに耐凍害性について指摘されている<sup>29)~31)</sup>などが、乾燥の程度によって異なるとする研究もある<sup>32)</sup>。著者らはさらに作用水が淡水の場合と海水の場合の剥離に及ぼす影響を実験した。すなわち、材令2日で脱型後平均気温13°Cの屋外に静置した供試体について材令7日から一面凍結融解を1日1回の割合で行い剥離重量と剥離面積を求めた。25サイクル終了時の結果、海水が剥離を促進することを図-7に示す<sup>28)</sup>。剥離試験方法はASTM C 672に融水剤によるものがあるがなお研究が続けられている<sup>33)</sup>。

図-6 養生条件、圧縮強度と表面剥離の関係

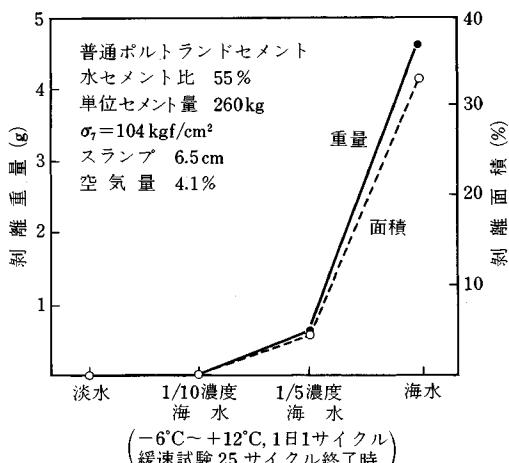
図-7 海水中と淡水中的剥離量の比較

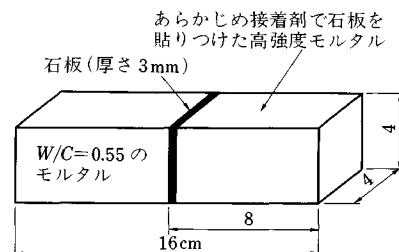
で早期に乾燥させるとその後湿潤養生しても接着強度は容易に回復しないこと、また界面は直接結合ではなく結晶性の水和物の薄膜を介して結合しているので、付着強度は骨材とペーストの強度のほか骨材と付着膜の結合力、付着膜の強度、付着膜とペーストとの結合力等に関係するので複雑であることなどのほか付着膜の厚さについて報告している<sup>36), 37)</sup>。著者らは、図-8に示す供試体の5種の養生条件のものについて曲げによる石板とW/C=0.55のモルタルとの付着強度試験を行い図-9<sup>40)</sup>を得た。W/C=0.55のモルタルは型詰め後湿布で覆い20°C 95%RHの恒温恒湿室に静置し20~24時間で脱型して所定の温度湿度条件を与えた。図-9によれば、付着強度は①の20°C水中養生の場合には材令の進行とともに増加する。②のラップフィルムを巻きつけ20°C恒温室に静置した封緘養生の場合にも材令とともに増加するが①よりも低い。これは封緘養生中にいくらか水分の蒸発があったのではないかと思われる。③の封緘中に50°C 8時間と20°C 16時間の温度変化の繰返しを与えた場合には②よりも強度が低く材令7日で②の80%弱である。①~③は程度の差はあるが材令とともに強度が増加する。しかし、封緘後所定材令でラップフィルムを取り去り30°C 25%RHの乾燥を与えた④、あるいは封緘中温度変化の繰返しを与えた後に所定材令で30°C 25%RHの乾燥を与えた⑤の場合には乾燥期間の長いもの

図-8 付着強度試験用供試体

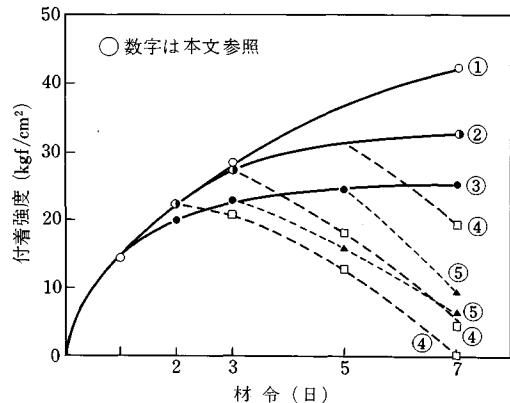
図-9 付着強度試験結果

ほど付着強度が低下している。このように付着強度に与える乾燥の影響は温度変化 $30^{\circ}\text{C}$ の繰返しの影響に比べて非常に大きいことから、乾燥が粗骨材とモルタルとの付着強度を低下させ、冬期の凍結融解によって剥離するものと考えられる。

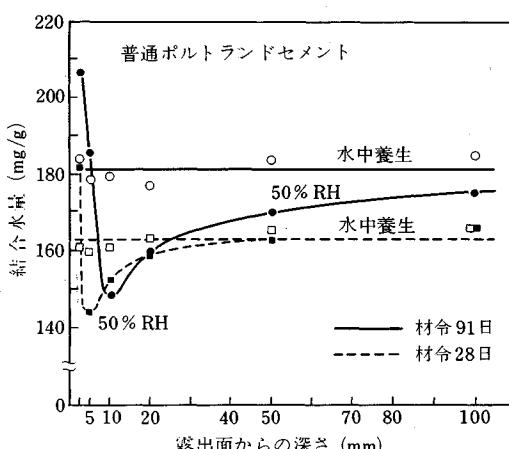
著者らは、乾燥条件下の露出面から内部へかけての水和の程度を明らかにするため、 $\phi 5 \times 25\text{ cm}$ ,  $W/C = 0.55$  の豊浦標準砂使用 $1:2$ モルタル供試体を $20^{\circ}\text{C}$  95%RH室で材令2日まで養生し、片端部 $2\text{ cm}$ を切り捨て端面から $20^{\circ}\text{C}$  50%RH室で乾燥させ、同時に $20^{\circ}\text{C}$ 水中養生のものも用いて材令28日と91日で所定の深さごとに $5\text{ mm}$ 厚の試料を得るよう切断して結合水量を求め図-10<sup>44)</sup>を得た。供試体は各条件8個とした。図-10によれば、水中養生の場合露出面から内部にかけての水和度にはほとんど差がないが、50%RHの場合には露出面近くで結合水量がかなり大きく、次いで内部に向かって急減し最小値は材令28日で $5\text{ mm}$ 深さの位置、

図-10 露出面からの深さと結合水量

材令91日で $10\text{ mm}$ 深さの位置で生じ、それより内部に入るに従って漸増する。また、50%RHのものを水中養生のものと比べれば露出面から深さ $1\text{ cm}$ 以内を除き水和の進行は相当に停滞しているが、内部ほど停滞の度合いは小さい。なお、深さ $1\text{ cm}$ より露出面に近い部分で結合水量が多いのは後述の炭酸化の影響と思われる。

現が停滞する。なお、先に述べた炭酸化の影響に関する強度試験結果を図-13に示すが、炭酸ガスを含む 50% RH の気中では供試体寸法の小さいものが強度が大きいが、炭酸ガスをほとんど含まない 50% RH 気中では供試体寸法が小さいほど強度が小さくなっている。このことは結合水量試験についても同様の結果を得ている。したがって、先の一面乾燥供試体を 50% RH で乾燥した場合露出面にごく近い部分で内部よりも結合水量が多い結果が得られたり（図-10）、図-11のように 50% RH あるいは屋外曝露で乾燥した場合寸法の小さい供試体の強度が寸法の大きい供試体の強度よりも大きくなっているのは水和の進行のためではなく炭酸化のためであったといえるように思われる。

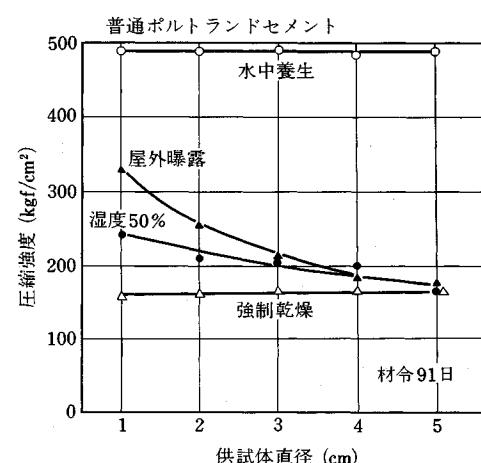
図-11 微小モルタル供試体の圧縮強度

その結果得られた微小モルタル供試体の圧縮強度は図-11のようであり、材令と強度との関係は  $\phi 5$ ,  $\phi 1$  cm 供試体について図-12のとおりであった。図-12から屋外曝露（平均気温 15°C, 82% RH, 風速 1.5 m/s, 屋根付）と 50% RH ならびに 30°C 25% RH の強制乾燥ではいずれも水中養生のものに比べて各寸法ともかなり低強度である。また、このうち屋外曝露と 50% RH では図-11のように寸法の小さい供試体が寸法の大きい供試体よりも強度が大きくなっている。強制乾燥では供試体寸法による圧縮強度の差異はほとんどないといつてよい。また、図-12から水中養生の場合にはいずれの直径の供試体とも材令の進行とともに強度が増進しているが上述 3 種の乾燥条件の場合にはかなり強度増進が停滞している。なお、屋外曝露の  $\phi 1$  cm 供試体は材令の進行とともに強度はやや増加している。これらのことから、露出面近傍での強度発現は乾燥により停滞し、また屋外曝露や 50% RH の乾燥状態では露出面に非常に近い部分の強度は大きくなるがそれより少し深い部分では材令 7 日以降の強度発

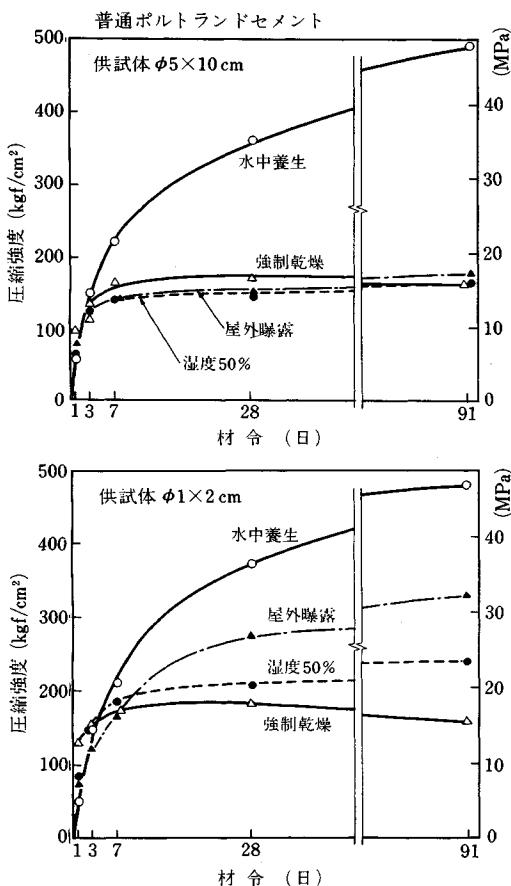
図-12 圧縮強度の発現性状

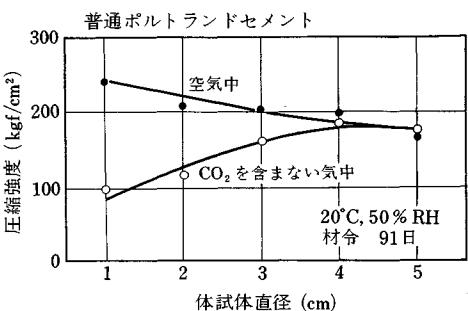
図-13 圧縮強度に及ぼす炭酸化の影響

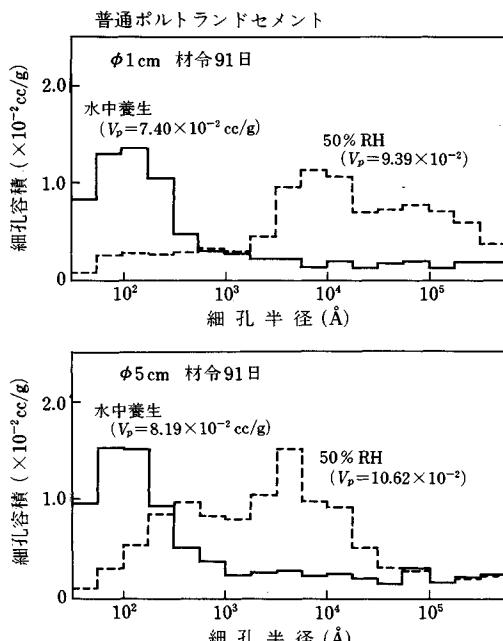
また、図-14に普通ポルトランドセメント、豊浦標準砂使用の  $W/C=0.55\%$  の 1:2 モルタルの 20°C 水

図-14 細孔容積

中養生と $20^{\circ}\text{C}$  50 % RH 養生の場合の細孔径分布を示す<sup>52)</sup>が、50 % RH では水中養生に比べて細孔半径が大きく総細孔容積 ( $V_p$ , 細孔半径 37~562 000 Å の範囲) も多くなっている。したがって、露出面近傍が乾燥した場合には内部(図-14の水中養生にはほぼ相当)よりも細孔径が大きく細孔容積も多くなり強度はもとより毛細管水の凍結点の上昇など悪影響を与えるものと思われる。地濃らも気中養生の場合表面に近い部分ほど細孔径が大きくかつ細孔量が多いとしている<sup>46)</sup>。

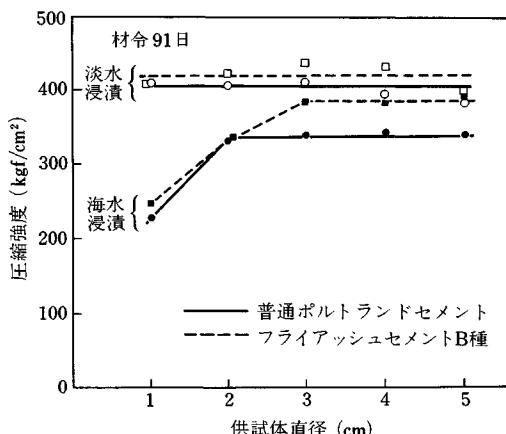
海水に曝されたコンクリートの露出面と内部とでは化学組成や細孔構造等が異なることが明らかにされてきているが<sup>47), 53), 54)</sup>など、露出面の強度についてはこれを直接求めることができないので明確にされていない。著者らは  $W/C=0.55$  の微小モルタル供試体を使用して淡水浸漬の場合と海水浸漬の場合の強度を求めたが材令 91 日について図-15<sup>55)</sup>に示す。その結果、海水浸漬の場合にはいずれの寸法の供試体も淡水浸漬の場合よりも低強度で特に  $\phi 1\text{ cm}$  のときには 50 % 余に過ぎない。すなわち、海水の作用による露出面近傍の強度発現は内部より著しく停滞するが普通ポルトランドセメントとフライアッシュセメントの違いはほとんど認められない。また、図-16<sup>55)</sup>は材令 91 日まで淡水または海水に浸漬した場合の供試体寸法と細孔半径の中央値との関係を示している。これによれば、海水浸漬供試体の寸法の小さいものほど細孔半径の中央値は大きく、露出面に近いほど細孔構造の粗大化を示している。同時に材令 7 日から 91 日への淡水または海水浸漬による質量増加率が淡水の場合供試体寸法に無関係に一定であるが、海水の場合には寸法が小さいほど質量増加率が大きく海水の浸透しや

図-15 供試体寸法と圧縮強度

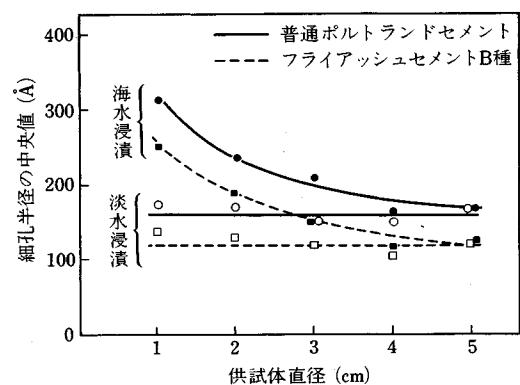
図-16 供試体寸法と細孔半径

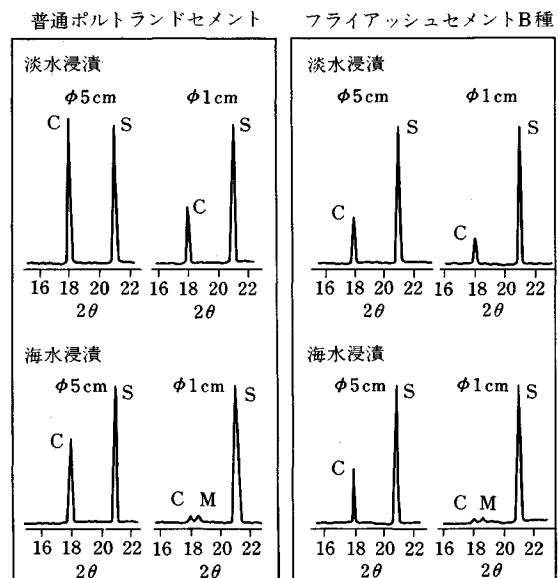
すさを示している。このことは前述の細孔の粗大化と併せ考えると海水浸漬の場合には露出面近傍の凍結可能水量が多くなり、凍結融解を受ける場合淡水浸漬に比べて剥離が生じやすくなる一因と考えられる。この細孔構造の粗大化の原因を探るため粉末X線回折により淡水および海水浸漬供試体の反応生成物の同定を行ったが結果の一部を図-17に示す。小さい寸法の海水浸漬供試体では  $\text{Ca}(\text{OH})_2$  のピーク高さが低く、 $\text{Mg}(\text{OH})_2$  もわずかに検出されている。すなわち、従来からも指摘されているように、海水の浸透に伴う  $\text{Ca}(\text{OH})_2$  の溶出がセメント硬化体の細孔構造粗大化の大きな原因であることが明らかになった。

C:Ca(OH)<sub>2</sub>, S:SiO<sub>2</sub>, M:Mg(OH)<sub>2</sub>

図-17 粉末X線回折結果

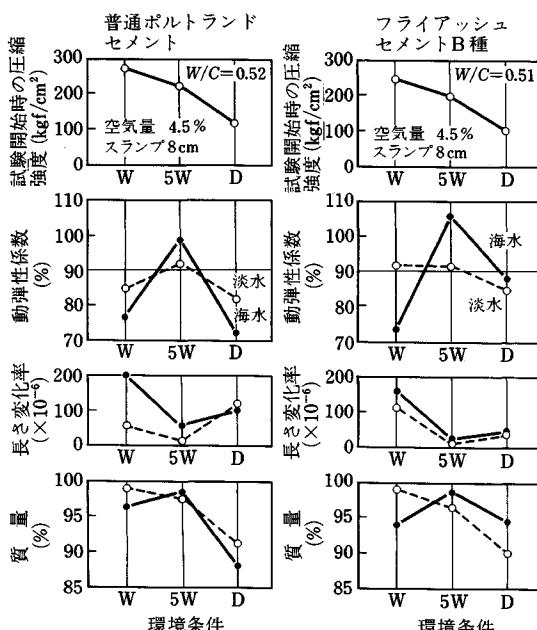
目され、たとえば1936年完成のフーバーダムの建設にあたって広範囲の凍結融解試験が行われた<sup>56)</sup>のをはじめとして緩速試験が各方面で行われ、その結果は、圧縮強度、質量、動弾性係数等の低下または減少あるいは破壊に至るまでの凍結融解の回数などで評価されるのが一般的であった<sup>57)</sup>。その後ASTMのC290、291、292、310が暫定的とはいえ相次いで定められ耐凍害性の研究が進展しわが国でも実施例が急増した。海水中の耐凍害性については、Lyseによれば最良の結果を得る空気量は淡水のとき3~6%に対し海水のとき10~12%としている<sup>31)</sup>が、空気量や骨材最大寸法等について疑義が出された<sup>58)</sup>。著者らは淡水中と海水中の急速凍結融解試験をASTM C666A法に準じて材令28日から開始、300サイクルまで行い、凍結融解を受けるまでの環境条件として乾燥条件と耐凍害性との関係ならびに空気量が耐凍害性に及ぼす影響を求めた。図-18<sup>59)</sup>によれば、標準水中養生5日後に夏期の通風ある上屋内に曝露したコンクリート(5W)は他の条件の場合に比べ淡水中でも海水中でもあまり劣化していない。成型後1日で脱型し屋外に曝露したコンクリート(D)は動弾性係数、質量ともに低下し、長さ変化率も5Wより大きくなつた。これらの結果から、湿潤養生5日後に乾燥したものは水中養生を継続したもの(W)に比べて強度は低いが耐凍害性が増加する傾向にある。これは初期湿潤養生後に続く乾燥によって失われたコンクリート中の自由水がその後十分に再吸収されず結果的に凍結可能水量が減少したことによるものと思われる。これを確認するために上述のコ

図-18 凍結融解試験結果（環境条件の影響）

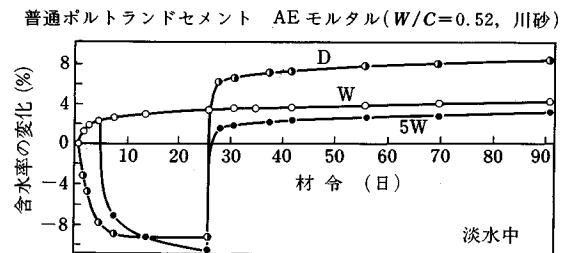
ンクリートから粗骨材を除いたモルタルについて含水率の変化を試験し図-19を得た。これによれば5Wのモルタルを水中に浸漬した場合はWあるいはDの条件のモルタルを水中に浸漬した場合に比べて水分が少なく、前記の推測が確認された。これらのことから、特に水和度を高める必要のある場合を除き、耐凍害性を改善するために初期湿潤養生後の乾燥が有効であるといえる。ただし、先にも述べたように乾燥の程度によって異なると

図-19 環境条件による含水率の変化

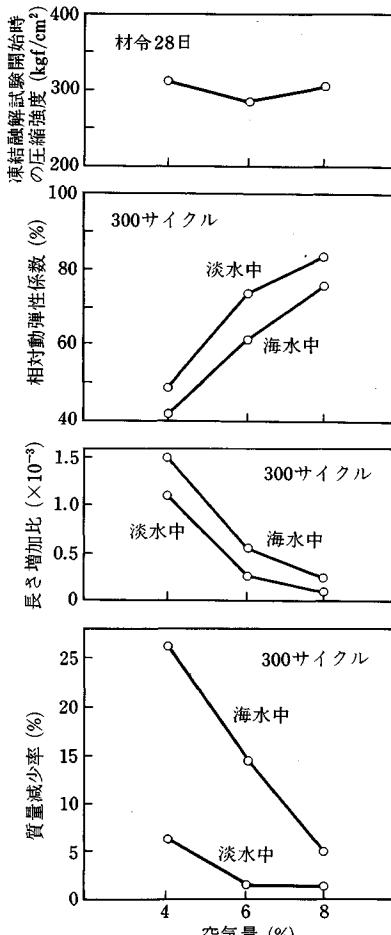
図-20 凍結融解試験結果（作用水の影響）

換空気量 10~12 % ならびにその討議を踏まえて同一 W/C, スランプで 1.8~19.2 % の空気量のコンクリート（空気量の増加に伴い単位セメント量がかなり減少する）について凍結融解試験を行い高空気量は耐凍害性を低下させることを示した<sup>59)</sup>が、単位セメント量 260 kg とスランプ 8 cm を一定としたときの現実的な空気量 4~8 % のコンクリートについて淡水中および海水中の凍結融解試験を ASTM C 666 A 法に準じて標準養生材令 28 日から行った結果を図-20 および写真-6 (300 サイクル後) に示す<sup>60)</sup>。ここにいう空気量はまだ固まらないコンクリートの空気量であって硬化後の気泡組織を

ASTM C 457 とパーソナルコンピューターを用いた画像解析によって求め表-2 に示した。実験の結果、単位セメント量とスランプを一定にすれば空気量が 4~8 % の範囲内で増加しても圧縮強度に大きな変化を与えることなく海水でも淡水中でも耐凍害性を改善すること、海水中で凍結融解を受けた場合には淡水中で凍結融解を受けた場合に比べて耐凍害性が劣り、特に表面の剥離発生が多いこと、が明らかになった。
