東京都土木技術研究所

Institute of Civil Engineering of Tokyo Metropolitan Government

遠藤 毅*
By Takeshi ENDO

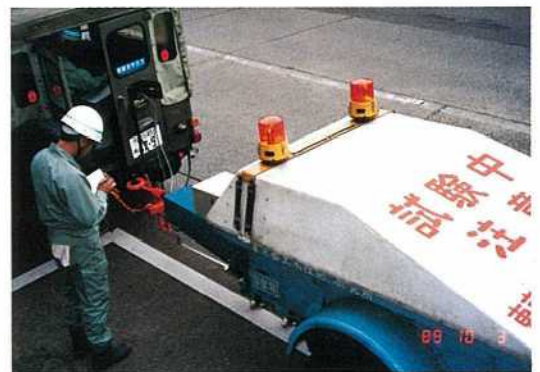
写真—2 ダイナフレクトによる舗装の破損調査

できますが、このような作業は交通量の多い市内では不可能です。そこで、起振器を使用して舗装表面のたわみを感知するダイナフレクトによって舗装内部の破損状況を調査しています。

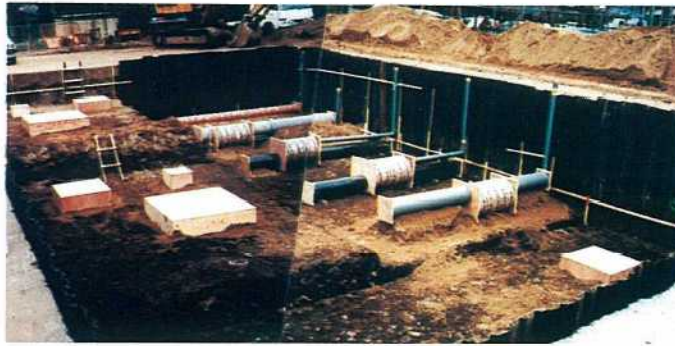
写真-3 モデル陥没空洞の敷設

最近、市内の幹線道路のあちこちで陥没現象が生じ、社会的問題となっています。このような陥没は大きな事故につながるため、アスファルト舗装下に発生する空洞を大事に至る前にいち早く発見することと、その対応策の確立が急がれています。そこで、当所内の屋外実験場を開削し、人為的にさまざまなタイプの空洞を設け、その上にアスファルト舗装を施して、弾性波探査機、電磁波探査機、赤外線探査機等の各種非破壊探査機を用いて、空洞の位置および規模の的中率、誤差率の調査を実施しています。

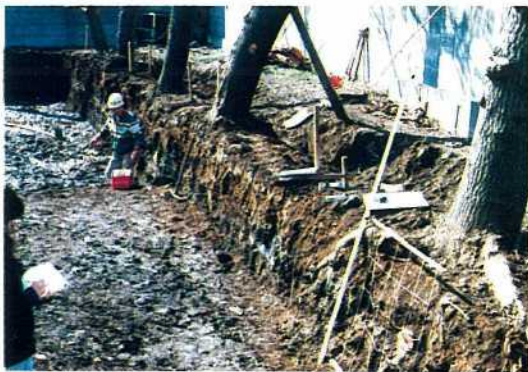
写真-4 キャブ設置に伴う改良路床土工事

都市における潤いのある空間を創造するうえで、架空線の地中化と街路の緑化はともに重要な事業です。しかし、沿道における架空線の地中化は、一方において街路樹の根張り空間を狭小化させるという弊害を伴います。そのため、キャブの設置と街路樹の健全な生育とが両立できる道路構造の検討を行っています。

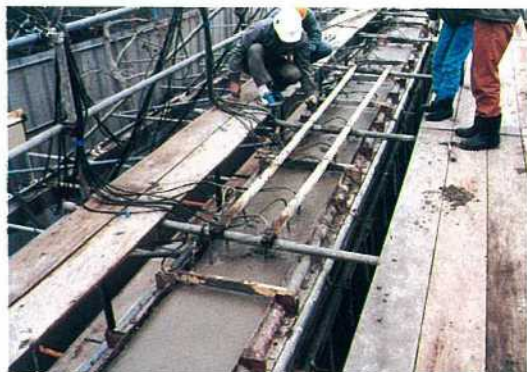
写真-5 RC 護岸に温度、ひずみ、応力センサーの埋設

河川 RC 護岸の型枠脱型後の早期にみられるひびわれ現象について、コンクリート打設時に温度、ひずみ、応力のセンサーを埋設し、これら各成分の計測値と、使用材料の熱特性および力学特性から解析して求めた温度分布とを比較して、温度応力の時系列変化から、ひびわれ発生の危険性の有無を検討しています。

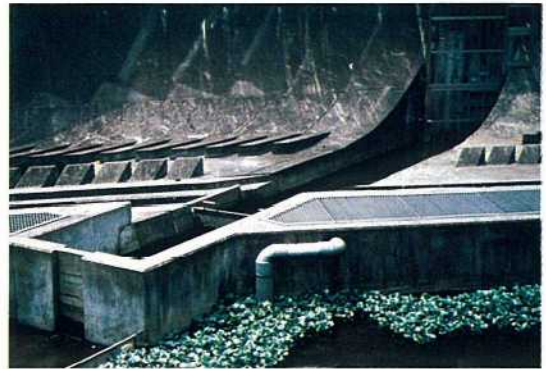
写真一八 浮上式礫間接触酸化処理施設 (石神井川音無橋)

一時期、悪臭源として忌み嫌われていた東京都内の河川は、最近、潤いのある空間として再評価され、水質汚濁の著しい河川を浄化するため、各方面でさまざまな試みがなされています。当所でも、建設局河川部と共同し、酸化池応用方式による水質浄化実験をはじめ、屋外循環水路による河川水質の変動機構シミュレーションを実施してきました。その結果をふまえ、昭和56年田無市内の石神井川に、東京都として初めての都市河川浄化施設である「浮上式礫間接触酸化処理施設」を設置し、引き続き都市河川の浄化問題に取り組んでいます。

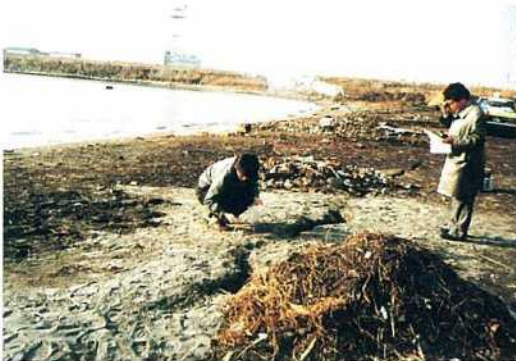
写真一七 千葉県東方沖地震 (1987年12月17日)の際に港湾地区で生じた液状化現象

昭和39年の新潟地震によって地盤の液状化がクローズアップされ、また、先年のサンフランシスコ湾一帯を襲ったロマプリータ地震でも地盤の液状化が構造物に大きな被害をもたらしました。このように、都市の安全を図るうえで地震時における地盤の液状化対策は都市計画の重要課題となっています。そのため、昭和62年に東

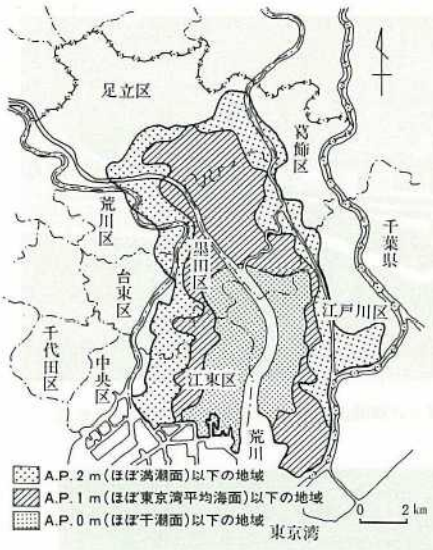
図-1 水準測量によって明らかにされたゼロメートル地帯の現況

山地と島しょを除いた都内のほぼ全域に設置してある約700点の水準基標について、毎年1回一等水準測量を施し、地盤高の現況と地盤の変動状況を把握しています。都の事業として昭和4年に始められたこの水準測量は、昭和16年に当所に引き継がれた後も間断なく続けられ、高潮対策事業、地下水揚水規制等の地盤沈下対策の基礎資料として使用されているのみでなく、毎年公表されている地盤高は、各種構築物設置の際の基準面として広く土木、建築関係者に利用されています。また、地盤沈下調査の一環として実施されている地下水位観測の記録は、本来の目的のみでなく、地震予知の検討資料として、

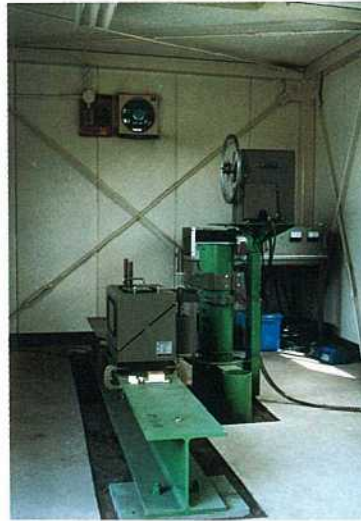
写真-10 地盤沈下・地下水位観測装置
