ポリマーセメントモルタルライニングの塩化物遮蔽性能と耐久性

CHLORIDE SHIELDING PERFORMANCE AND DURABILITY OF POLYMER MODIFIED MORTAR LINING FOR USE IN REINFORCED CONCRETE STRUCTURES EXPOSED TO MARINE ENVIRONMENTS

小林一輔*・大濱嘉彦**・星野富夫***

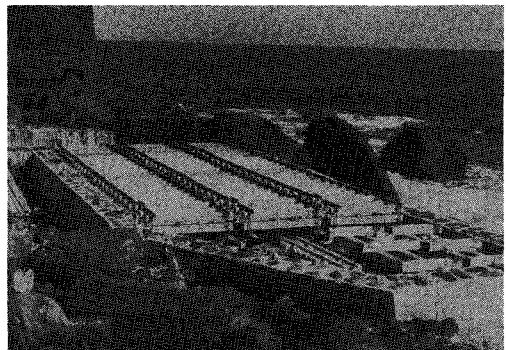
写真-1 暴露試験場

暴露試験は、静岡県伊豆半島東海岸(伊東市城ヶ崎)の岩場に設置した海洋暴露試験場において実施した。供試体は写真-1に示すような最高潮位から約50 cm程度上部の架台に、打ち寄せる波の進行方向に平行になるように固定した。この場所は、満潮時には波で洗われ、干潮時にも、前面に岩礁があるために、絶えず海水飛沫を受けるきわめて厳しい腐食環境下にある。したがって、

この環境は、JCI-SC7「コンクリート供試体の暴露試験場の環境区分に関する規準」における環境区分Aに該当する。
