## TECHNICAL OVERVIEW

# 下水道施設におけるコンクリート構造物の化学的劣化

STUDY ON THE CHEMICAL CORROSION OF CONCRETE STRUCTURE IN SEWERAGE FACILITIES

中本 至

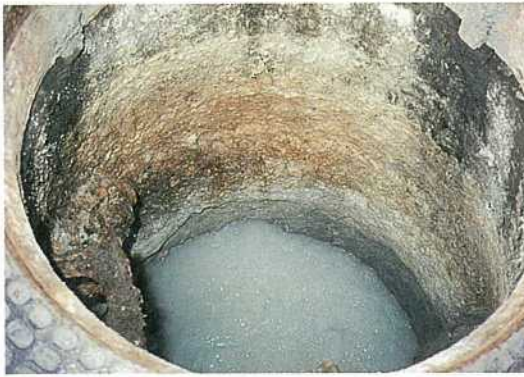
写真一は、明らかに硫化水素の濃度が高い下水が流下する下水管路のマンホール気相部のコンクリートの腐食状況を示す。

写真一 下水管路から下水処理場へ流れ込む直前のマンホールのコンクリート腐食状況

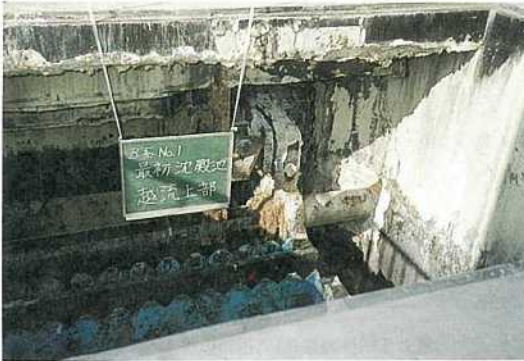
写真二は、下水処理場内の最初沈殿池の気相部のコンクリート腐食状況であるが、腐食対策として一度タールエポキシ塗布の対策を施したが、腐食の程度が激しくて、塗布材が剥離したものである。

写真二 下水処理場の最初沈殿池のコンクリート腐食状況
