アスファルト舗装の車輪走行位置に生ずる 縦表面ひびわれについて

西澤辰男*・松野三朗**

Key Words : Asphalt pavement, Longitudinal surface cracking, tensile strain, FEM

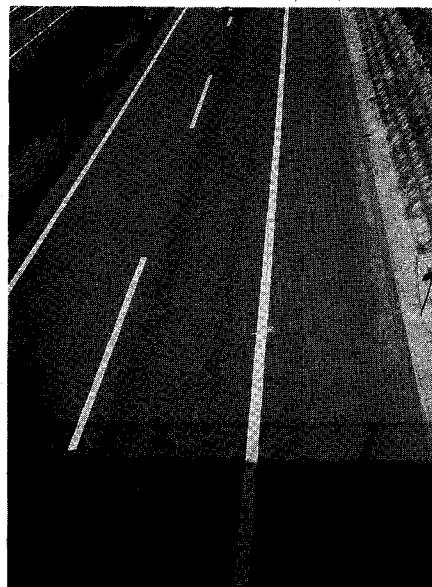
写真-1 典型的な縦表面ひびわれの状況

本研究においては、縦表面ひびわれを車輪走行位置において縦方向に舗装表面から発生するひびわれと定義しているが、これには路盤以下の沈下などによるひびわれは含まない。写真-1は典型的な縦表面ひびわれの写真である。車輪走行位置にそってほぼ直線的なひびわれが連続して発生している。写真-2はこのような縦表面ひびわれの生じている舗装のひびわれ部分からとられたコアの写真であるが、ひびわれが表面から発生していることがわかる。これまでの経験から、縦表面ひびわれにつ

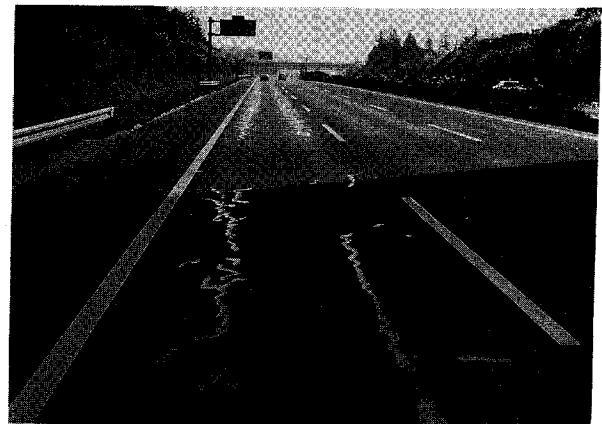
写真-3 オーバープリッジの下の縦表面ひびわれ

1. 縦表面ひびわれは施工後1~5年と比較的早期のうちに発生する。
2. 車輪走行位置（わだち部）付近に生ずる、わだちわれと呼ばれる由縁である。
3. 写真-3に示すように、縦表面ひびわれが連続的に発生している舗装においても、オーバープリッジの下の真夏における日陰では縦表面ひびわれが消えていている。
4. 重交通道路舗装においてよく見られるが、軽交通道路においてもないとはいえない。
5. 縦表面ひびわれの発生する舗装のたわみ量は特に大きいということはない。すなわち、縦表面ひびわれの発生は舗装の支持力によらない。
6. わだち掘れの大きな舗装には生じにくく、縦表面ひびわれの生じている舗装表層のアスファルト混合物の針入度は約30以下である。
7. ひびわれ面はアスファルトで破断しており、粗骨材で破断する低温時の脆性破壊とは考えられない。
8. ある種の縦表面ひびわれはアスファルトフィニッシャーに起因する。

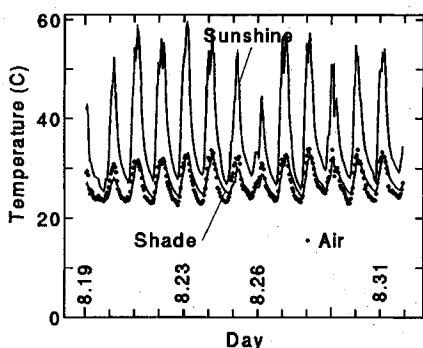
図-1 夏における日陰と日向の舗装表面温度の変化

同じ舗装であっても日向と日陰の表面温度には大きな差があると予想される。長岡科学技術大学構内に施工された試験舗装¹³⁾において実測されたデータから、夏の日向と日陰の舗装表面温度の差を定量的に調べた。この試験舗装においては一部に屋根をかぶせて日射を遮断し、日向と日陰の舗装体内温度を同時に観測している。図-1はデータの一部で、1988年8月19日から同年8月31日までの舗装表面温度の変化を示したものである。図中には日向と日陰の表面温度を実線で、気温を黒丸で示している。日陰の表面温度はほぼ気温と同じであり、日向との温度差は最大で約30°Cであった。この差は日射によるものであり、その表面温度に及ぼす影響は非常に大

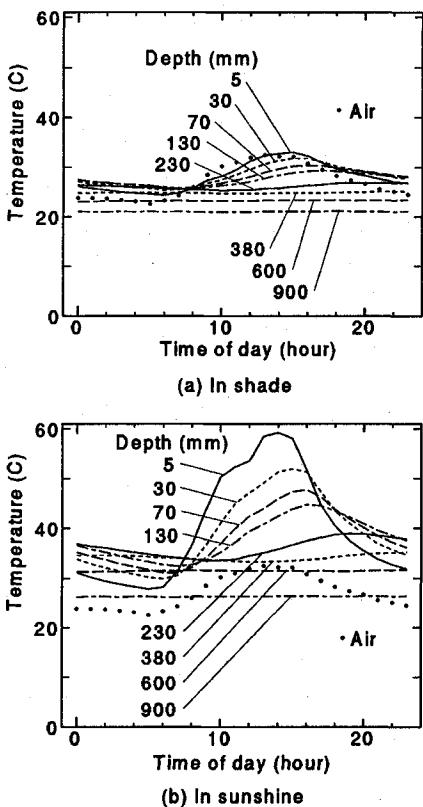
図-2 夏における日陰と日向の舗装体内温度の変化

きいことがわかる。図-2は8月23日の1日の日陰と日向の舗装体内の温度変化であるが、その差は明瞭である。日陰に日射があたることはないので、日陰の舗装体内においては深さ方向の温度変化はあまりない。また、日陰の深さ900mmの点における温度は日向より約5°Cほど低くなっている。一方、日向においては表面と内部の温度には大きな差があり、特に表面付近において深さ方向の温度変化が著しい。このような深さ方向の温度差はア

縦表面ひびわれの発生の様子に影響していることは十分予想される。そこで本研究においては、このような温度差がタイヤ端部のひずみ状態にどのような影響があるかを調べることにした。計算においては、図-2から14:00における深さ方向の温度分布を用い、日向と日陰の舗装体内温度分布として図-7のような深さ方向の温度分布を仮定した。

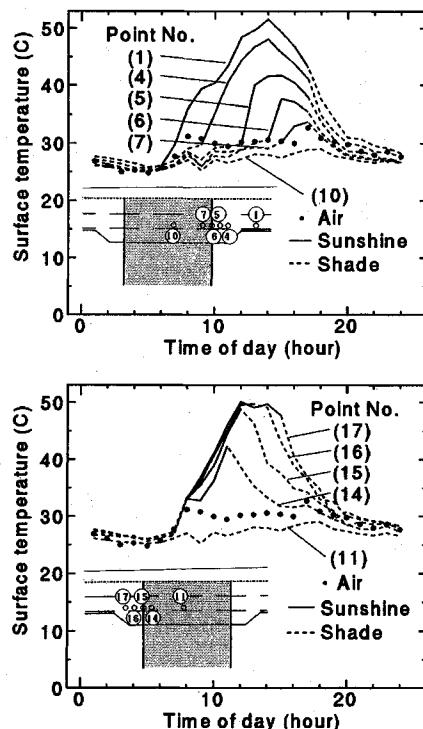
図-4 オーバーブリッジの下の舗装表面温度

図-4はその結果で、各地点における24時間の舗装表

面温度の変化を示したものである。おののの地点の日陰のときを破線で、日向になったときを実線で示している。例えば、地点(4)は9:00から10:00の間で日射を受け始めて日向になり、18:00頃には日が陰ってしまったことを示している。この図から、日射を受け始めると舗装表面温度は急激に上昇し、反対に日陰になると急速に下降することがわかる。また、常に日陰になっている地点(10)および(11)の舗装表面温度は他の地点に比べてかなり低く、この場合には気温よりも低い温度になっている。測定当日は晴れてはいたが快晴ではなく日射はやや弱かったため、表面温度の最大値は50°Cと比較的低かった。このように舗装表面温度は日射によって大きく変化し、オーバーブリッジの日陰の舗装表面温度はかなり低いことが明らかになった。舗装表面温度に対する日射の影響の重要性については、姫野らによても指摘されている¹⁷⁾。このような舗装表面の温度差が、縦表面ひびわれの発生状況の差になって現れてくるのである。

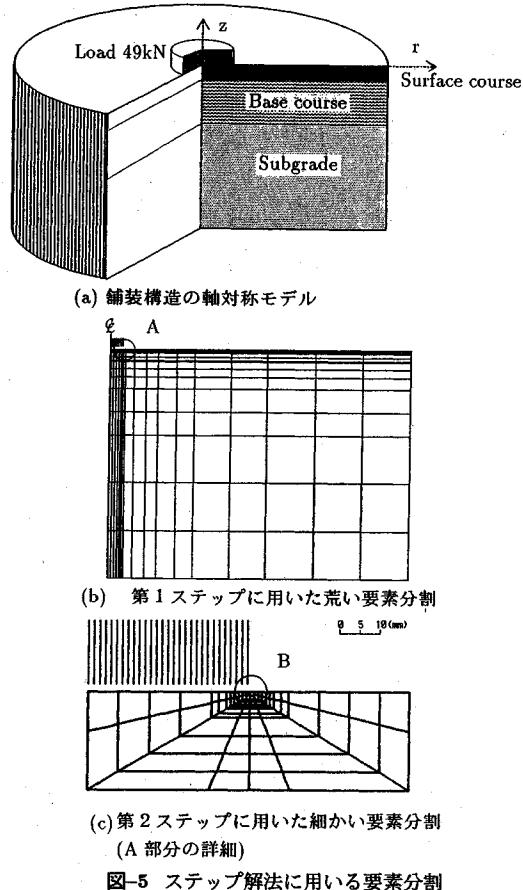
図-5 ステップ解法に用いる要素分割

本研究においてはタイヤ周辺の詳細なひずみ状態を解析するために8節点アイソパラメトリック要素の軸対称FEMを採用し、タイヤ荷重を受ける舗装を図-5(a)に示すようにモデル化した。FEMを採用したのは、表層部の温度分布によるスティフネスの変化や微小なひびわれが発生した場合などに柔軟に対応できるからである。特に、タイヤ端部はひずみの状態が急変する場所であり、その部分の解析にあたっては注意が必要である。そこで、本研究においては、破壊力学の分野などでよく用いられているステップ解法を用いることにした¹⁵⁾。

ステップ解法においては、舗装構造全体を対象とした荒い要素分割と、その分割の一部分に対応するタイヤ端部周辺を対象とした細かい要素分割を用い、解析を2段階に分けて行う。まず、第1ステップにおいて、図-5(b)に示すような荒い要素分割を用いて舗装構造全体の解析を行う。その際、第2ステップで用いる細かい要素分割の境界にある節点の節点力を計算しておく。次に第2ステップにおいては、図-5(c)に示すような細かい要素分割を用い、外力としてタイヤ荷重と第1ステップで計算した境界上の節点力を作用させて計算を行う。第1ステップと第2ステップにおける計算条件は同一であるので、第1ステップの節点力を第2ステップの要素分割の境界上に作用させても外力の釣合は保証されており、第2ステップの計算においても第1ステップと同一の解が得られる。図-6に示すように、第2ステップの要素分割はタイヤ端部において非常に要素分割が細くなっているので、その部分の詳細なひずみ状態を計算することが

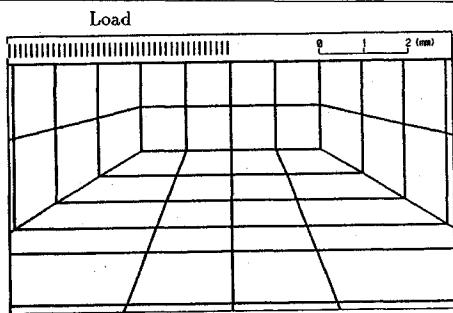
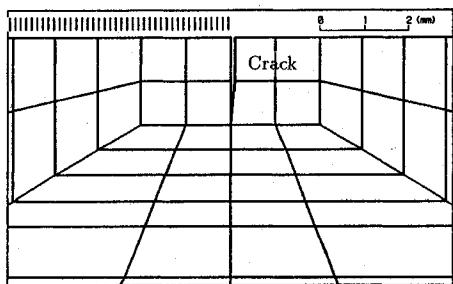
図-6 タイヤ端部の要素分割の詳細(図-5(c)のB部分)

本研究においては、タイヤ端部に微小なひびわれ(深さ約2mm)が生じた場合についても図-6(b)に示すような要素分割を用いて同様の解析を行い、そのひびわれ周辺のひずみ状態を調べた。このことによって、微小なひびわれが縦表面ひびわれに発達していく可能性について検討した。ただしこの場合、タイヤ端部のわずかなひびわれは舗装構造全体の挙動にほとんど影響を及ぼさないので、第1ステップの計算はひびわれのない場合と同じものを用いた。

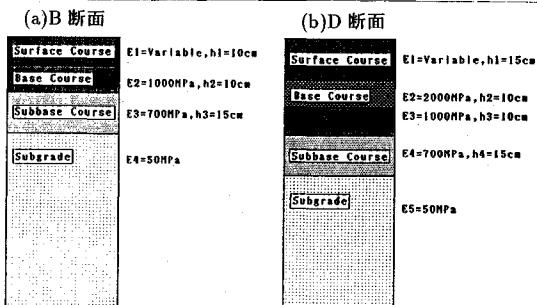
図-8 計算において設定した舗装断面

計算においては図-8に示すような2つの舗装断面B, Dを設定した。B断面はB交通を想定しており、アスファルト混合物表層100mm、粒調碎石路盤層100mmを持つ支持力の小さな舗装構造である。D断面はD交通を想定しており、アスファルト混合物表層150mm、アスファルト安定処理による上層路盤層100mmを持つ支持力の大きな舗装構造である。路盤以下の層の弾性係数は図に示すとおりとし、アスファルト混合物表層については次項で述べるように温度によってスティフネスを変化させた。ポアソン比はすべて0.35とした。この2種類の舗装断面について計算を行うことにより、舗装構造の違いがタイヤ端部のひずみ状態にどのような影響を及ぼすかについて検討した。

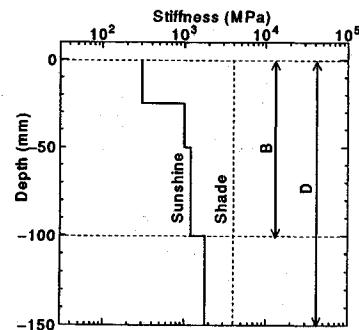
図-9 アスファルト混合物表層のスティフネス

する。とくに温度の影響を調べることが本研究の目的であるから、温度以外の条件を表-1に示すように設定し、シェルの方法¹⁶⁾に従って温度とスティフネスの関係を求めた。その関係と図-7とからアスファルト混合物表層のスティフネスを深さによって要素ごとに設定した。設定したアスファルト混合物表層の深さ方向のスティフネスを図-9に示す。

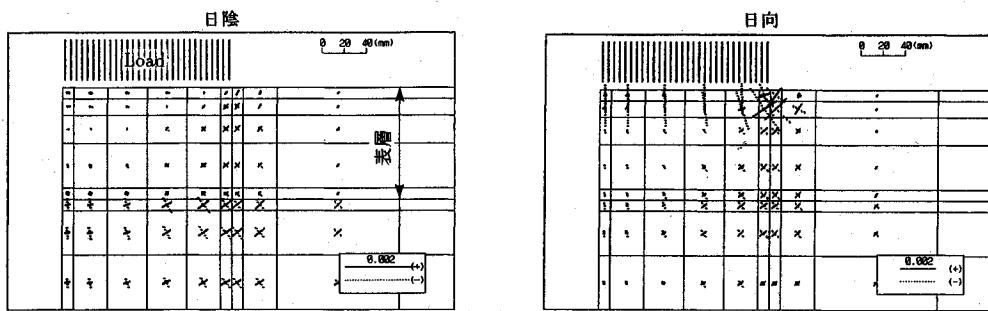
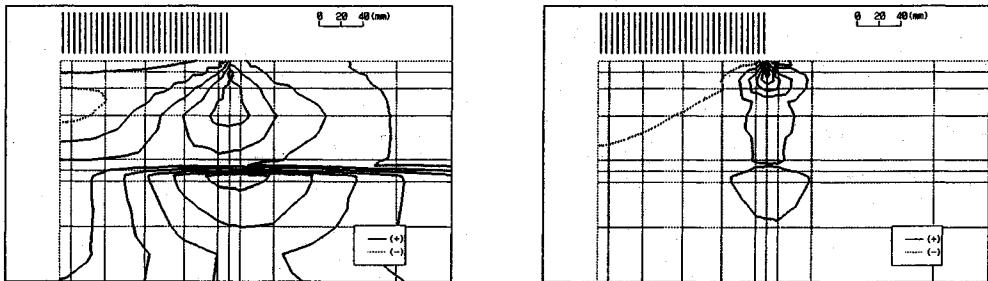
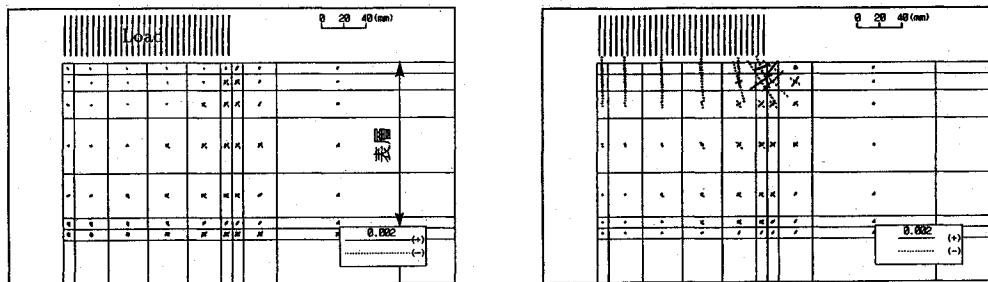
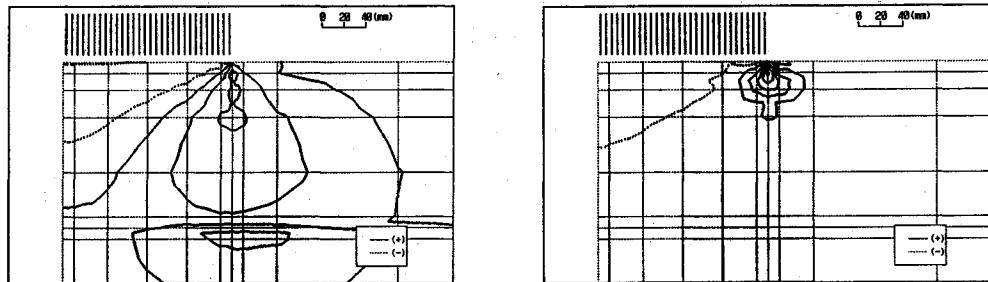
図-10 タイヤ周辺のひずみ状態

図-10はタイヤ荷重周辺のひずみ状態を示したものである。図にはB, D断面の日陰(図中左側)と日向(図中右側)における主ひずみ方向図と最大主ひずみのセンターをまとめて示してある。実線は引張ひずみ、破線は圧縮ひずみであることを示す。日陰と日向におけるひずみ量の差は明かであり、日向における最大主ひずみは日陰の数倍になる。また、最大主ひずみは引張であり、その最大のものは日陰においては表層底面とタイヤ端部に発生するのに対し、日向のそれはタイヤ端部にのみ発生する。タイヤ中心のひずみは鉛直方向の圧縮ひずみが卓越するが、タイヤ端部においては圧縮ひずみと引張ひずみが同時に生ずるといった複雑な様相を呈している。このように日向の場合、タイヤ端部にはかなり大きな引張ひずみが生じているので、以下においてこの付近の詳細な検討を行う。

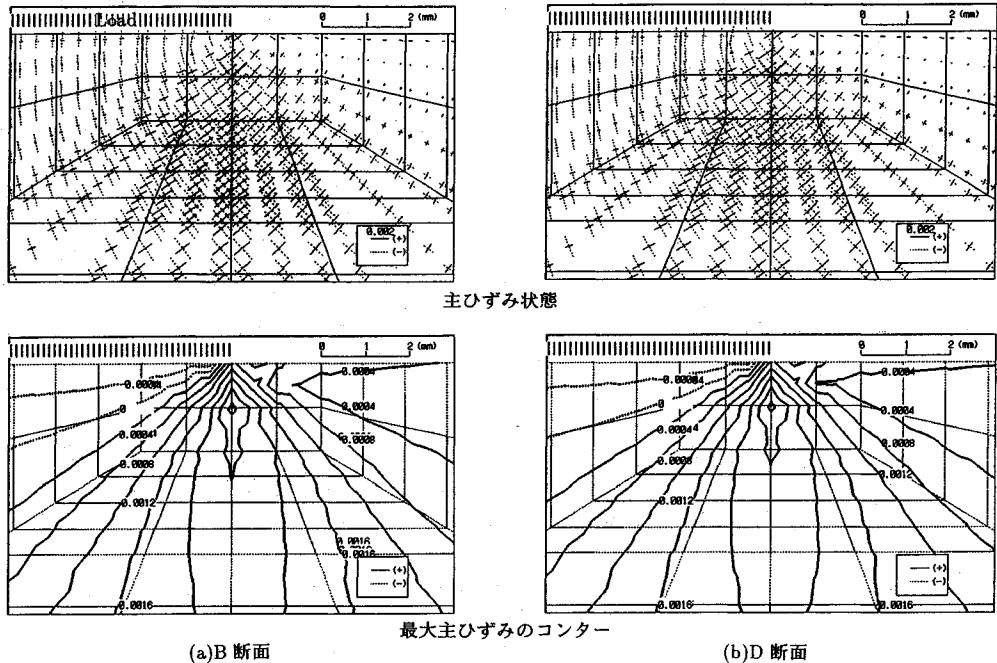
図-11 タイヤ端部における主ひずみ状態(ひびわれなし、日向)

図-11は、日向のタイヤ端部におけるひびわれのない場合の主ひずみの大きさとその方向ならびに最大主ひずみのセンターを示したものである。図中のスケールが示すように、タイヤ端部のきわめて小さな領域のみを示している。図-11(a)はB断面、図-11(b)はD断面のものである。

先にも述べたようにタイヤ端部は圧縮、引張が交錯したひずみ状態となっている。主ひずみの最大(引張)および最小値(圧縮)となるひずみについて図中太線で示した。その位置は必ずしも表面ではなく、最大、最小ともほぼ同じくタイヤ端部、表面から深さ1mmの点である。その方向は水平軸から38度傾いた方向に引張、それと直角方向に圧縮となっていることから、この付近にはほぼ鉛直方向に大きなせん断ひずみが生じていることになる。

最大主ひずみのセンター図からわかるようにこの付近の値が、特に大きなものになっている。また、このような主ひずみの傾向はB, D断面とも同じであることから、舗装構造によらないといえる。したがって、表面の大きな引張ひずみが縦表面ひびわれの原因であるとすると、縦表面ひびわれの発生は舗装の支持力によらないことになる。このことは先に述べた縦表面ひびわれの発生状況に関する経験的事実とも一致している。

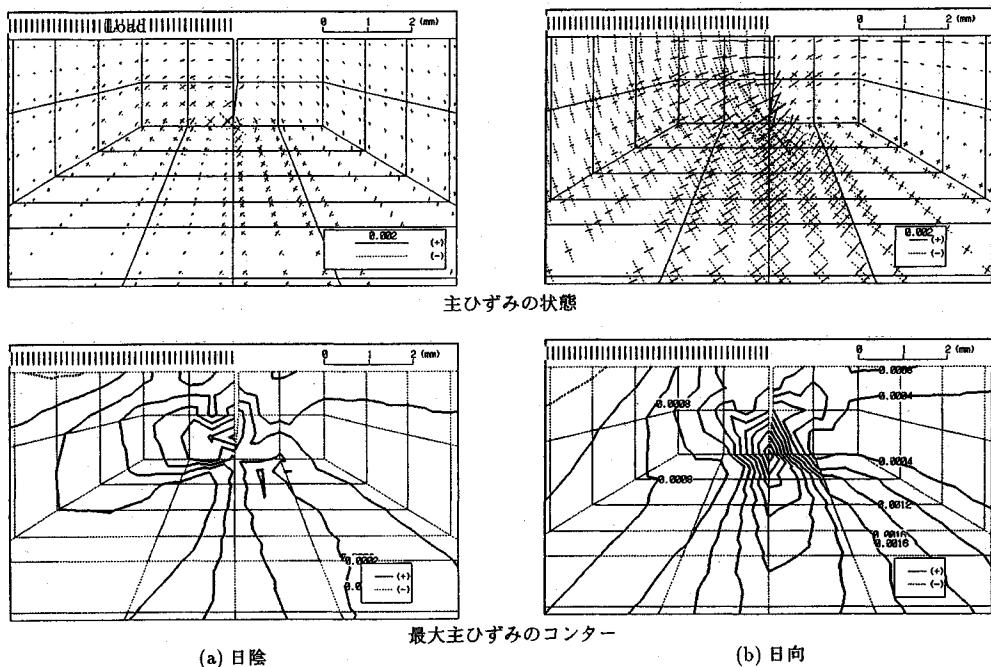
図-12 タイヤ端部付近の主ひずみの状態(ひびわれあり、D断面)

図-12はその結果で、主ひずみの大きさとその方向ならびに最大主ひずみのセンターを示したものである。断面によって状況はほとんど同じであるので、D断面の結果だけを示した。図-12(a)は日陰、図-12(b)は日向の結果である。日向では、ひびわれがない場合と同様に大きな引張と圧縮が同時に交錯して発生している。特に微小なひびわれがある場合、ひびわれの左側のタイヤ直下に大きな引張ひずみが生じていることがわかる。その最大値はひびわれ先端部であり、その方向は引張主ひずみが水平方向から36度傾いた方向で、圧縮主ひずみはそれと直角方向である。また、日陰であってもひびわれがあると比較的大きなひずみが生ずる。したがって、このようなひびわれ先端部の引張主ひずみによって、ひびわれはさらに成長していくと考えられる。
