# 環境保全と再生を目指した湿地谷戸復元へのアプローチ

開発と環境保全との関わりは、近年特に重要な社会問題となっている。問題解決の方法として現在は、「環境アセスメント手続き」に拠るのが主流である。本報告は、環境保全として最も重要視される湿地谷戸の復元の試みについて「神奈川大学平塚キャンパス・環境アセスメント」を事例として述べている。開発前は水田跡を主とした湿地谷戸であった区域に造成後の斜面上で再び湿地環境が復元可能であることを実証している。

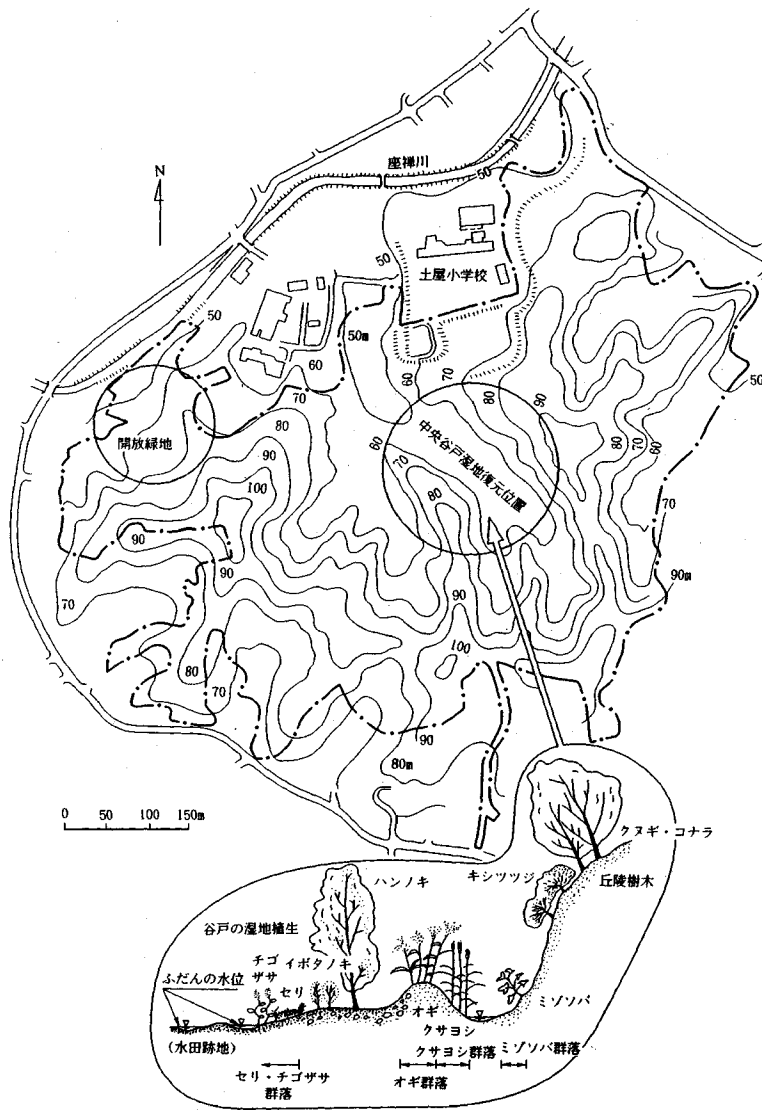
図—3 着工前の地形概要図

開発区域は、図一3に示すように平坦地が少なく浅い谷戸が中央にあり、写真一2に示すような湿地状態となっていた。この谷戸は周辺のクスギ・コナラ林と一体となって、一つの生態系が維持されてきていたが、61

造成前に現存していた湿地は図-3に示すとおり総面積は約11,000㎡であったが、そのうち両側を丘陵樹木

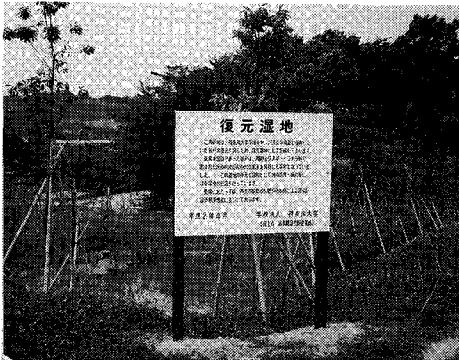
写真-4 復元湿地の状況

湿地復元のための整地・池築造・植栽・水放流等の完了後、湿地谷戸復元状況を調査、確認した。図-9、写

真一4, 5はその状況である。

補給水は上水道と雨水を使用しており、上流側の水路を経て傾斜地に設けられた6ヶ所のゆるやかな池に順次注がれている。植栽は全体的に当該地に定着しているものと確認できた。
