1994年ノースリッジ地震による 電力設備の被害と復旧

朱牟田善治¹・大友敬三²・山崎文雄³・石田勝彦⁴

1994年1月17日、ロスアンジェルス北方のサンフェルナンドバレー一帯をマグニチュード6.8のノースリッジ(Northridge)地震が襲い、一般建築物やライフライン等に大きな被害が生じた。本文では、その中でも被害の大きかった電力施設に焦点をあて、その被害と復旧について調査、考察した内容について報告する。特に、今回の電力設備の被害を1971年サンフェルナンド地震による設備被害と比較して、耐震設計基準の改定による効果を確認するとともに、日本の耐震設計基準で設計された電力施設が、今回の地震でもっとも被害を受けたシルマー交直変換所と同程度の地震力を受けた場合、米国の基準で設計された電力施設に比べ、被害が少ないという可能性があることを示した。

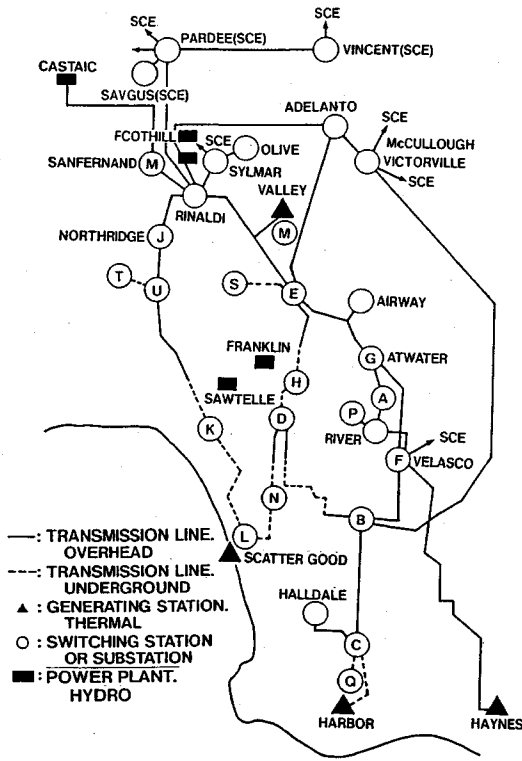
図-1 DWPの送電系統図

が石炭火力、約20%が天然ガスや石油による火力、約12%が水力、約9%が原子力であり、それ以外は、他の電力会社から電力を購入している。DWPの送電系統を図-1に示すが、その特徴は、138kV以上の基幹系統が環状に構成されており、管内にハーバー(Harbor)、バレー(Valley)、スカッターグット(Scattergood)、ヘインズ(Haynes)の4つの火力発電所が分散して配置されていることである。またSCEとは、F 230kV変電所(DWP所有)-ラグナベル(Laguna Bell)500kV変電所(SCE所有)間、共同所有であるシルマー(Sylmar)交直変換所、ヴィクタービル(Victor-ville)500kV変電所(DWP)-ルゴ(Lugo)500kV変電所(SCE)間、マックロー(Mccullough)500kV変電所(DWP)-エルドラド(Eldorado)500kV変電所(SCE)間などで電力の相互融通を行える体制が整えられている。このような系統設計は、地震などの非常時に系統が分断された場合でも、系統切り替え等により迅速に電力供給支障を解消できるように配慮されたものである。

DWPのとった復旧戦略は、東方からの電力を健全な設備を通じて需要家に供給することであった(以下の説明で用いる変電所の位置関係は、図-1を参照)。まず、17日5:10に最初のステップとして、DWP系統の東方に位置する発電所から電力を受けているヴィクタービル500kV変電所から、2-287kV送電線を用いて、約350マイル離れたB変電所に供給を開始した。17日6:10に、BからFへ送電を再開し、17日7:36に、Fから南方のヘインズ火力発電所へ送電してハーバー火力発電所を稼働し、東部地域の供給支障を解消した。その後、FからG、GからA、GからE、LからKの各変電所に次々と送電を再開し、南部地方の供給支障が解消された。この時点で、K、U、J、リナルディ各変電所は、復旧されないままであった。18日には、崩壊した送電鉄塔の代わりにクレーン車や仮設鉄塔などで送電線を支持し、カスティック水力発電所からリナルディ変電所への送電を再開した。カスティック発電所から電力が供給されると、リナルディ変電所では、健全な変電機器を利用してJへ一度送電し、別回線を利用して、リナルディ内の健全な2つの変圧器を作動して送電量を増加させた。これにより、JからUおよびTに18日18:00までに送電を再開した。このあと、リナルディ変電所からMおよびバレー火力発電所へ送電を再開し、バレーを稼働させ、EおよびS変電所への送電を再開した。これらの操作により、19日には、ほぼ被害を受けた地域の住民の供給支障が解消された。

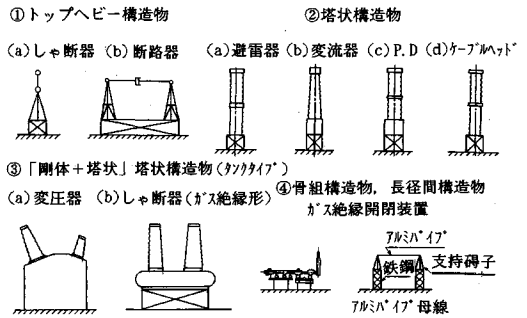
図-2 変電機器の構造タイプ分類

一般に変電・開閉設備は、構造的に類似したものが多く図-2に示すように、4つに分類できる⁹⁾。すなわち、①碍管の上部に比較的重い部分のある遮断器・断路器のようなトップヘビー構造物、②高さ方向の質量分布が極端に変化しない避雷器・変流器・計器用変圧器等の塔状構造物、③変圧器等の剛体と考えられる本体上に塔状のブッシングが取り付けられている構造物(タンクタイプ)、④タンクとそのタンク間をパイプで結合するガス絶縁開閉装置のような骨組構造物やアルミパイプ母線などの長径間構造物、などである。このため、変電・開閉機器は、地震時に類似した損傷モードを生ずることが多い。表-1には、今回の地震で発生した損傷モードを変電開閉機器の構造タイプごとに分類している。以下には、主な変電所と開閉所の被害の状況を述べる。

シルマー変換所は、震央から北西約11kmに位置しており、地表面最大加速度は水平で0.83G、鉛直で0.42Gが記録された。被害は、図-2の①②の構造タイプの支持碍管部に集中した。たとえば、センタークランプ方式の碍管が中芯部分の応力集中により破損し支持材から落下、フランジ式の避雷器が地震により共振した事による碍管と支持部のジョイント部から上部の倒壊、高調波フィルターを支持する下部の碍管部の破損、などが発生した。この他、③のタンクタイプで屋外に設置されていた(500/230kV)変圧器のブッシング部分が落下するなどの被害が生じた。

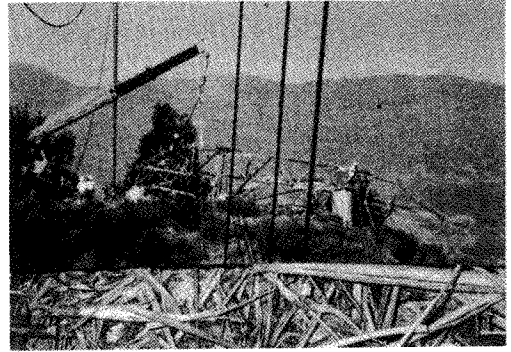
写真-1 230kV送電鉄塔の倒壊

写真-1には、DWPのカスタック(Castaic)水力発電所ーリナルディ変電所間の230kV送電鉄塔が1基倒壊した様子を示す。写真-1の倒壊は、図-3に示すように、地震力により鮮新世から成る地山に地滑りが生じ、4点支持の独立基礎からなる基礎部の土砂がくずれ、フーチングが浮き上がったために発生した。

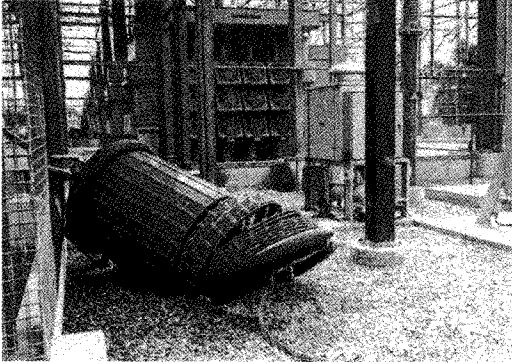
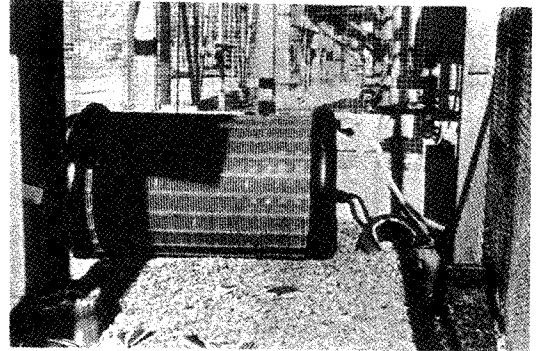
写真-2 電波フィルターリアクトルの被害比較(シルマー交直変換所)

ノースリッジ地震による変電設備被害をサンフェルナンド地震における変電設備被害と比較すると、まず被害モードが類似していることが確認できる。写真-2～4には2つの地震で被害を受けたシルマー交直変換所の変電機器を対比して示すが、いずれもほとんど同じような壊れ方をしている。写真-2では、電波フィルターリアクトル(Radio Influence Filter Reactor)の碍管部が、地震力により損傷し、ヘッド部分が落下している。写真-3では、直流平滑リアクトル(DC Smoothing Reactor)の一部が、付近の碍子系塔状構造物の落下により損傷を受けている。また、写真-4では、コンデンサを支持する碍管

1994ノースリッジ地震

1971年サンフェルナンド地震（文献1からの引用）

部が、折損し落下している。このように時代の異なる2つの地震でも、耐震上の弱い碍子や碍管部の被害モードは、ほとんど変化がない。

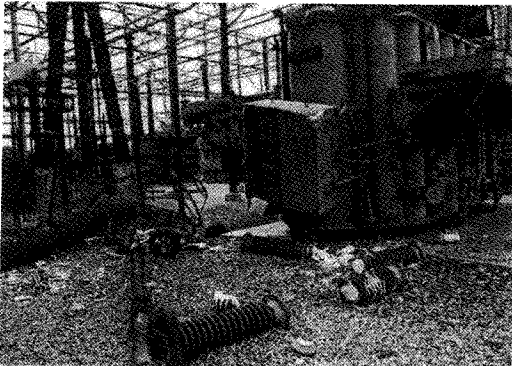
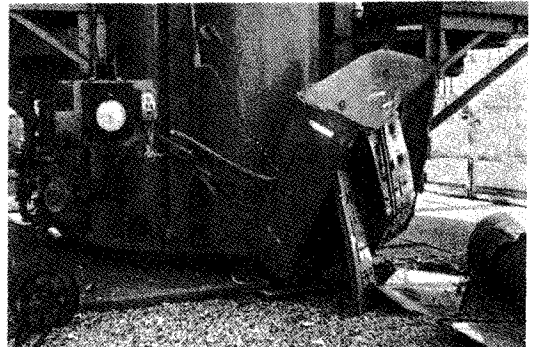
写真-3 直流平滑リアクトルの被害比較(シルマー交直変換所)

1994ノースリッジ地震

1971年サンフェルナンド地震（文献1からの引用）

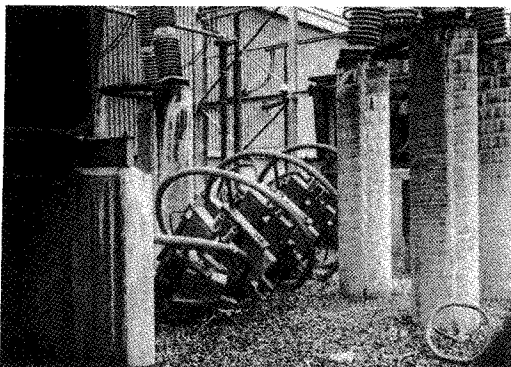
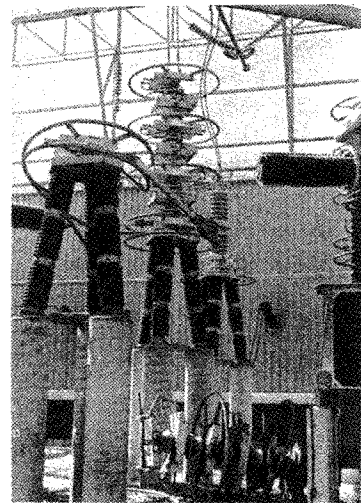
写真-4 コンデンサーの被害比較(シルマー交直変換所)

1994ノースリッジ地震

1971年サンフェルナンド地震（文献1からの引用）

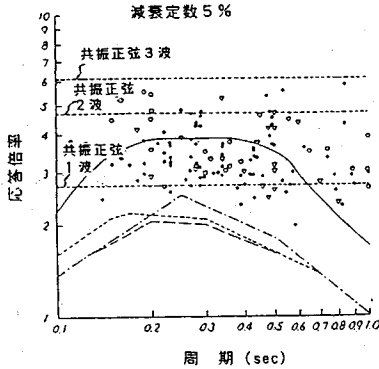
図-4 共振正弦n波入力に対する応答値と地震波入力に対する応答値との比較 (文献4からの引用)

注*: 使用地震波形数 ○ 使用地震波形数: 211
 ○ 共振正弦2波入力に対する
 応答値を越えた地震波形数: 15

さらに、日米の耐震設計の違いから我が国の変電機器の耐震性について考察してみる。日本の変電機器の耐震設計は、0.5～10Hz程度の固有振動数を有する標準的な変電機器に対しては、0.3G共振正弦3波法が導入されている。共振正弦3波法で設計した場合には、図-4に示すように、減衰定数5%とした場合には、入力値に対して変電機器の応答倍率が約6倍となる。また、安全率(=許容応力/発生(計算)応力)は、この0.3G共振正弦3波に対して1.0～2.0がとられている。よって、安全率を1.0として0.3Gの入力地震動に、応答倍率の6倍を掛けると、0.5～10Hzの固有振動数をもつ変電機器は、この振動数範囲内に卓越振動数を持つ地震動に対して少なくとも約1.8G(=1.0×0.3×6)程度の最大水平加速度までは耐えられるように設計されていることになる。この日本の変電

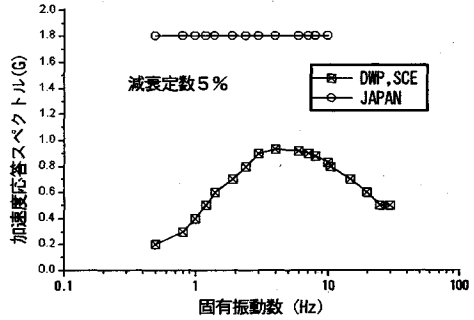
図-5 日米の変電機器の耐震設計条件の比較

機器の耐震設計条件を米国の耐震設計法であるモーダル解析法で規定された加速度応答スペクトルと比較するために、横軸に固有振動数を取り、縦軸に加速度応答スペクトル(G)をとって、図-5に示す。この図に示すように、日本で標準的な動的設計を採用している0.5~10Hzの固有振動数をもつ変電機器の強度は、米国の約2倍であることがわかる。ただし、日本の場合、変電機器の固有振動数が0.5Hzを下回るとき、または10Hzを上回るときには、設計波形(共振正弦3波)をそれぞれ0.5Hz、10Hzとしているため、単純に加速度応答スペクトルには換算できない。図-6には、ノースリッジ地震で最も被害を受けたシルマー変換所で記録された水平地震波記録の加速度応答スペクトルを示す。この図より、加速度応答スペクトルの0.5~10Hzの最大値が1.8G程度と読み取れることから、今回の地震で記録されたシルマー変換所の最大水平加速度は、日本の設計で考慮されている1.8Gとほぼ同等であるといえる。一方、この加速度応答レベルは、現行のDWPやSCEの基準で用いられている加速度応答スペクトルを大きく上回っていたため、DWPでは、設計基準を改定する方向で現在、検討が進められている。図-7には、ノースリッジ地震で観測された最大水平加速度と最大上下加速度の関係⁹⁾を示す。多くの観測点では、最大上下加速度は最大水平加速度の約1/2付近に分布しているが、リナルディ変電所などの数地点では、上下動のほうが大きくなっている。この理由として、前述したように、リナルディ変電所の設置されている場所が沖積層と軟岩(鮮新世)の境界に位置し、震源断層が傾斜約35°~45°の逆断層であることや地点によって特殊な地形効果の影響が大きく作用したなどの原因が考えられる。このような大きな上下地震動を有する地震力がリナルディ変電所に作用したため、写真-5に示すソリッドタイプの母線が、それを支持する碍子の損壊により落下した。この母線支持

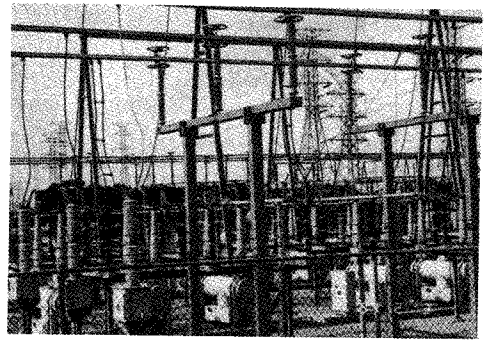
写真-5 ソリッドタイプ母線

構造物は、基礎の部分については、0.3G、構造部については、0.5Gの水平設計加速度が考慮されていたが、碍管部や母線部分には、耐震設計が行われていなかった。

上記の考察から、仮に日本の電力施設にノースリッジ地震のシルマー変換所で記録された程度の水平地震力が加わったとしても、米国ほどの被害がでる可能性は少ないと考えられる。しかしながら、この大きな上下動が損傷要因の一つであると仮定すると、日本の場合も米国の場合と同様に母線については、他の機械力によってきまる条件で設計されており耐震強度は十分と考えられているため、このような大きな上下動が変電機器に作用した場合、被害が発生する危険性を否定できない。

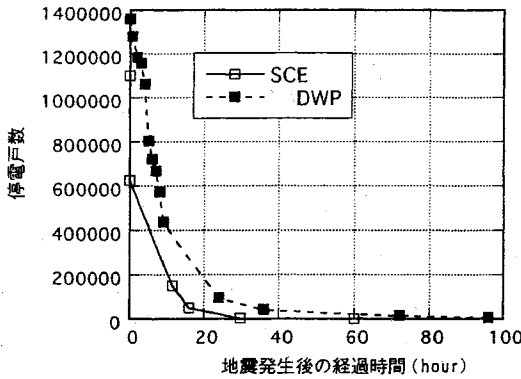
図-8 SCEとDWPの停電戸数の推移

SCEとDWPの需要家への停電解消状況を図-8に示す。SCEの管轄エリア内では、地震発生直後に保護リレー動作により一度遮断器がoffとなりトリップし、約110万戸の需要家が停電した。30秒後、高速再閉路が働いて遮断器がonとなり通電可能となった47.5万戸の需要家は、停電が解消した。停電が長期化した地域は、ヴェンチュラおよびサンタバーバラ郡であり、そのうち約10万戸は断続的な停電であった。地震発生から約11.5時間後の17日15:00までに、85%に当たる95万戸の停電が解消した。約16.5時間後の同日21:00までに、約95%にあたる110.5万戸の停電が解消、約33.5時間後の18日8:00までに、約97%にあたる110.7万戸の停電が解消し、2日後の19日15:00までにすべての停電が解消した。

DWPの管轄エリア内では、地震発生後、リナルディ変電所が全停となり、系統全体が機能停止したため、ロスアンジェルス全域にあたる136万戸の需要家が全面停電した。約8時間後には50%の停電が解消し、3日後には約90%の停電が解消したが、すべての供給支障が解消したのは9日後
