大阪駅の沈下およびこれに伴う被害に関する研究 並びにその対策について*

STUDIES ON THE SETTLEMENT AND THE DAMAGE OF ŌSAKA RAILWAY STATION, AND THE COUNTERMEASURES AGAINST IT.

Synopsis : Investigations have been made on the subsurface clay stratum as well as the structure of the elevated railways at Ōsaka Railway Station which was disfigured by severe uneven settlement caused mainly from land subsidence.

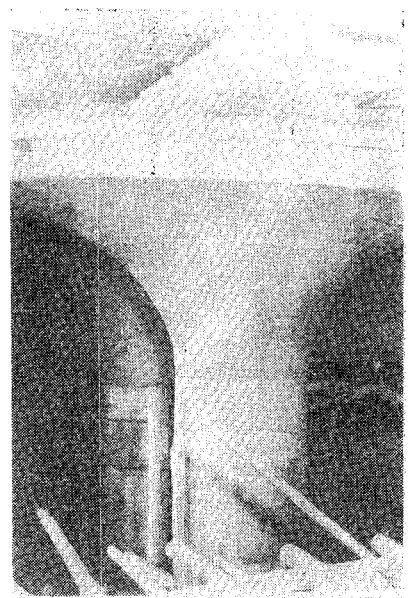
写真一5 注入コンクリートによるフラットスラブの補強

フラットスラブでは死荷重応力測定結果は表-5に示す通りで、フラットスラブの下面は外部から見ても変状の甚だしい所であつたが、予想以上の大きな死荷重応力の存在することが判明した。なお、鉄筋両側のヒズミの値の差が測定誤差の範囲を超えるものがあつたが鉄筋に曲げが働いていたものと思われる。

フラットスラブ構造高架橋は、不等沈下と戦災の影響を蒙つて前項に述べた如く著るしい変状、劣化が認められたので、当時漸く注目されつつあつた注入コンクリートについて各種の試験を実施し、補強後の応力分布も検討し、写真-5の如く柱頭部を巻立て補強した。
