## 郊外部無信号交差点における交通挙動実態の研究\*

How the traffic moves at the "STOP" sign\*

塩島 寛\*\*, 横山 哲\*\*\*

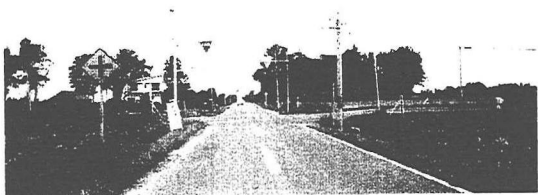
見通しがよく規制標識がある場合  
→約 95%が停止する（各年齢層ともほぼ同じ）

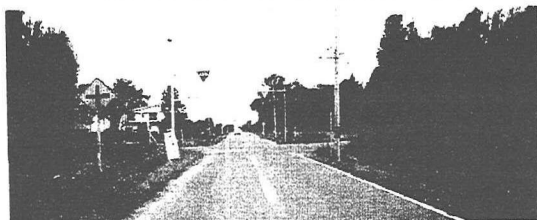
見通しが悪く規制標識がある場合  
→ほぼ 100%が停止する（各年齢層ともほぼ同じ）

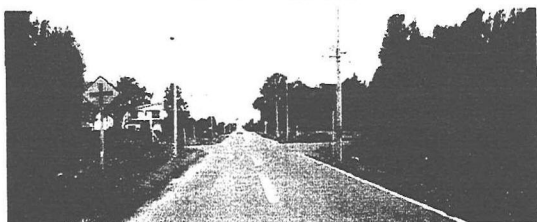
見通しが悪く規制標識がない場合  
→50%以上が停止する（各年齢層ともほぼ同じ）
