# 河川におけるアメニティの変遷に関する研究 — 京都鴨川の納涼床を対象として —

## The Study on the Transition of Design in the River-front

田中尚人<sup>\*1</sup>・川崎雅史<sup>\*2</sup>・山田圭二郎<sup>\*3</sup>・牧田 通<sup>\*4</sup>

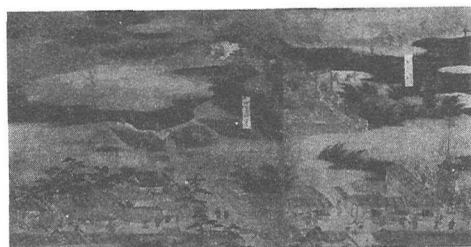
図4 『洛中洛外図(町田家旧蔵本)』  
(「京の都市意匠—景観形成の伝統」<sup>5)</sup>より)

鴨川は古来より暴れ川として有名で、その流路は不特定であり、兩岸に荒涼とした河原が形成されてきた。この河原は、時に合戦の場ともなり、衆庶往来の広場的な性格を持つ場となっていた。室町時代の鴨川の河原を描いた絵図に『洛中洛外図(町田家旧蔵本)』(図-4)があり、そこには河原と市街地には明確な区別のない様子が見てとれる。

『洛中洛外図(町田家旧蔵本)』(図-4)の描写には人影さえ見つけることができないが、文政9年(1826)の『四条河原図』(図-5)になると、広場化した河原に人々が大勢押し寄せている。そして『賀茂川納涼図』(図-6)に描かれるように、床几形式の納涼床の出現により、人々は以前にまして思い通りに河川との関わりを求めるようになった。
