## G I Sを活用した被災建物の再建過程に関する分析

Analysis of the Reconstruction Process of Damaged Buildings after the Earthquake  
by using GIS

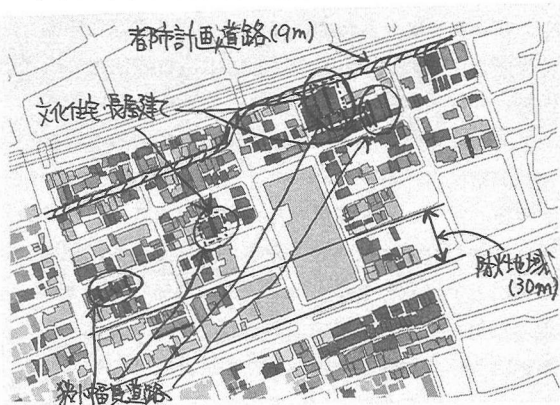
図-7 森南町1丁目(震災3年後)

この地区は土地区画整理事業が予定されているが、震災3年経過時点において、まだ地区全域で合意形成がなされていないため事業着手が遅れている。この結果、再々建を避けようとする住民意識が働き再建が遅れ、全体として更地のまま残されている敷地が多く見られる。また、地区内では再建建物もみられるが、震災前、狭小な幅員の道路に面した戸建住宅や木造賃貸住宅の跡地等では再建の遅れによる更地が目立つ。

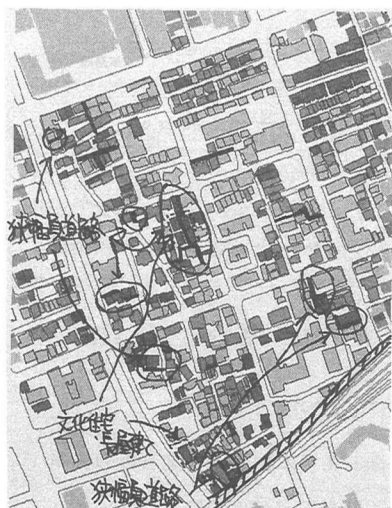
図-8 北青木4丁目(震災3年後)

この地区は全域が過去に全く市街地整備が行われなかったことから、幅員が狭小で不整形な道路網を構成している箇所が数多く見られる。この結果、こうした道路に面した宅地で、更地が広範囲に広がっている。また、地区内では駅前広場の整備および鉄道沿線での道路拡幅事業が予定されており、これらの計画用地においては、事業用地を含め更地が残されている。
