## 北海道東部における野生動物の交通事故対策\*

Managing Deer Road Collisions in East Hokkaido

宗広 一徳\*\*・倉西 秀夫\*\*・矢野 幹也\*\*\*・三浦 和郎\*\*\*・大泰司 紀之\*\*\*\*

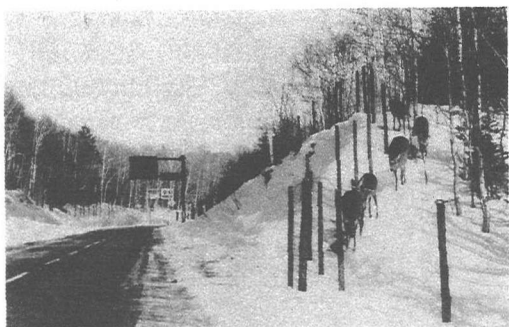
国道 240/241 号の侵入防止柵設置区間（図-3）におけるエゾシカ交通事故件数の経年変化について、表-3 に示す。この結果から、侵入防止柵設置区間では、エゾシカの国道への飛び出し防止および誘導機能が十分に発揮され、交通事故が減少していることが分かる。また、同区間ではワンウェイゲートおよびアウトジャンプを設置し、誤って国道へ侵入したエゾシカの脱出に配慮している。

写真-3 侵入防止柵により誘導されるエゾシカ  
(国道241号阿寒町オクルシベ)

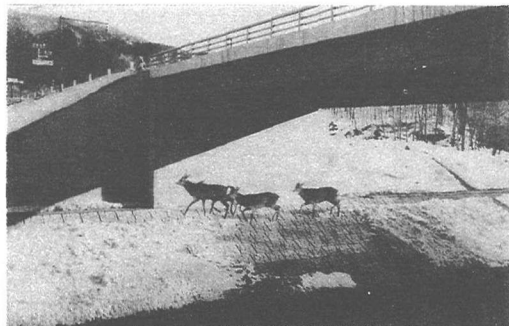
痕跡調査の結果、周辺に侵入防止柵を設置した既設の橋梁下(国道240号・清流橋、国道240・241号・滝見橋)では、エゾシカの足跡、糞が多数確認された。このことから、エゾシカは橋梁下を横断ルートとして利用しているものと考えられる。

写真-4 橋梁下を移動するエゾシカ  
(国道240号清流橋)
