# 交通施設と道路前方景観が運転者のカーブ緩急判定に与える影響

Effects of Traffic Control Devices and Road Scenes on a Driver's Judgment of Curve Sharpness

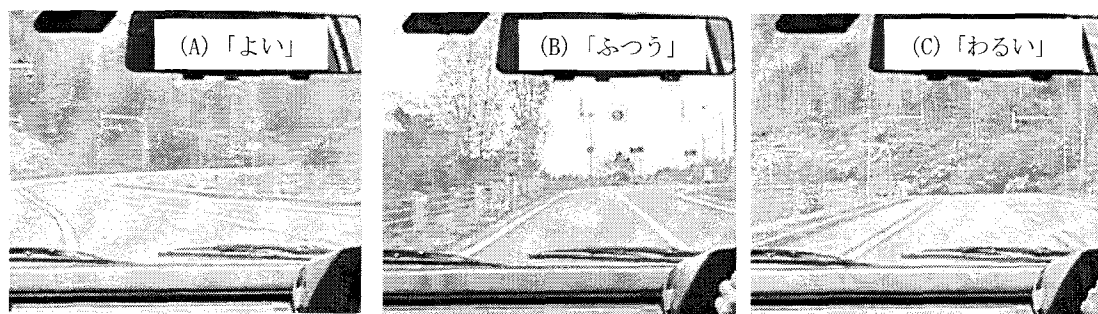
図-1 線形予測状況の評価例

カーブの緩急を判定する交通施設として、シェvron・減速マーキング・曲線半径標示・カーブ照明を緩急認知材料として取り上げた。また、数人の実験者が、前方景観によるカーブ緩急伝達性能を主観的に決めた。線形予測状況と呼び、「よい・ふつう・わるい」の 3 つの段階に分けた。図 1(A) のように道路の延長先をかなり先まで見通すことが可能なカーブを「よい」と定義した。道路及び背景から、道路の延長先をある程度見通すことのできる図 1(B) のようなカーブを「ふつう」とした。「わるい」は、カーブの入口は判るが、その先をほぼ見通せない状況を意味している(図 1(C))。
