積雪寒冷地における「ツルツル路面ヒヤリ地図」作成と活用に関する一考察*

- 札幌市を事例として -

Use of High-Risk Slippery Road Map in Cold, Snowy Regions*

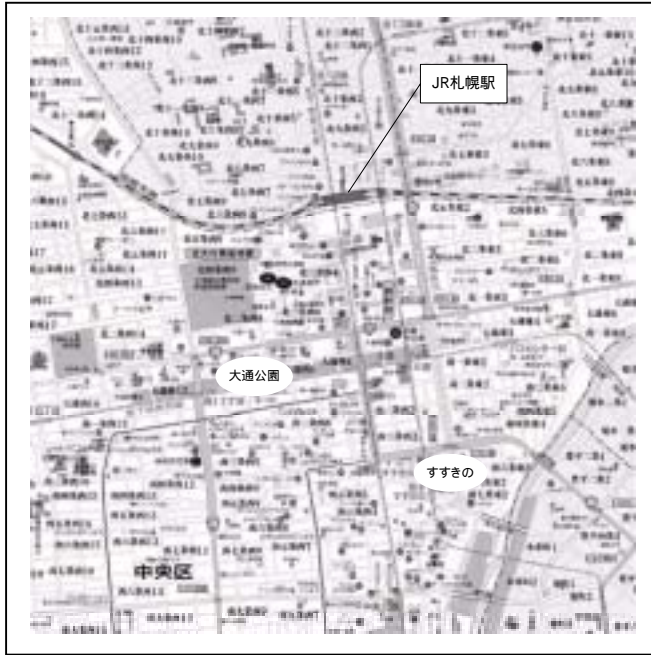
図1 調査エリア

調査は2003年1月10日から3月10日の60日間実施した。調査エリアは札幌中心市街地で（図1）スタットレスタイヤの影響で特に滑りやすくなったと考えられる横断歩道部に着目し、信号機のある交差点（計431箇所）で、以下の「ヒヤリ体験」の発生毎に調査票に記録することとした。

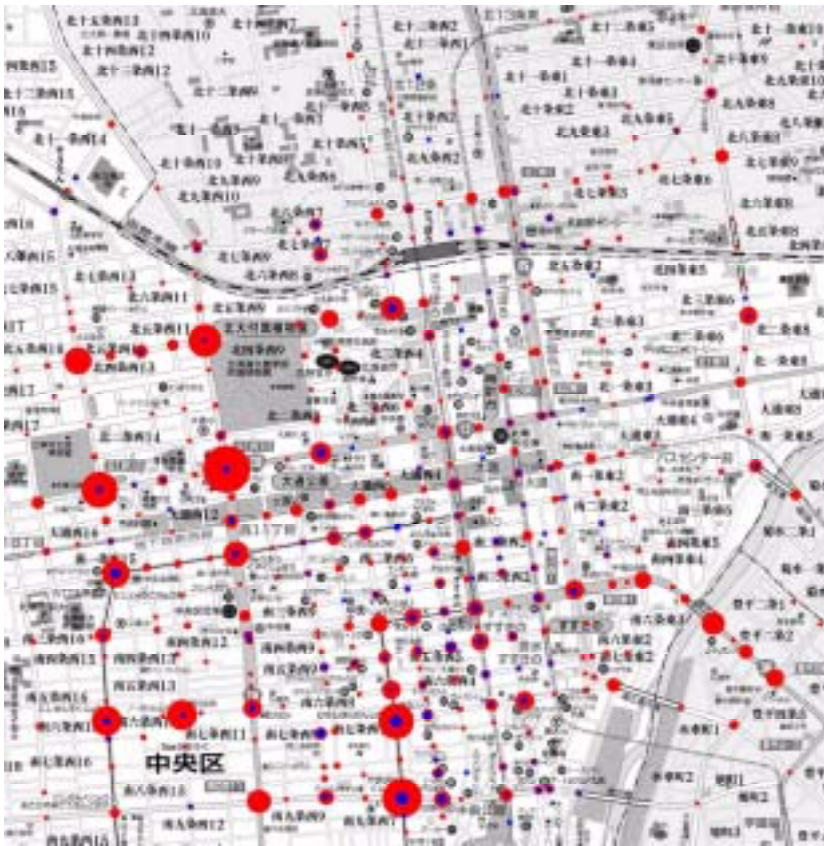
図2 ツルツル路面ヒヤリ地図:ヒヤリ体験発生箇所

[ダイアリー調査]
「ヒヤリ体験」発生箇所

計 341箇所

赤 ●	タクシー乗務員が「ヒヤリ体験」した場所
青 ●	歩行者転倒が目撃された場所

図3は、「ヒヤリ体験」発生箇所を示している。

タクシー乗務員の「ヒヤリ体験」発生箇所は320箇所、調査の対象となった交差点の約7割を占めており、調査エリア全体に分布している。しかし発生件数の多かった上位5箇所は、調査エリアの南側と西側を通過している幹線道路（国道230号、道道452、124、326）や、幹線街路（菊水・旭山公園通、西7丁目通）に位置している。

歩行者転倒が目撃された場所は123箇所、タクシー乗務員の「ヒヤリ体験」発生箇所と比べると、JR札幌駅付近や大通公園及びすすきの地区周辺などに集中しており、歩行者交通量の多い所で転倒者が多く見られたと考えられる。しかし、歩行者転倒が多く目撃された上位箇所は、タクシー乗務員の「ヒヤリ体験」発生箇所で見られた傾向と類似している。

タクシー乗務員自身が「ヒヤリ体験」し、歩行者転倒も目撃された場所は102箇所となっており、歩行者転倒が目撃された場所の約8割でタクシー乗務員自身も危険を感じた場所であったことを示している。

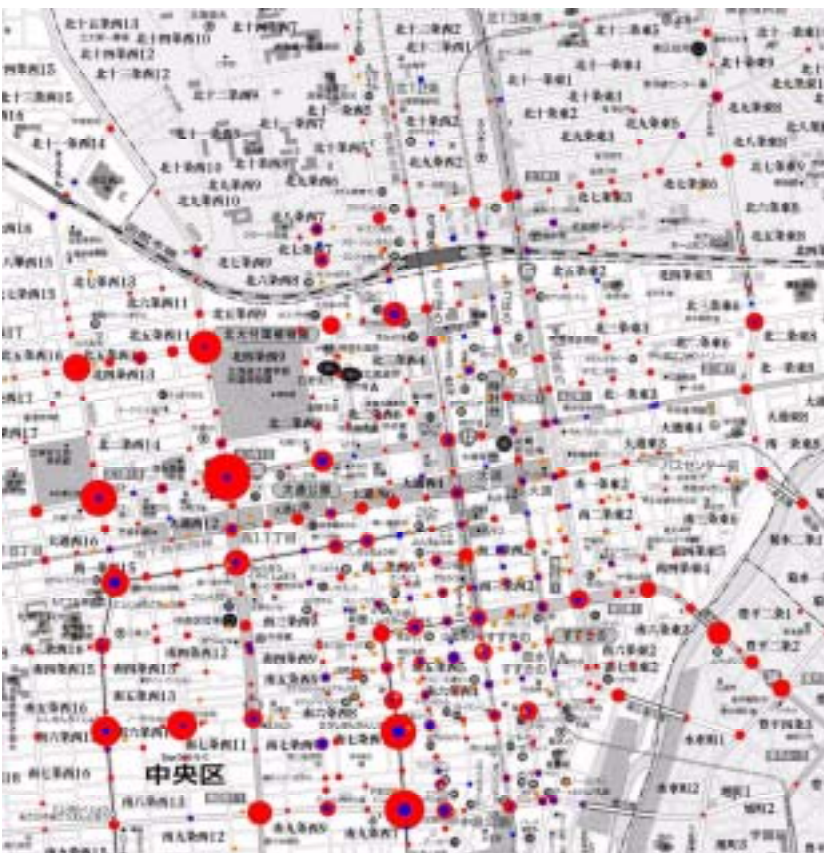
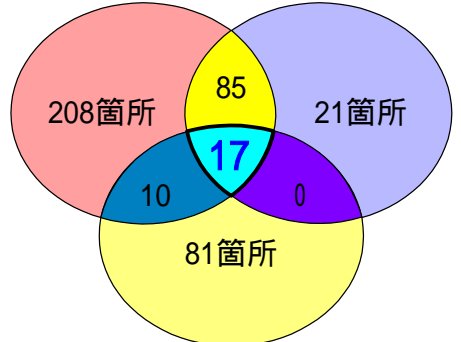
図3 ツルツル路面ヒヤリ地図:ヒヤリ体験発生箇所と転倒事故の救急搬送場所

[ダイアリー調査]
タクシー乗務員の
ツルツル路面による
「ヒヤリ体験」

[ダイアリー調査]
ツルツル路面による
歩行者転倒

転倒事故による
救急搬送

赤 ●	タクシー乗務員がツルツル路面によって「ヒヤリ体験」した場所
青 ●	歩行者転倒が目撃された場所
橙 ●	転倒事故で救急搬送された場所

(3) 「ヒヤリ体験」箇所と救急搬送場所の比較
図3に、「ヒヤリ体験」発生箇所と救急搬送場所を示す。

救急搬送場所は合計108箇所、歩行者転倒が目撃された場所と同様に調査エリアの中央部に集中しており、特にすすきの地区での分布密度が高くなっている。

「ヒヤリ体験」発生箇所において、救急搬送も発生した場所は27箇所、全ての救急搬送場所の4分の1を占めている。そのうち、タクシー乗務員が危険を感じ、歩行者転倒も目撃された場所は17箇所、歩行者が多く集まる駅や商業・業務地区に多く見られる。
