東海集中豪雨における道路交通状況と自動車走行経路の実態分析

Analysis on Road Traffic Situation Under the Downpour Disaster in Tokai Area

藤田素弘**・三田村純***

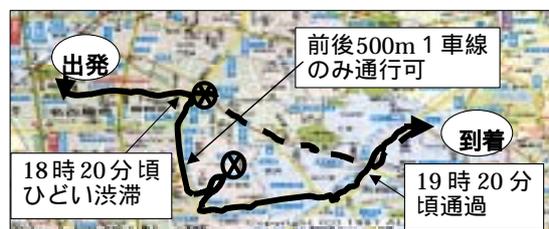
図-1 アンケート上の走行経路記入例

本研究で分析する東海集中豪雨後に行われたアンケート調査の概要を表-1に示す。アンケートの質問内容は、個人属性、当日の活動状況、自動車走行経路、運転時の道路状況等である。その内経路調査については図-1に示すような走行経路記入例を示して、実際の地図上に走行経路を記入するとともに、通行不能地点、走行断念地点、道路冠水区間を随時入力して頂いた。

図 - 1 の各経路データの所要時間と経路距離から走行速度を算出し、この走行速度を用いて集中豪雨下の時間帯別走行状態を表示したものが図 - 7 から図 - 9 になる。経路の色と幅(基準1)に対する比率(幅比)は以下のように割り当てている。

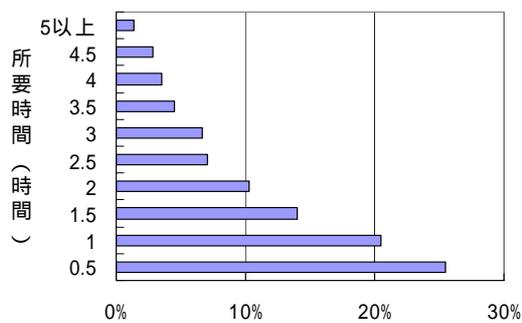
図 - 2 自動車走行経路の所要時間分布

図 - 2 の自動車走行所要時間分布を見ても、通常はピーク時でも平均所要時間が 30 分程度である都市圏において、集中豪雨時には約 30% のドライバーが 120 分以上走行していたと回答しており、道路交通渋滞の激しさを知ることができる。

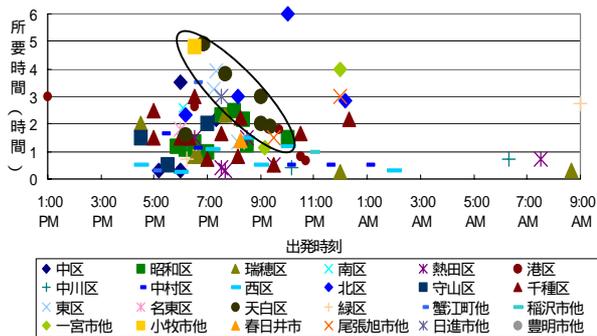
図 - 3 中区から各ゾーンへの出発時刻別自動車走行所要時間

図 - 3 と図 - 4 は集中豪雨時に名古屋市の都心部である中区から出発した各車両がそれぞれの目的地（市内は区別で、市外は隣接関係から図中の凡例のように分類）に到着するまでに要した走行所要時間を出発時刻別、到着時刻別に示した散布図である。図 - 3 を見ると、集中豪雨がピークであった 18 時前後において最大 5 時間程度までばらついていた所要時間が時刻の進行につれて徐々に収束し最大 120 分程度のばらつきになり、これより特に 18 時台に出発したドライバーは最も激しい渋滞に遭遇したことが分かる。一方で降雨が弱まった 22 時前後に出発したドライバーは、18 時台に出発したドライバーの半分程度の所要時間で目的地に到着していることが分かる。また図 - 3 においてで囲った天白区方面のデータ（黒丸）に着目すると、これらは 18 時から 22 時までに出発した車両で所要時間は 2 時間から最大 5 時間までに分布している。これらのデータの出発地 - 到着地点間直線距離はいずれも 10km 前後であり、通常の渋滞であっても 1 時間程度の所要時間で目的地に到着できる距離である。図 - 4 の到着時刻ごとの散布図を見ると、これらはほぼ同一の到着時刻において並んでいる。このことから、集中豪雨のピーク時に出発したドライバーも、降雨が弱まってから出発したドライバーも到着時刻で見ると結局あまり差が無かったと言える。これは、道路上に発生した冠水の多くは時間雨量 93mm とそれに続く 50mm

以上の激しい豪雨によってもたらされており、そのような降雨が弱まれば走行状況が徐々に改善されたものと考えられる。一方で、23 時以降も走行所要時間が極めて長く、道路状態があまり改善されなかった方面も幾つか見られる。これらの方面では、大きな河川を横切っていることが分かっているが、河川流域部は、低地部に位置していることから、豪雨後も時間の経過とともに増加した河川流量と周辺から集まった雨水によって浸水や道路冠水した地域となっており、これらの方面では浸水が解消されるまで長時間にわたって渋滞が解消されない状況が生じていると言える。

図 - 5 は図 - 3 の天白区方面の最も時間のかかったケースの経路記入図である。7 時 05 分に出発してから 11 時 45 分に到着するまでに幾度も走行不能地点を回避して蛇行をしており、激しい渋滞の程度が読み取れる。

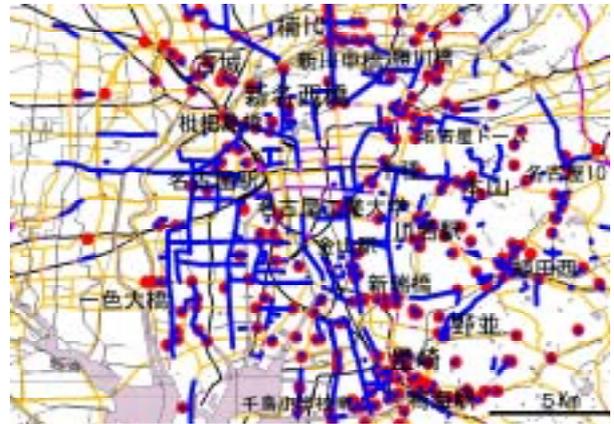
図 - 6 道路冠水・自動車走行断念状況マップ

図 - 6 では道路冠水・走行断念の全時間帯データを GIS 上に示している。図中の赤丸は自動車走行を断念した断念地点を示し、青線は道路冠水範囲を示している。道路冠水・走行断念地点は、地理的な位置関係はもちろんのこと、道路構造上の部分的な窪

みや斜面の状態および自動車の車高の関係で決まり、必ずしも一般家屋の浸水地域とは対応していないと言える。このような地図を整備すれば今後の同規模の集中豪雨に見舞われた場合の交差点整理等の対策や、ドライバーの自動車走行行動の参考になるものと思われる。

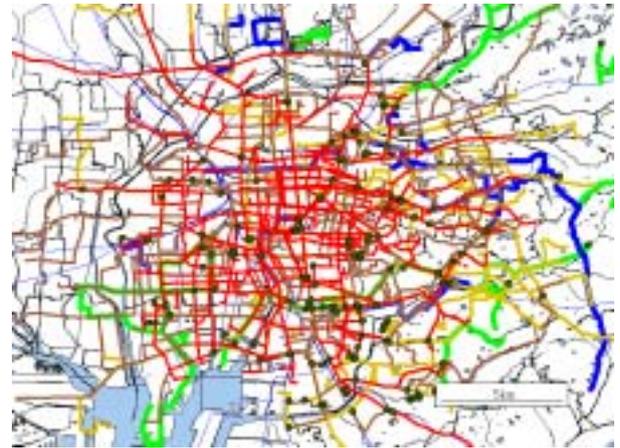
図 - 7 19 時における速度別走行経路

図 - 7 の 19 時台では、市周辺部において 16km/h 程度以上の速度帯があるものの、ほぼ全面的に速度が 4 km/h 未満の徒歩速度以下となっていることが分かる。注意すべきことは、ここで表示されている速度は各車両の OD 間所要時間から推計されたものであり、一つの経路全体を通しての速度であるということである。通常の渋滞ピーク時間帯においても一部の特定区間において 4 km/h 以下になることはある。しかし経路全体の所要時間と距離から算定される速度がこれほど下がることはなく、渋滞ピーク時でも通常では 15km/h 程度であることを考えると、帰宅時集中豪雨下において、道路ネットワークが麻

痺状態になっていたことが改めて確認される。

- 0 - 4 km/h 未満 : 赤色、幅比 1
- 4 km/h 以上 8 km/h 未満 : 茶色、幅比 1
- 8 km/h 以上 12km/h 未満 : 黄色、幅比 1.5
- 12km/h 以上 16km/h 未満 : 青色、幅比 2
- 16km/h 以上 : 黄緑色、幅比 2
- 緑色の : 各経路に対応する走行断念地点

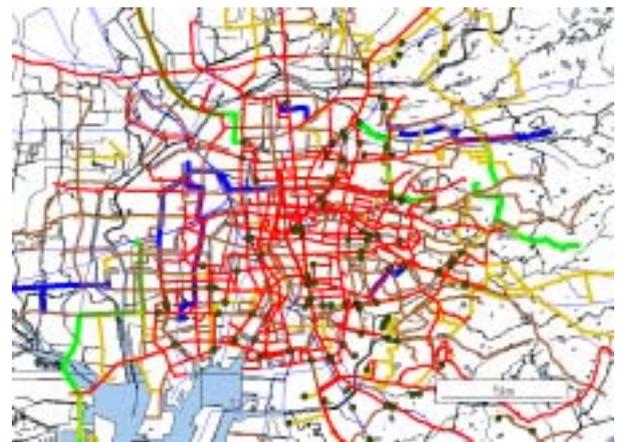
図 - 8 21 時における速度別走行経路

図 - 8 の 21 時台の経路図を見ると、赤色の 4 km/h 以下の経路は、19 時台と比較してやや少なくなっているものの依然としてかなりの部分を占めている。一方で、市の西部方面や東部（名東区など）方面では一部 16km/h 程度以上の速度帯がある。西部では豪雨量が比較的少なくなってきたしており、東部は地形的に標高が高くなっていることが要因として考えられる。この時間帯は時間雨量が 30mm 程度の小康状態となっている時間帯であるが、すぐには道路状況が回復しなかったことが分かる。

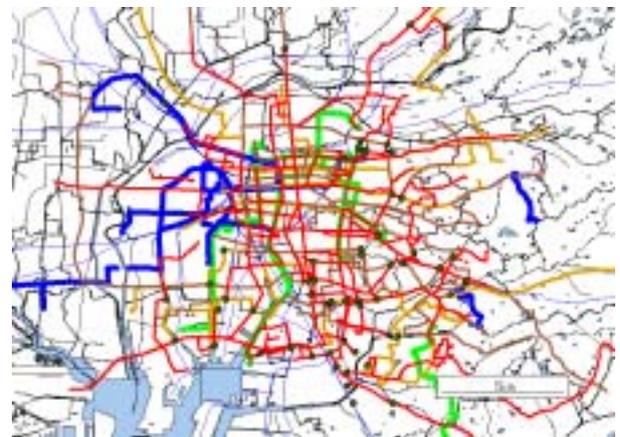
図 - 9 23 時における速度別走行経路図

図 - 9 の 23 時台の経路図を見てみる。特に南部と北部の浸水被害が強くなった影響で、赤色の経路は依然として多くなっている。しかし、市の西部では豪雨が収束してきていることから、西部から中心部にかけて青と黄緑の 16km/h 以上の経路が伸びてきていることが分かる。
