車両挙動分析を用いたコミュニティ道路等における交差点施策の安全向上効果*

Effect on the safety of junctions treated by traffic calming measures using vehicles behavior analysis

山中英生**・河津孝典***・吉浦雄介****

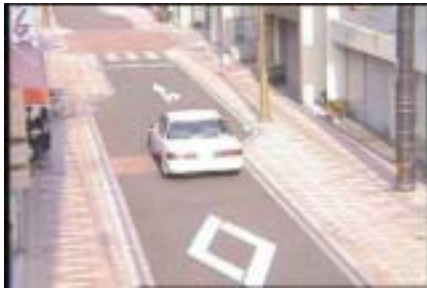
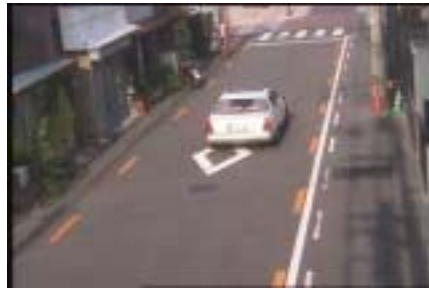
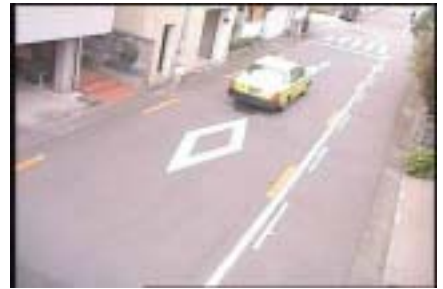
図 - 1 佐古交差点の概要

図-1, 2に道路の平面図と概要、表-1に幅員等の緒言を示す。写真に示すように、交差点上空から進入車両をビデオ撮影し、ビデオ解析により0.2秒ごとに位置を計測し、それをもとに速度、加速度の変化を推計した。観測は各地点1日（8時間）であるが、佐古交差点では優先側進入路については各交差点で100～200台、非優先側は50～100台のサンプルについて分析した。また、大今里については、観測は整備前後それぞれ約80分であり、交差点カラー舗装前の優先側では54台、非優先側では50台、カラー舗装後の優先側では37台、非優先側では36台の挙動を分析できた。

交差点	特徴
A	ブロック舗装・シケイン進入路、流出路
B	ブロック舗装・シケイン流出路
C	通常
D	通常・非優先幅員 > 優先幅員

A 交差点優先側進入

B 交差点優先側進入

C 交差点優先側進入

また、佐古では隣接する「交差点舗装のみで進入路側歩道未整備の交差点」、「両方とも未整備の交差点」の地点比較、大今里では整備前後のビデオ観測と前後2年の事故件数を用いて前後比較をする。

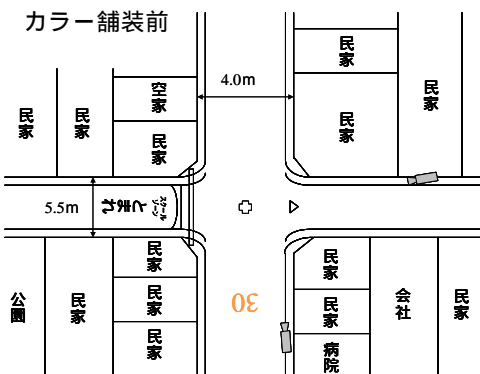
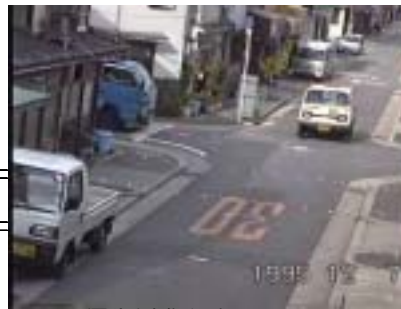
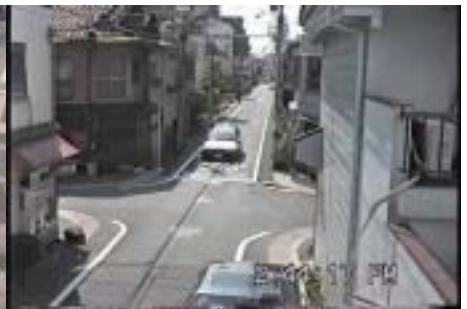
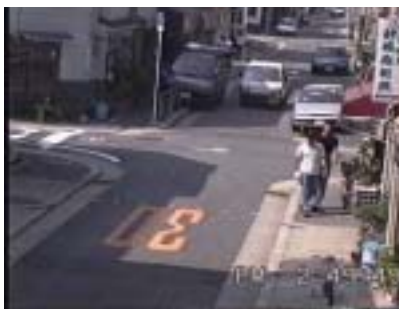
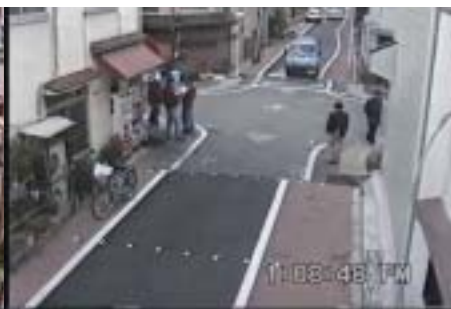
図 - 2 大今里交差点の概要

優先側進入路

非優先側進入路

カラー舗装後

入路側にコミュニティ道路整備による段付き、ポラード設置の歩道が平成13年度に整備され、大今里では、対象交差点の非優先側進入路にシケインと車道狭さくの視覚的效果をねらったカラー路側帯が平成7年に整備されている。
