# 交差点における危険事象発生要因と計画・設計段階における留意点に関する一考察\*

Study of factors of dangerous phenomena and design of intersections\*

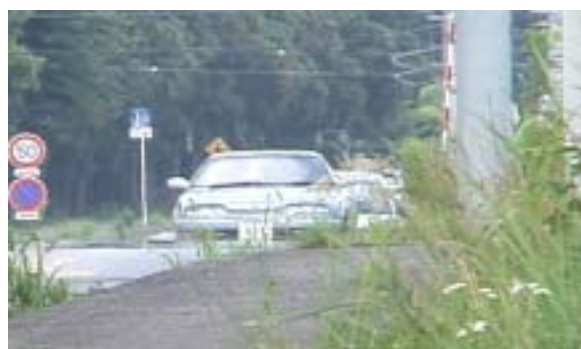
写真-2 車両 A から東方向の見通し  
（写真-1 の 1.5 秒後）

認識できるが、車両 B がどの程度の速度でどの程度離れた位置を走行しているかを把握することが困難である。このため車両 A のドライバーは、車両 B が写真-2 の位置に達した時点（交差点 1 より約 125m）から速度や位置を判断し始め、道路 X に左折できるかどうか判断することになる。ここで、道路 X の走行車両の速度（表-1）は規制速度を超過している場合が多いため、車両 A のドライバーが十分な判断時間を確保できるとは限らず、左折のタイミングによっては、車両 A と車両 B が急接近する、あるいは衝突する可能性が高い。例えば、観測された速度の最大値 62.6km/h で走行する車両と車両 A が衝突しないためには、車両 A のドライバーはわずか 0.48 秒の間に車両 B の速度や位置を判断しなければならない（表-2 に算出の根拠を示す）。
