# 「ヒヤリ事象」に基づく交差点での危険要因の分析と対策の検討\*

Study on factors and countermeasures for dangerous incidents based on the near-miss experience\*

池田 武司\*\*・高宮 進\*\*\*・森 望\*\*\*\*

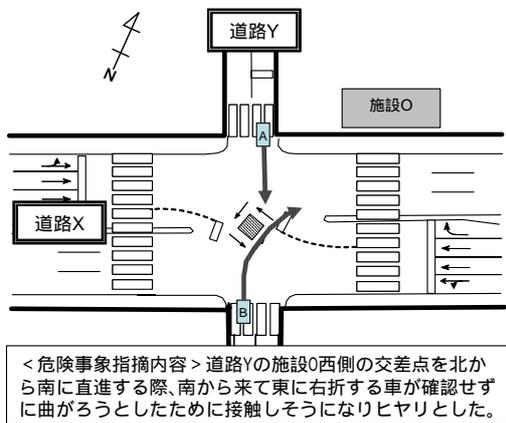
図-1 交差点 1 のヒヤリ事象内容

### (a) 交差点 1 (図-1 参照)

信号が設置されている十字交差点で、道路 X は 6 車線、道路 Y は 2 車線の道路である。道路 X には右折車線が設置されているが、道路 Y には右折車線が設置されていない。この交差点では、道路 Y を北から南へ直進する車両（以下、車両 A とする）が交差点内にさしかかった際、対向車線の右折車両（以下、車両 B とする）が右折を開始し、接触しそうになったことがヒヤリ事象の 1 つとして指摘されている。

ヒヤリ事象が発生した要因として、車両 B のドライバーが 車両 A を認知していなかったこと、及び 車両 A が到達する前に右折を完了することができると判断したことが考えられる。ここで道路 Y が直線で、見通し障害物も存在しないことから、この状況は、交差点内に右折待機車両が存在する時に生じると考えられる。そこで、右折待機車両が存在する時の車両 B から車両 A の見え方を調査した。一方、交差点 1 は、道路 Y が 2 車線、道路 X が 6 車線であり、交差点内が南北に長い形状をしている。このため、図-4 のように対向車線を横切る距離が長くなり、上記 のように判断したにも関わらず、右折完了に時間を要することとなり、ヒヤリ事象に至ったものと考えられる。そこで、車両 B が交差点内で停止して対向の直進車両を確認して右折を開始してから、右折を完了する（車両最後尾が対向車線外側線延長線を越える）までの時間を調査した。

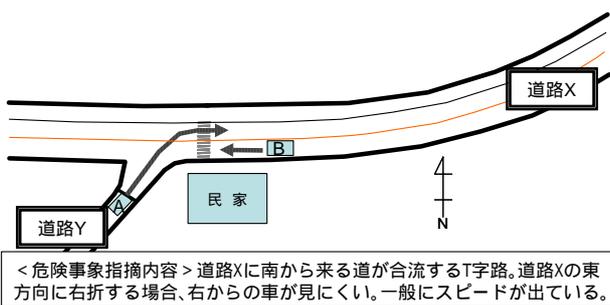
図-2 交差点 2 のヒヤリ事象内容

### (b) 交差点 2 (図-2 参照)

無信号の 3 枝交差の交差点で、道路 X が主道路、道路 Y が従道路である。従道路は一時停止規制がなされ、主道路と鋭角に交差している。交差点南東部には民家が存在する。この交差点では、道路 Y の車両（以下、車両 A とする）から道路 X の東方向の車両（以下、車両 B とする）に対する見通しが悪いことがヒヤリ事象の 1 つとして指摘されている。

車両 A から道路 X の東方向に対する見通しが悪いためヒヤリ事象が発生したと考え、車両 A からの視認範囲を調査した。車両 A のドライバーはまず 停止線位置で交差道路 X を確認するが、右側に民家が存在するため、停止線位置では十分な見通しを得られず、道路 X 進入直前位置（道路 X の外側線の延長線上の位置）で再び停止し、道路 X を確認するものと考えられる。このため、それぞれの位置（ただしボンネット長さを考慮して 2m 手前の位置）からの視認範囲を調査した。なお、視点の高さは 1.2m とした。また、道路 X 走行車両の速度が高いこともヒヤリ事象に至った要因と考え、道路 X 走行車両の速度を調査した。

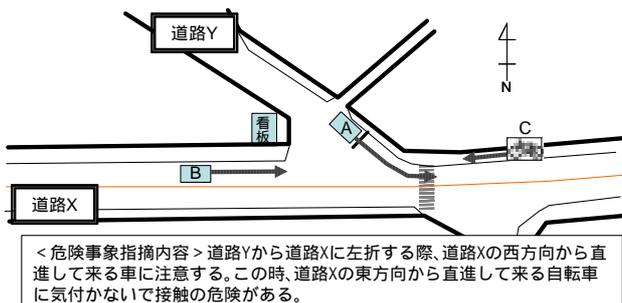
図-3 交差点 3 のヒヤリ事象内容

### (c) 交差点 3 (図-3 参照)

無信号の 3 枝交差の交差点で、道路 X が主道路、

道路 Y が従道路である。従道路は一時停止規制がなされ、主道路と鋭角に交差している。主道路は交通量が多く、速度も高い。この交差点では、道路 Y から交差点を左折する車両（以下、車両 A とする）が交差点に進入する際、道路 X の西方向から接近する車両（以下、車両 B とする）に注意が向き、道路 X 北側、交差点東側の歩道を西進して交差点に進入する自転車（以下、自転車 C とする）に注意が向かず、気づかないため、接触の危険があることがヒヤリ事象の 1 つとして指摘されている。

車両 A のドライバーは、道路 X 手前で停止し、道路 X の西方向の車両を確認するが、道路 X を東進する車両の交通量が多く、車群がなかなか途切れないことから、道路 X の西方向を確認し続けなければいけないと考えられる。このため、道路 X の東方向に意識が向かず、自転車 B に気づかないというヒヤリ事象が発生したと考えられる。そこで、道路 X 東進車両の車群形成状況を把握するために、車頭時間間隔を調査した。また、道路 Y を左折する車両のドライバーが道路 X の確認を開始してから交差点に進入するまでの、ドライバーの頭部の向きを調査した。

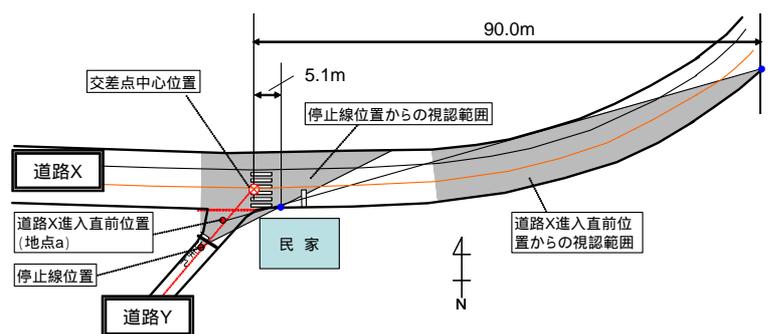
図-6 停止線位置、道路 X 進入直前位置からの右方向視認範囲

停止線位置からの視認範囲は、右側に民家が存在するため、視認範囲が図-6 のように制限される。一方、道路 X 進入直前位置 (以下、地点 a とする) では、図-6 のように、90m 先の走行車両の左端を視認することが可能である。ここで、道路 Y を右折する車両が地点 a で停止し、安全を確認した後、右折を開始し、車両最後尾が道路 X の中央線を通るまでに必要な時間を交差点 1 と同様  $t = \sqrt{2S/\alpha}$  を用いて求めると、5.15 秒となる (反応時間  $T=2.0$  秒を加えている)。一方、道路 X を西進する車両の速度は平均値が 44.6km/h、最大値が 54.0km/h (サンプル数 50) であり、観測された最大速度の 54.0km/h で走行する車両は 5.15 秒で約 77m 進むことになる。このため、90m 見通しが確保できていれば、道路 Y の走行車両が安全に右折するためには十分であり、地点 a の見通しは十分であるといえる。ところが、道路 Y 走行車両の地点 a までにおける一時停止状況を見ると、表-2 のように、半数以上の車両が一時停止せずに右折していることがわかった。このような車両は、徐

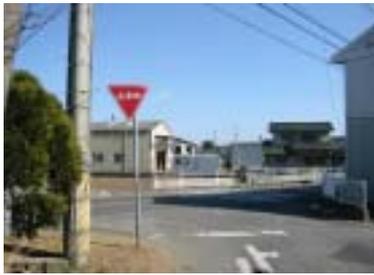
写真-2 道路 Y 停止線前方

行して前進しながら道路 X 走行車両の確認を行い、右折することとなるため、接近車両の速度や距離を見誤る可能性もある。ここで、一時停止しない要因として、地点 a 手前で道路反射鏡等により安全を確認できること、及びどの地点で停止して確認すべきかわかりにくいことが考えられる。について、地点 a から道路反射鏡により確認できる範囲を調べたところ、高々60m 先を確認できるに過ぎず、地点 a で目視による確認を行う必要があることが推定できた。一方、道路 Y の停止線手前から先を見ると、写真-2 のように、道路 X 進入位置が不明確であり、このため の状況が発生しているものと考えられる。そこで、道路 X の車道外側線を設置するなど、道路 X の進入位置を明確にすることが対策の 1 つとして考えられる。

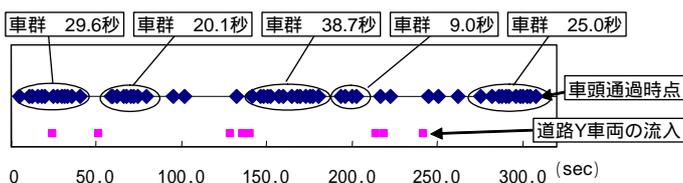
図-7 車群の状況例

道路 X の通過車両は図-7 に示すように、車群<sup>注1)</sup>を形成しており、道路 Y からの車両はこの車群の間に道路 X に流入している。表-3 に示すように、車群が通過している時間は観測時間の約 3 割を占め、1 回あたりの車群の継続時間は平均 12.4 秒、最大 38.8 秒にも達する。この間、道路 Y から左折する車両は道路 X の右方向を確認し続けることになり、例えば図-8 に示すドライバーは、10 秒間右側を見続けた後に、0.5 秒正面を確認し、また 0.7 秒右を確認し、0.7 秒正面を確認した上で左折を開始している<sup>注2)</sup>。すなわち、左方向はほとんど見ることなく、左折を開
